รายงานผลการปฏิบัติตามมาตรการป้องกันและแก้ไขผลกระทบสิ่งแวดล้อม และมาตรการติดตามตรวจสอบผลกระทบสิ่งแวดล้อม (ระยะดำเนินการ) ระหว่างเดือน มกราคม ถึง มิถุนายน พ.ศ. 2568

MODE SUKHUMVIT 61

โครงการ MODE SUKHUMVIT 61
เจ้าของโครงการ นิติบุคคลอาคารชุด โหมด สุขุมวิท 61
ที่ตั้ง เลขที่ 3 ซอยสุขุมวิท 61 แขวงคลองตันเหนือ เขตวัฒนา
กรุงเทพมหานคร โทรศัพท์ 02-115-0822

กรกฎาคม 2568

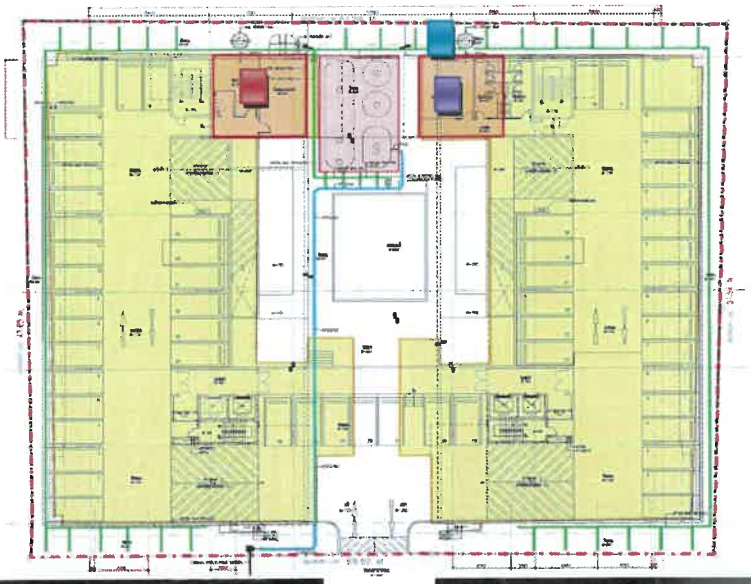
สรุปผลการตรวจการวิเคราะห์คุณภาพน้ำระบบบำบัดน้ำเสีย

จากการตรวจวิเคราะห์คุณภาพน้ำระบบบำบัดน้ำเสียบริเวณน้ำทิ้งก่อนการบำบัด และน้ำทิ้งหลังการบำบัด ระหว่างเดือนมกราคม ถึง มิถุนายน พ.ศ. 2568 พบว่า คุณภาพน้ำทิ้งหลังการบำบัด ส่วนใหญ่มีค่าอยู่ในเกณฑ์มาตรฐานตามประกาศกระทรวงทรัพยากรธรรมชาติและสิ่งแวดล้อม เรื่อง กำหนดมาตรฐานควบคุมการระบายน้ำทิ้ง จากอาคารบางประเภทและบางขนาด พ.ศ. 2567 (ประเภท ข) ยกเว้นค่าสารที่ละลายได้ทั้งหมด (TDS) ที่มีค่าเกินเกณฑ์มาตรฐาน
