รายงานผลการปฏิบัติตาม
มาตรการป้องกันและแก้ไขผลกระทบสิ่งแวดล้อม
และมาตรการติดตามตรวจสอบคุณภาพสิ่งแวดล้อม
ระยะดำเนินการ

ดุสิตธานี กระบี่ บีช รีสอร์ท
เจ้าของ : บริษัท เอ็ม บี เค กระบี่ รีสอร์ท จำกัด
ประจำเดือนมกราคม - มิถุนายน พ.ศ. 2568

บริษัท เซาธเทิร์น แล็บ แอนด์ เอ็นจิเนียริ่ง จำกัด

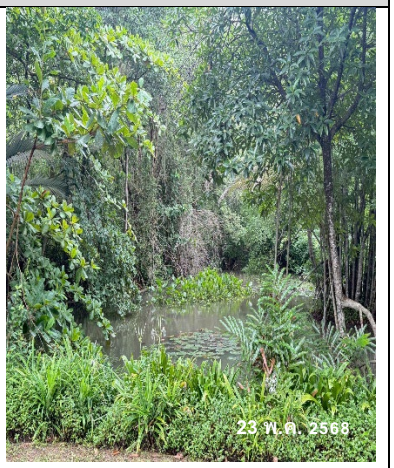
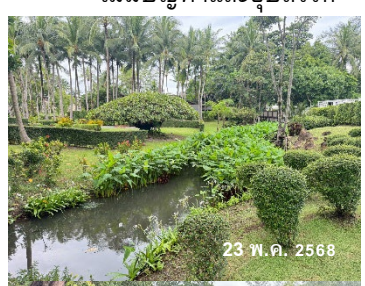
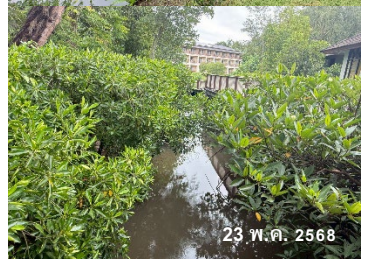
1.3 ทรัพยากรดิน - การชะล่างผิวหน้าดินจะไม่มีผลกระทบเนื่องจากมีการปลูกหญ้า และปลูกต้นไม้	- ก่อสร้างรางระบายน้ำฝน และบ่อพักน้ำ 5 บ่อ ขนาด 470, 803, 1,040, 2,476, และ 2,636 ลูกบาศก์เมตร รวบรวมน้ำผลให้ไหลลงบ่อพักก่อนปล่อยลงลำห้วย	- ปฏิบัติตามมาตรการ โครงการมีการก่อสร้างรางระบายน้ำฝนโดยรอบโครงการ และมีบ่อพักน้ำ 5 บ่อ ขนาด 470, 803, 1,040, 2,476, และ 2,636 ลูกบาศก์เมตร เพื่อรวบรวมน้ำฝนก่อนปล่อยออกสู่ลำห้วย	- ไม่มีปัญหาและอุปสรรค

องค์ประกอบทางสิ่งแวดล้อม / ผลกระทบต่อสิ่งแวดล้อม	มาตรการป้องกันและแก้ไข ผลกระทบสิ่งแวดล้อม	การปฏิบัติตามมาตรการป้องกันและแก้ไข ผลกระทบสิ่งแวดล้อม	ปัญหา อุปสรรคและข้อเสนอแนะ
	  - บริเวณปากท่อระบายน้ำ และท่อน้ำล้นจากบ่อพักน้ำ จะมีการเรียงหินป้องกันการกัดเซาะ และควบคุมการระบายน้ำออกจากบ่อพักน้ำ โดยเปิดปิดประตูระบายน้ำให้เหมาะสมตามที่ออกแบบ	  - ปฏิบัติตามมาตรการ บริเวณปลายท่อระบายน้ำมีการเรียงหินป้องกันการกัดเซาะ และควบคุมการระบายน้ำออกจากบ่อพักน้ำ โดยเปิดปิดประตูระบายน้ำ 	 - ไม่มีปัญหาและอุปสรรค

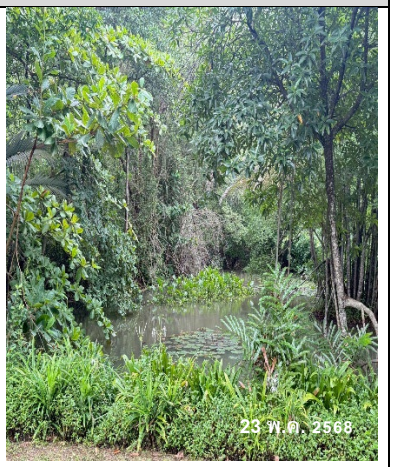
- น้ำฝนที่ชะล้างในพื้นที่ จะไหลลงบ่อพักน้ำ 5 บ่อ ขนาด 470, 803, 1,040, 2,476, และ 2,636 ลูกบาศก์เมตร ก่อนปล่อยลงลำห้วย	- ปฏิบัติตามมาตรการ โครงการมีบ่อพักน้ำ 5 บ่อ ขนาด 470, 803, 1,040, 2,476, และ 2,636 ลูกบาศก์เมตร เพื่อรวบรวมน้ำฝน ก่อนปล่อยออกสู่ลำห้วย	- ไม่มีปัญหาและอุปสรรค

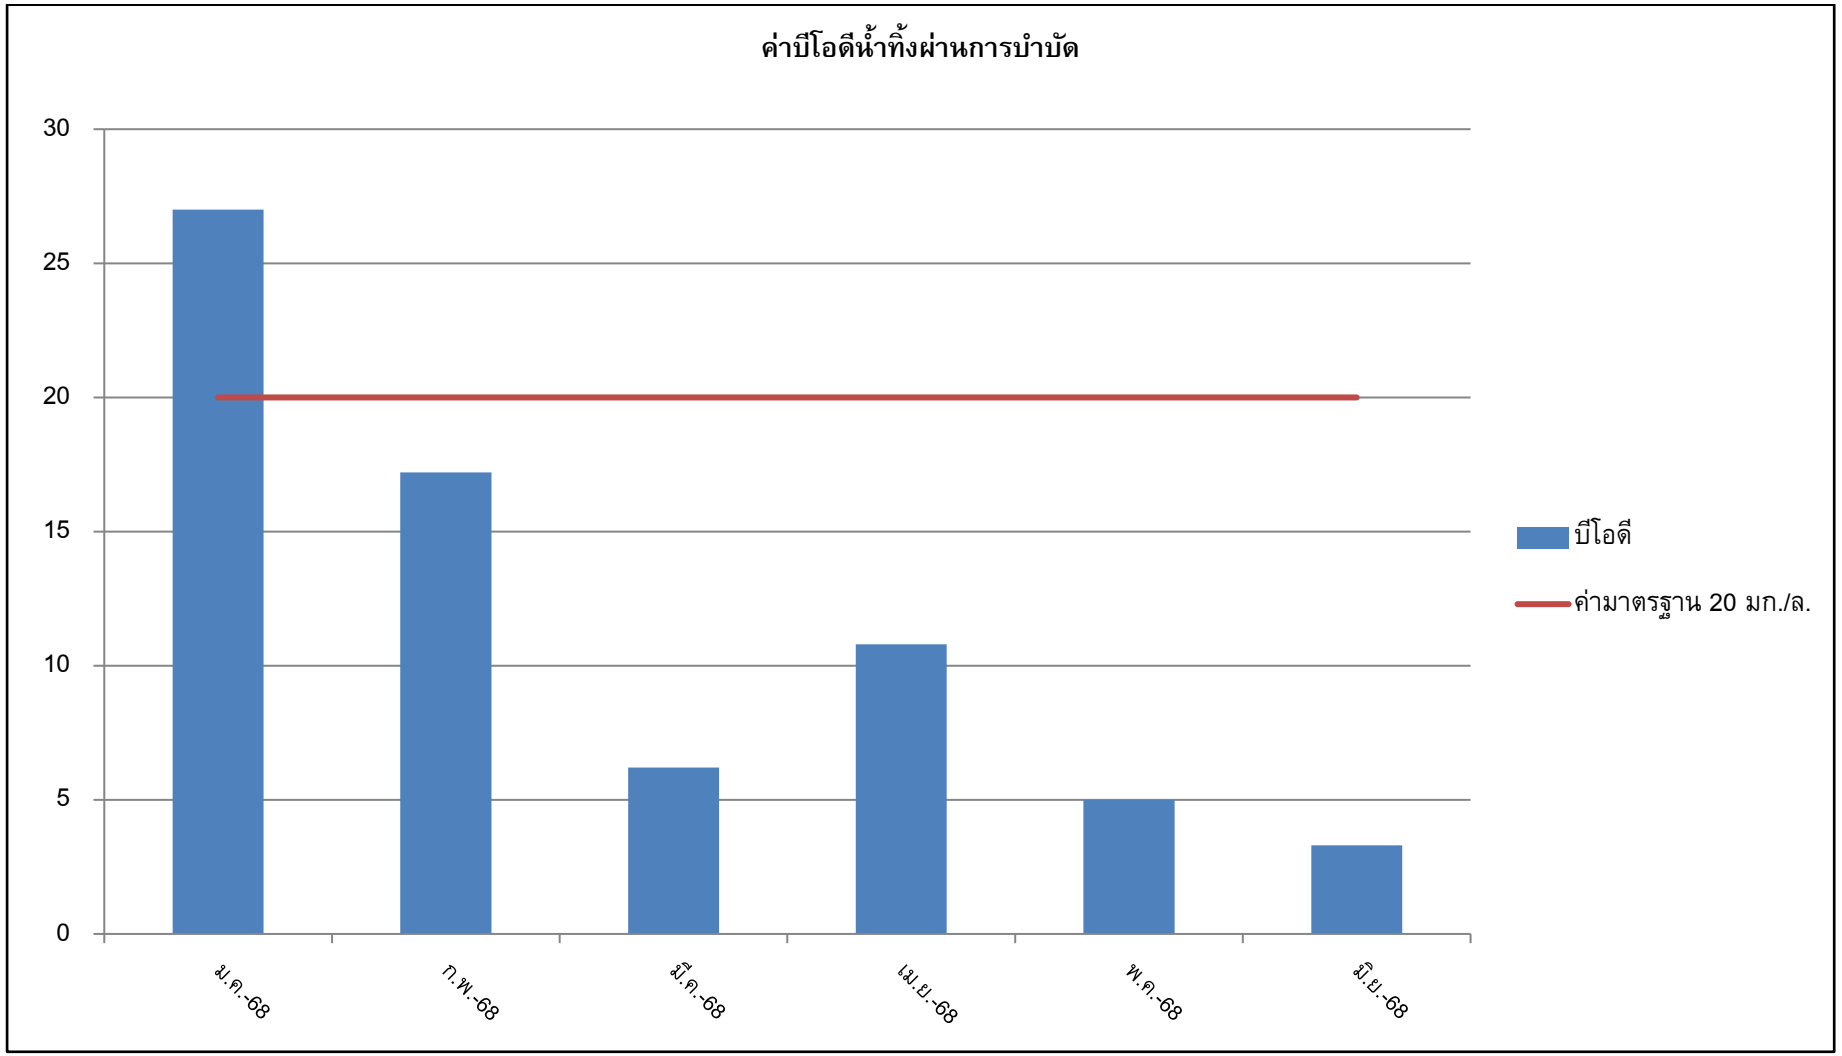
ตารางที่ 3.4 ผลวิเคราะห์คุณภาพน้ำทิ้งผ่านการบำบัด

ค่ามาตรฐาน : เกณฑ์มาตรฐานสูงสุดตามมาตรฐานควบคุมการระบายน้ำทิ้งจากอาคารประเภท ก : โรงแรมที่มีจำนวนห้องสำหรับใช้เป็นห้องพักรวมกันทุกชั้นของอาคารหรือกลุ่มของอาคารตั้งแต่ 200 ห้องขึ้นไป ประกาศกระทรวงทรัพยากรธรรมชาติและสิ่งแวดล้อม เรื่อง กำหนดมาตรฐานควบคุมการระบายน้ำทิ้งจากอาคารบางประเภทและบางขนาด ลงวันที่ 28 มิถุนายน 2567 ประกาศในราชกิจจานุเบกษาเล่มที่ 141 ตอนพิเศษ 233ง ลงวันที่ 27 สิงหาคม 2567

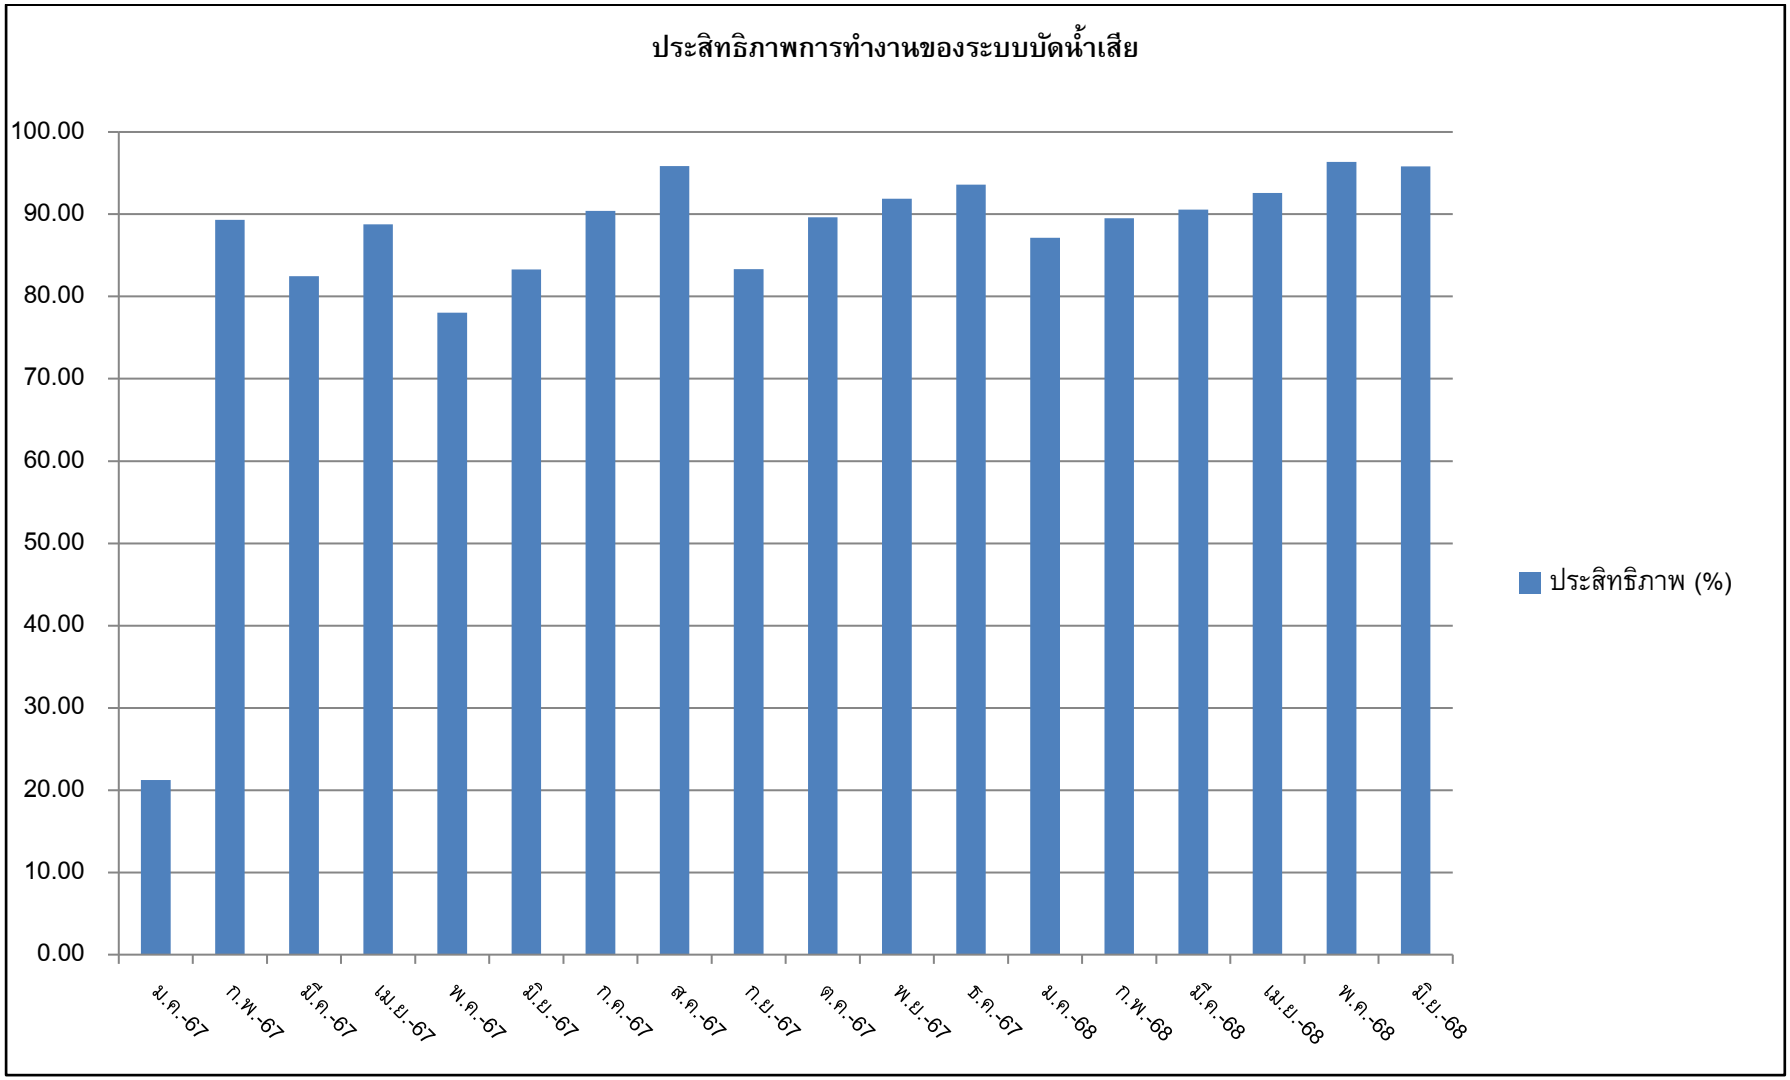
รูปที่ 3.10 ประสิทธิภาพการทำงานของระบบบำบัดน้ำเสีย

เดือน – ปี	บีโอดี (มก./ล)		ประสิทธิภาพของระบบ (%)
	น้ำเสียเข้าระบบ	น้ำทิ้งผ่านการบำบัด	
มกราคม 2568	210	27	87.14
กุมภาพันธ์ 2568	164	17.2	89.51
มีนาคม 2568	65.6	6.2	90.55
เมษายน 2568	146	10.8	92.60
พฤษภาคม 2568	137	5	96.35
มิถุนายน 2568	79	3.3	95.82
