รายงานผลการปฏิบัติตาม
มาตรการป้องกันและแก้ไขผลกระทบสิ่งแวดล้อม
และมาตรการติดตามตรวจสอบคุณภาพสิ่งแวดล้อม
ระยะดำเนินการ

ชฎา ลันตา บีช รีสอร์ท
เจ้าของ : บริษัท ลันตา รีเจ้นท์ รีสอร์ท จำกัด
ประจำเดือนมกราคม - มิถุนายน พ.ศ. 2568

จัดทำโดย
บริษัท เซาธเทิร์น แล็บ แอนด์ เอ็นจิเนียริ่ง จำกัด

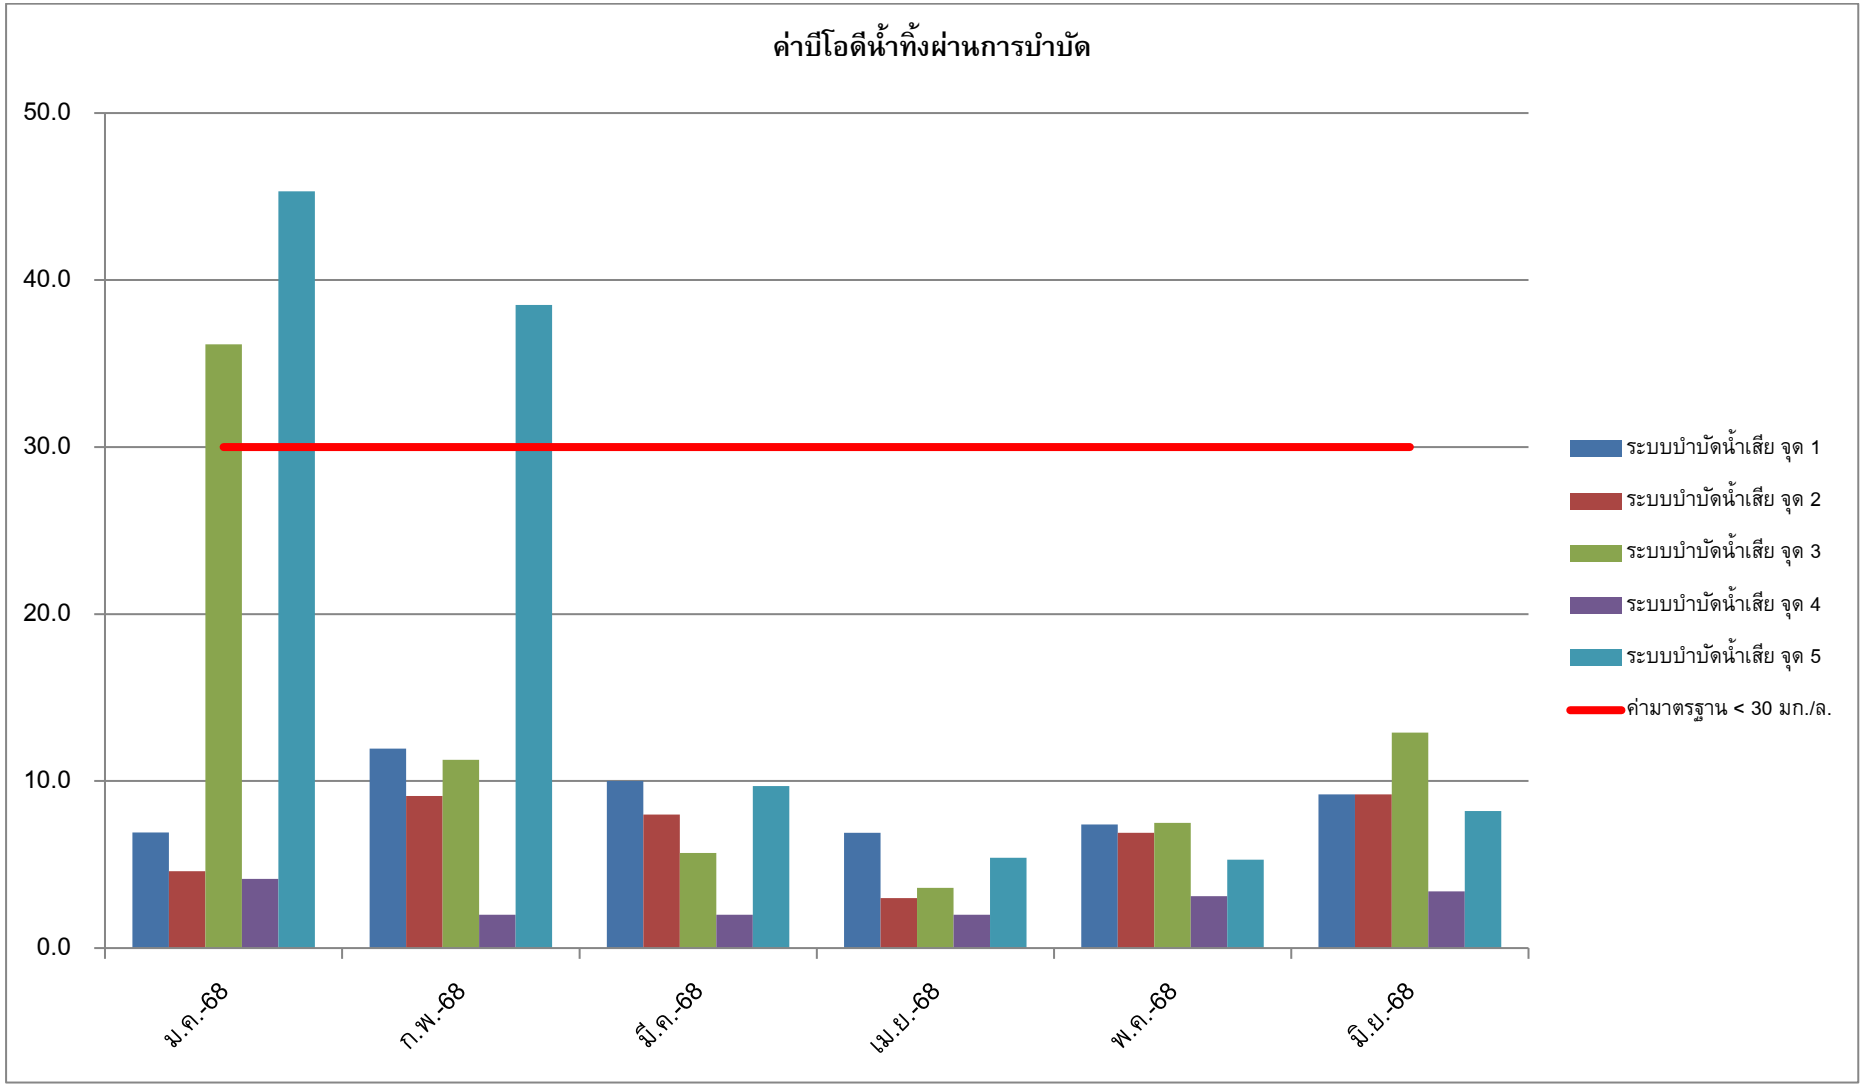
รูปที่ 3.2 ค่าบีโอดีน้ำทิ้งผ่านการบำบัด เดือนมกราคม - มิถุนายน พ.ศ. 2568

ผลวิเคราะห์คุณภาพน้ำทิ้งผ่านการบำบัด จุด 1 (หลังห้อง 113) ประจำเดือนมกราคม - มิถุนายน พ.ศ. 2568 พบว่า ผลวิเคราะห์มีค่าเป็นไปตามเกณฑ์มาตรฐาน

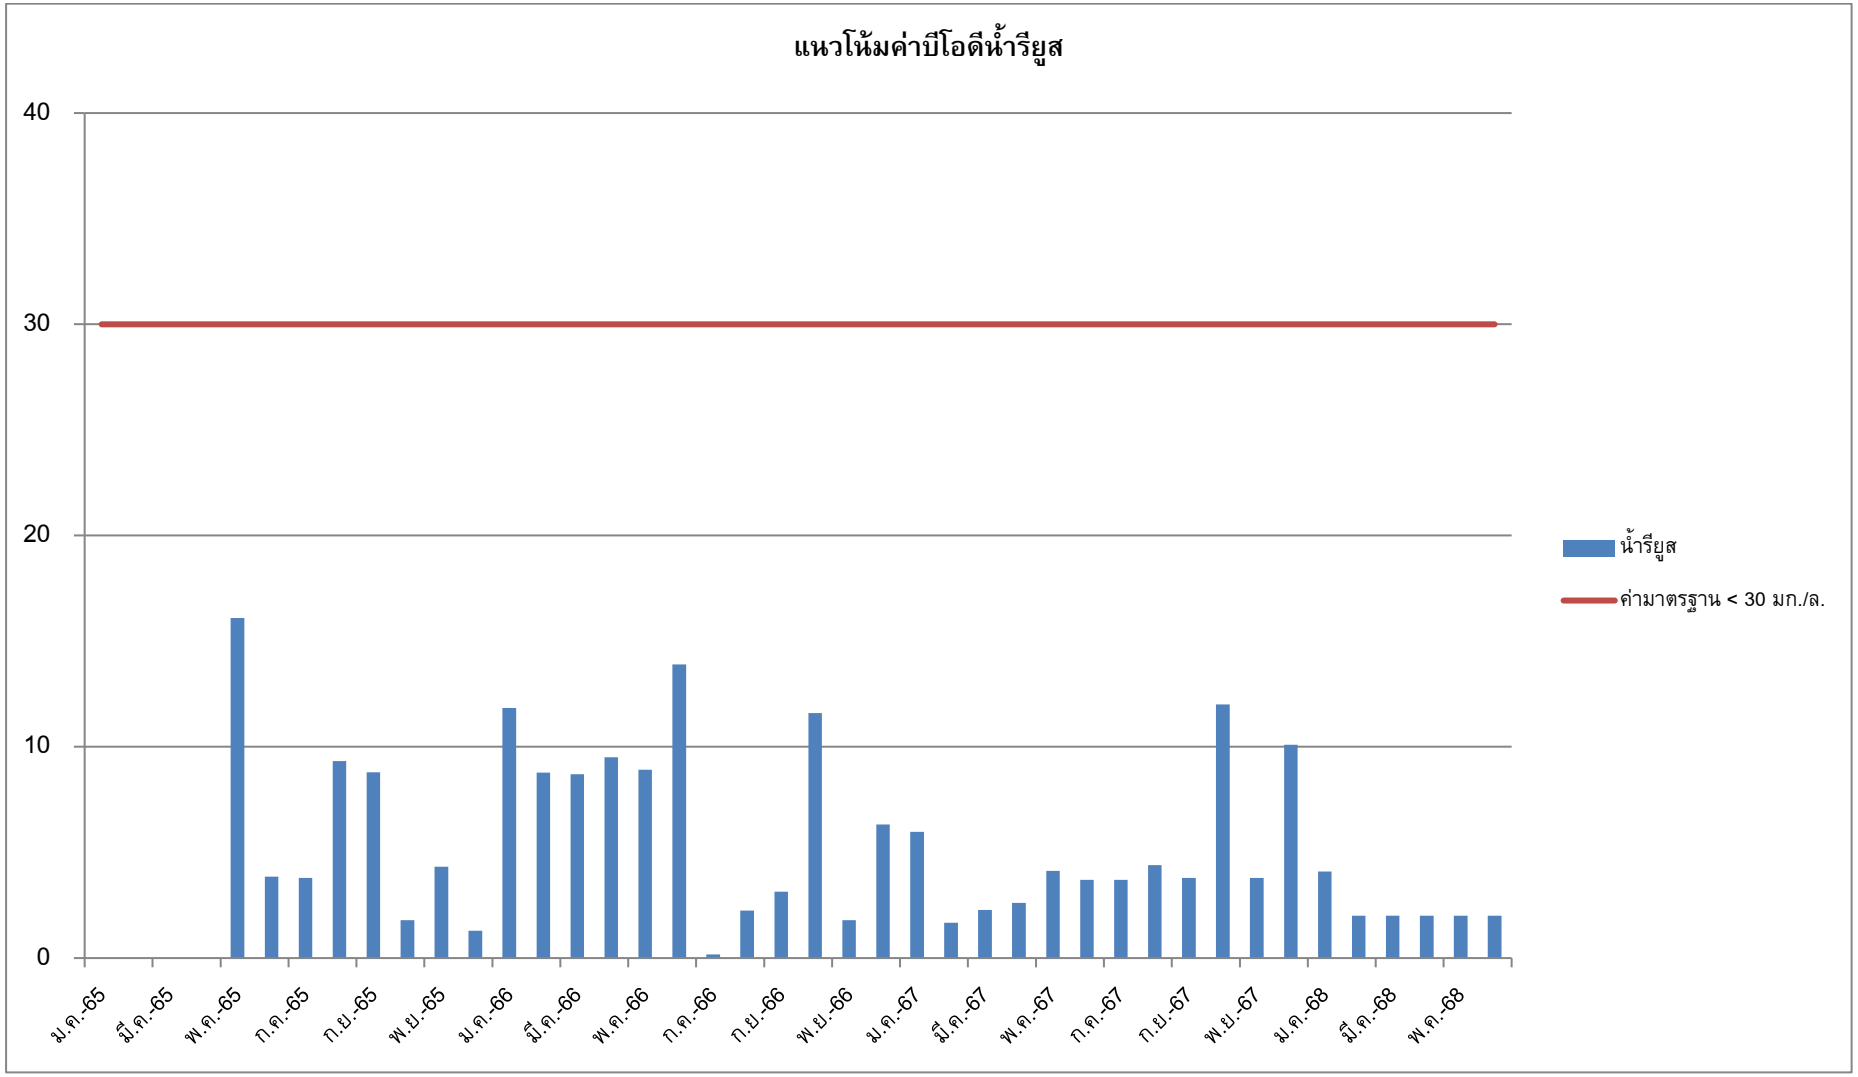
รูปที่ 3.8 แนวโน้มค่าบีโอดีน้ำรียูส

ผลวิเคราะห์คุณภาพน้ำ REUSE ประจำเดือนมกราคม - มิถุนายน พ.ศ. 2568 พบว่า ผลวิเคราะห์มีค่าเป็นไปตามเกณฑ์มาตรฐาน
