รายงานผลการปฏิบัติตามมาตรการป้องกันและแก้ไขผลกระทบสิ่งแวดล้อม และมาตรการติดตามตรวจสอบผลกระทบสิ่งแวดล้อม (ระยะดำเนินการ) ระหว่างเดือน มกราคม ถึง มิถุนายน พ.ศ. 2568

โครงการอาคารชุด THE ART @ THONGLOR
เจ้าของโครงการ นิติบุคคลอาคารชุด ดิอาร์ท แอท ทองหล่อ
ที่ตั้งเลขที่ 52/2,3,4,5 ซอยทองหล่อ 25 ถนนสุขุมวิท 55 แขวงคลองตันเหนือ
เขตวัฒนา กรุงเทพมหานคร โทรศัพท์ 02-307-8807-9

กรกฎาคม 2568

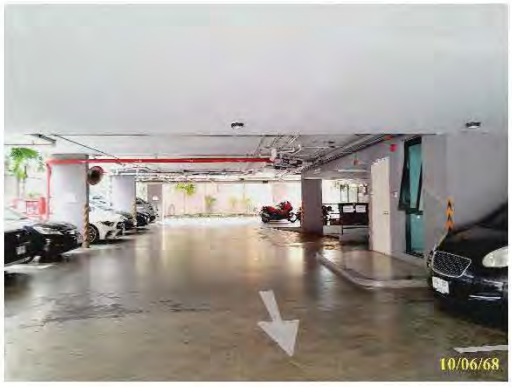
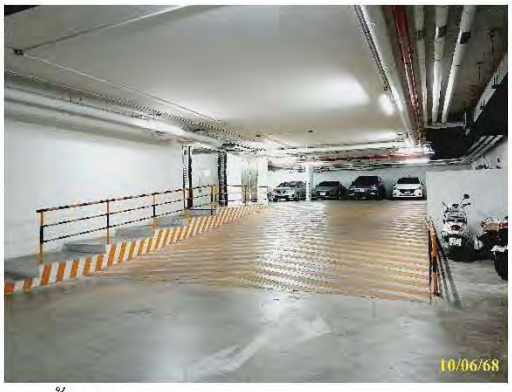
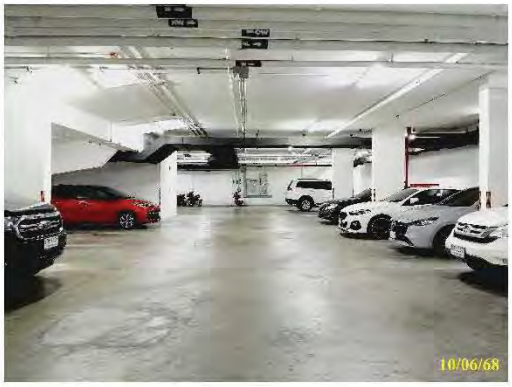
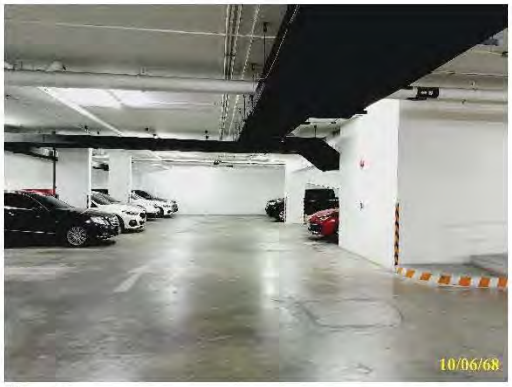
ภาพที่ 1.3.4-1 ระบบถนน การจราจร และลานจอดรถ

โครงการจัดมีพื้นที่ทางเข้า-ออกโครงการ 1 จุด เป็นช่องทางเข้า และทางออกอย่างละ 1 ช่องทาง เชื่อมต่อกับถนนซอยทองหล่อ 25 สำหรับพื้นที่จอดรถของโครงการ พบว่า มีที่จอดรถทั้งหมด 57 คัน ชั้นใต้ดินมีที่จอดรถจำนวน 34 คัน และชั้นที่ 1 มีที่จอดรถจำนวน 23 คัน ซึ่งในปัจจุบันมีพื้นที่เพียงพอสำหรับจำนวนรถยนต์ของผู้พักอาศัยภายในโครงการ แสดงดัง**ภาพที่ 1.3.4-1**

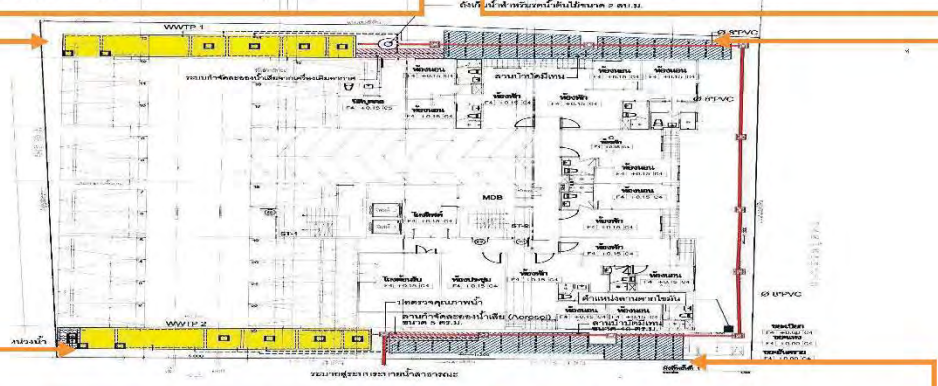
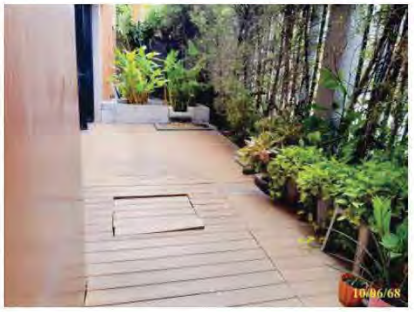
ภาพที่ 1.3.6-1 ระบบบำบัดน้ำเสีย

ระบบบำบัดน้ำเสียของโครงการทั้งสิ้น 2 ชุด โดยระบบน้ำเสียชุดที่ 1 สามารถรองรับน้ำเสียได้ 43 ลูกบาศก์เมตร/วัน และระบบบำบัดน้ำเสียชุดที่ 2 สามารถรองรับน้ำเสียได้ 41 ลูกบาศก์เมตรต่อ/วัน ซึ่งพียงพอต่อปริมาณน้ำเสียที่เกิดขึ้นภายในโครงการในปัจจุบัน นอกจากนี้โครงการยังจัดให้มีระบบการกำจัดก๊าซมีเทนและ Aerosol โดยจัดให้มีท่อนำ Aerosol ที่เกิดขึ้น ไปยังพื้นที่สีเขียวด้านข้างระบบบำบัดน้ำเสียโดยใช้พืช ดิน และจุลินทรีย์ในดิน ซึ่งอาศัยกระบวนการทางชีวภาพในการกำจัดเชื้อโรค ทั้งนี้ระบบบำบัดน้ำเสียชุดที่ 1 ตั้งอยู่บริเวณด้านหลังโครงการ และระบบบำบัดน้ำเสียชุดที่ 2 ตั้งอยู่บริเวณด้านหน้าโครงการ แสดงดัง**ภาพที่ 1.3.6-1**

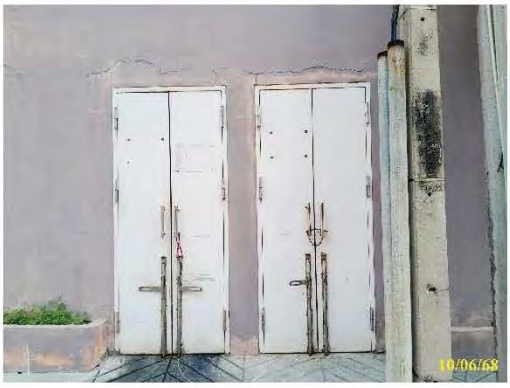
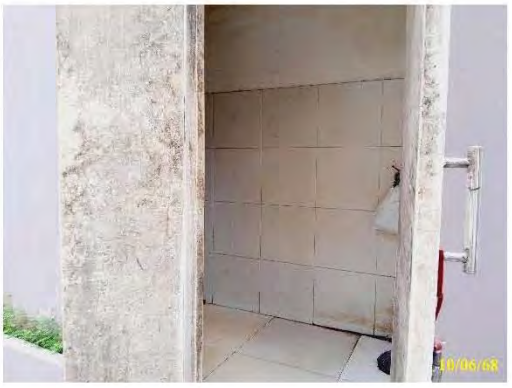
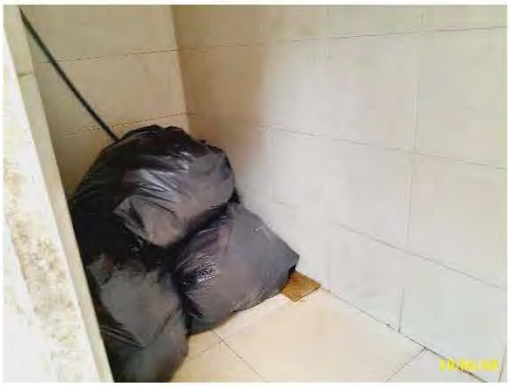
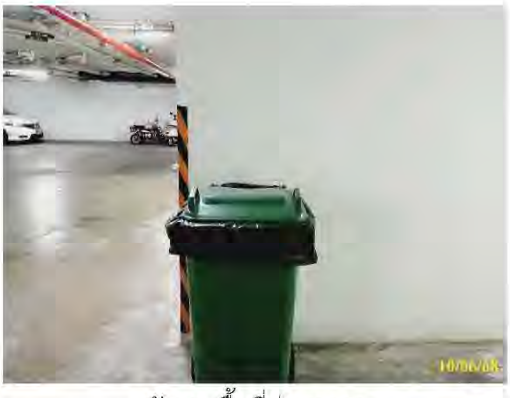
ภาพที่ 1.3.8-1 การจัดการมูลฝอย

นอกจากนี้ ภายหลังการเก็บขนมูลฝอยทุกครั้งจะมีการล้างทำความสะอาดห้องพักมูลฝอยรวมเพื่อป้องกันกลิ่นรบกวนผู้ที่เข้ามาพักอาศัยและชุมชนที่อยู่บริเวณใกล้เคียง และน้ำเสียจากการทำความสะอาดห้องพักมูลฝอยจะถูกรวบรวมไปยังระบบบำบัดน้ำเสียของโครงการ เพื่อทำการบำบัดต่อไป แสดงดัง**ภาพที่ 1.3.8-1**

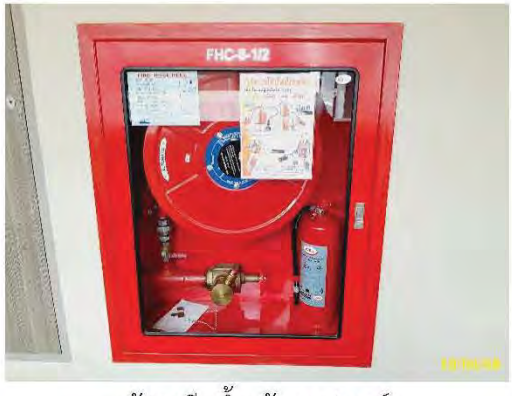
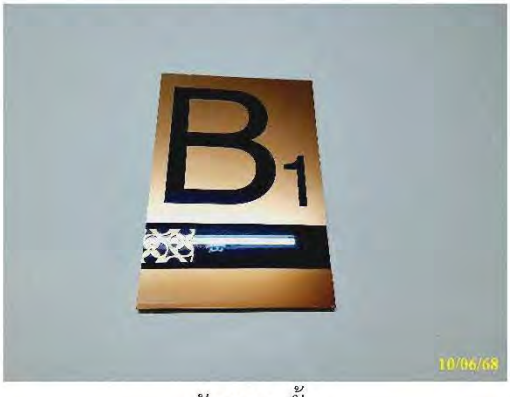
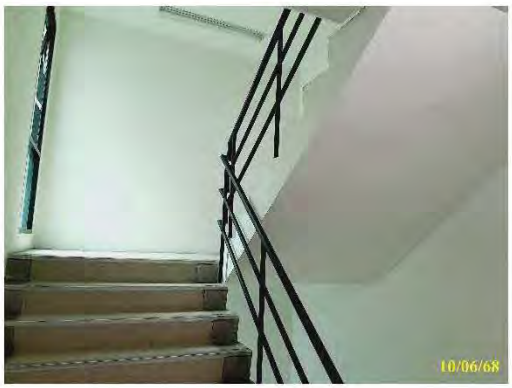
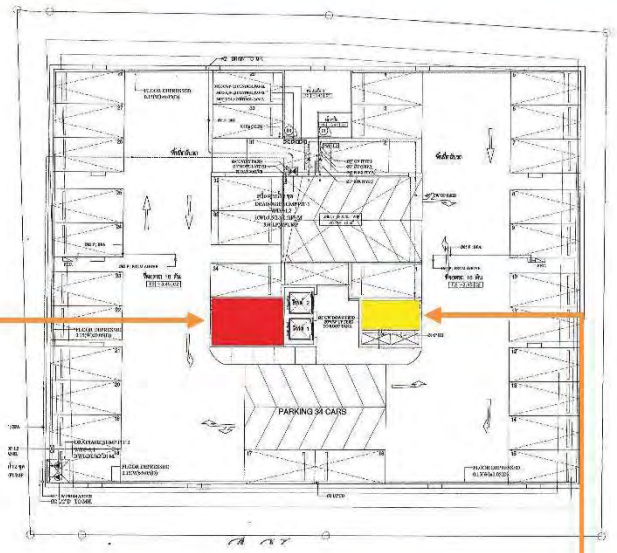
ภาพที่ 1.3.11-1 ระบบป้องกันและเตือนอัคคีภัย

ระบบป้องกันอัคคีภัยของโครงการเป็นระบบที่ได้จัดเตรียมให้สอดคล้องตามข้อบัญญัติกรุงเทพมหานคร เรื่องควบคุมอาคาร พ.ศ. 2544 กฎกระทรวงฉบับที่ 33 (พ.ศ. 2535) แก้ไขเพิ่มเติมโดยกฎกระทรวงฉบับที่ 50 (พ.ศ. 2540) กฎกระทรวงฉบับที่ 55 (พ.ศ. 2543) แก้ไขเพิ่มเติมโดยกฎกระทรวงฉบับที่ 61 (พ.ศ.2550) และกฎกระทรวงฉบับที่ 39 (พ.ศ. 2543) ออกแบบตามความในพระราชบัญญัติควบคุมอาคาร พ.ศ. 2522 โดยประกอบด้วย ระบบป้องกันอัคคีภัย ระบบเตือนอัคคีภัย การสำรองน้ำดับเพลิง ทางหนีไฟ แผนการอพยพหนีไฟ และจุดรวมคนเบื้องต้น ที่มีการติดตั้งอย่างและกำหนดจุดอย่างเหมาะสมกับสภาพปัจจุบัน แสดงดัง**ภาพที่ 1.3.11-1**

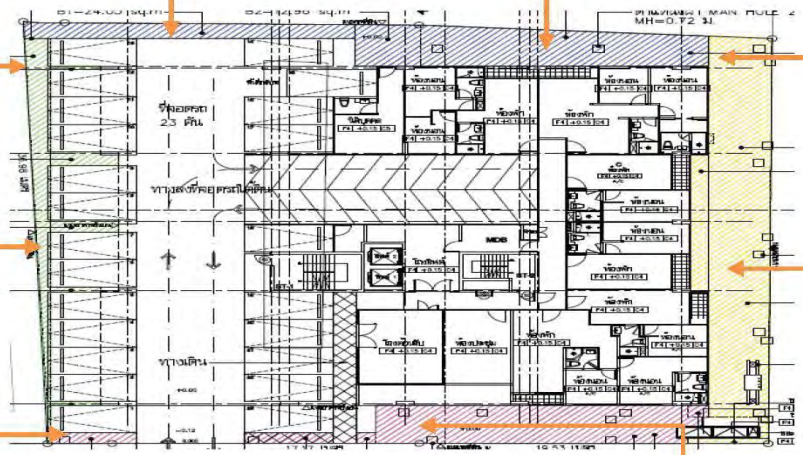
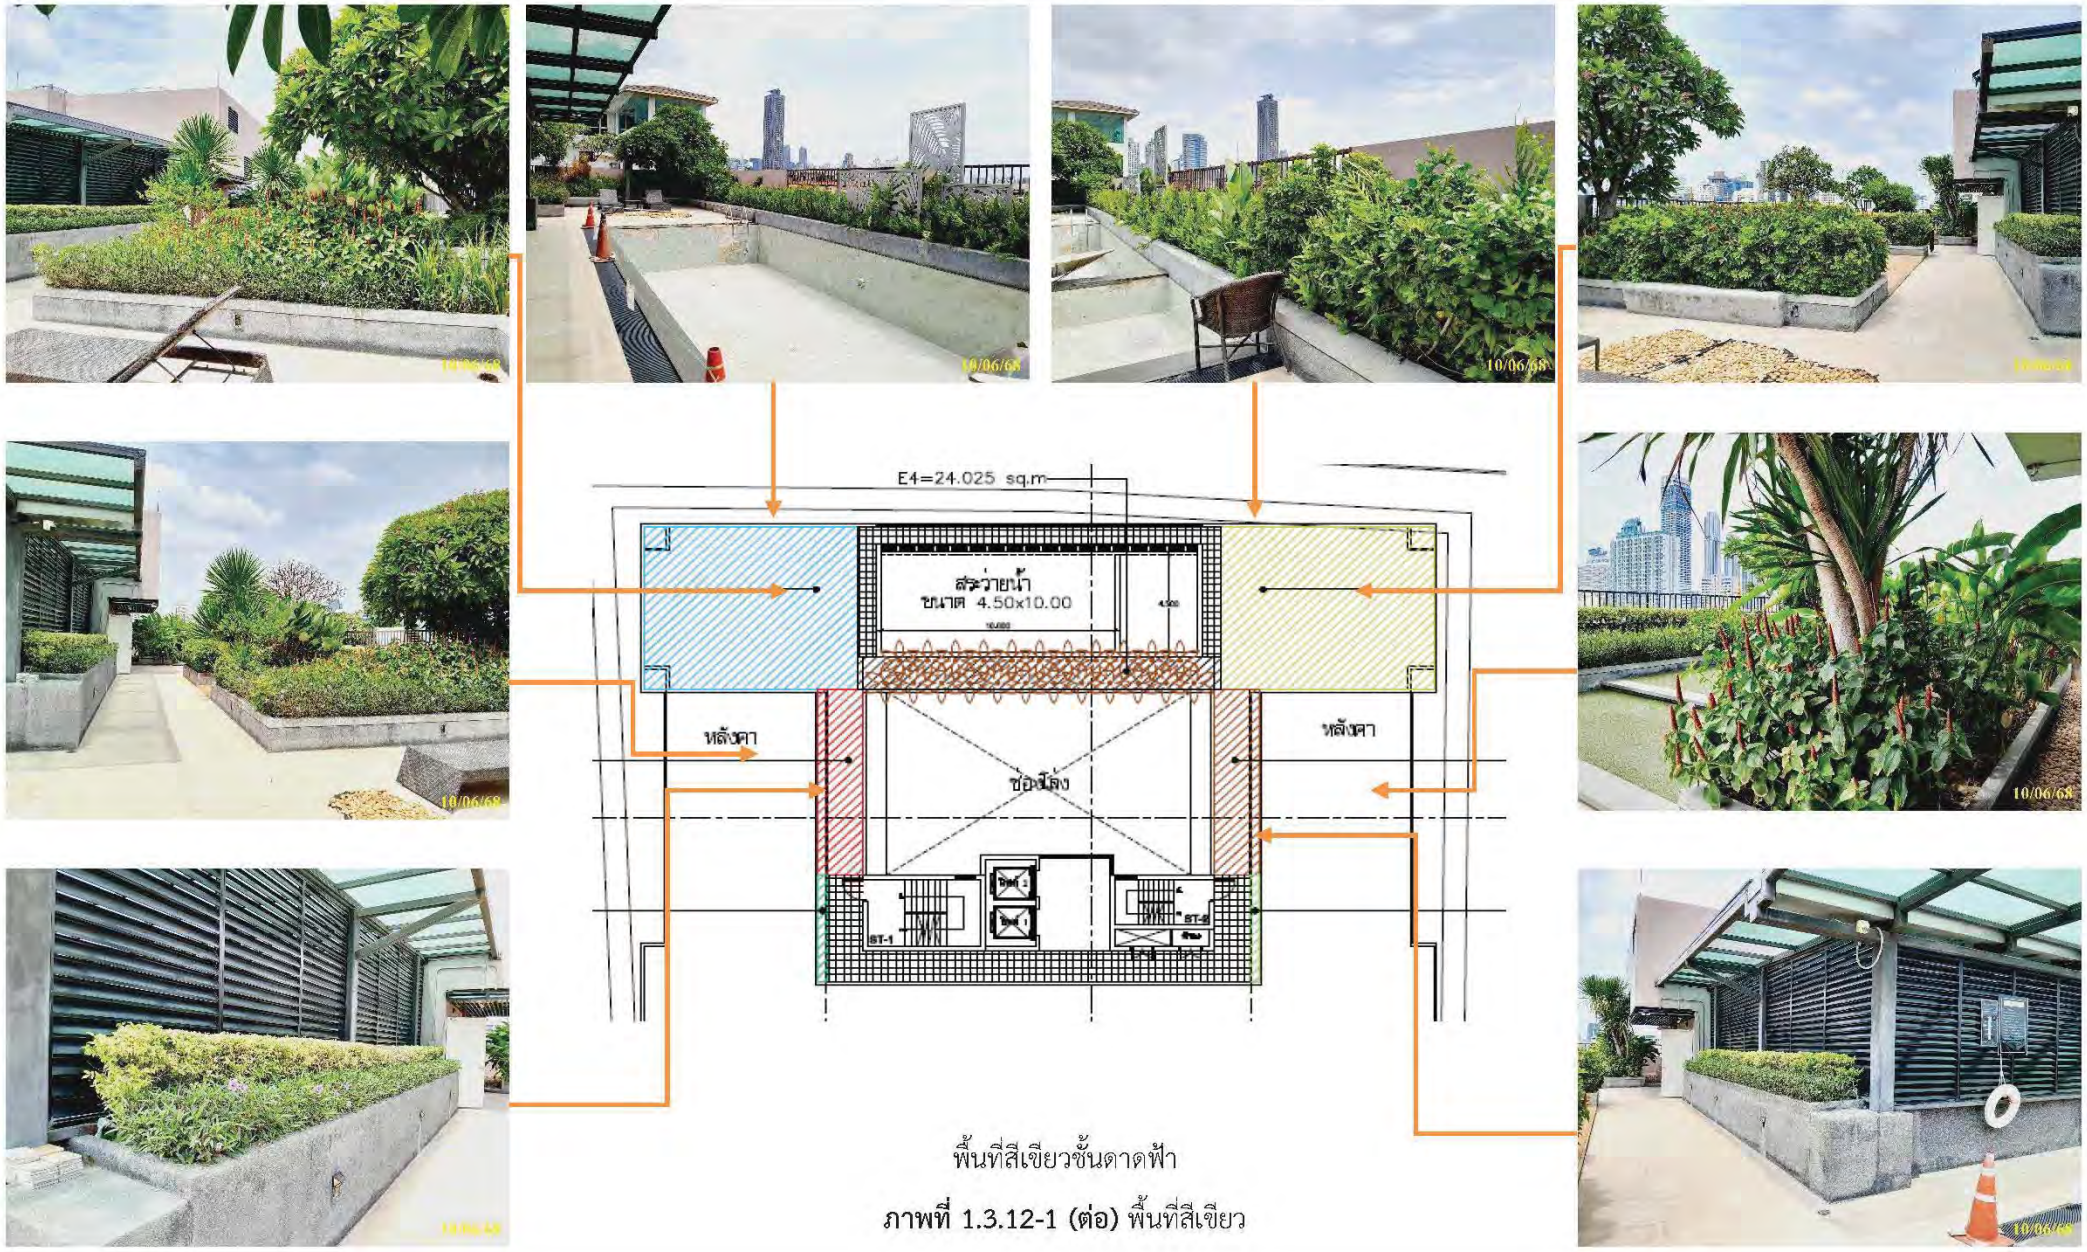
ภาพที่ 1.3.12-1 พื้นที่สีเขียว

ปัจจุบันทางโครงการได้จัดให้มีพื้นที่สีเขียวครบ ทั้ง 2 บริเวณ ได้แก่ ชั้น 1 และชั้นดาดฟ้า โดยพื้นที่สีเขียวส่วนใหญ่มีตำแหน่งและขนาดตรงตามที่ระบุในมาตรการ ซึ่งจากการติดตามตรวจสอบผลการปฏิบัติตามมาตรการพื้นที่สีเขียว พบว่า พื้นที่สีเขียวของโครงการทั้งหมดมีการปลูกพรรณไม้และต้นไม้ที่เหมาะสมทุกบริเวณมีการดูแล บำรุงรักษาให้มีความสมบูรณ์อย่างต่อเนื่อง แสดงดัง**ภาพที่ 1.3.12-1**
