รายงานผลการปฏิบัติตาม
มาตรการป้องกันและแก้ไขผลกระทบสิ่งแวดล้อม
และมาตรการติดตามตรวจสอบคุณภาพสิ่งแวดล้อม
ระยะดำเนินการ

โรงแรมดีวาน่า พลาซ่า ภูเก็ต ป่าตอง
เจ้าของ : บริษัท ดีวาน่า โฮเทลแอนด์รีสอร์ท จำกัด
ประจำเดือนมกราคม - มิถุนายน พ.ศ. 2568

บริษัท เซาธเทิร์น แล็บ แอนด์ เอ็นจิเนียริ่ง จำกัด

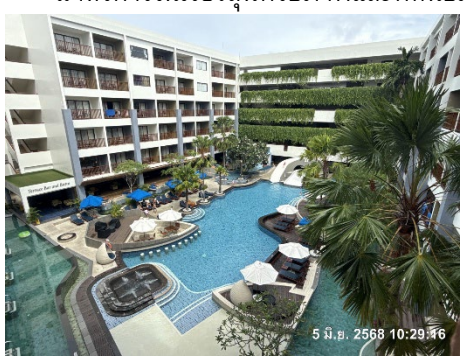
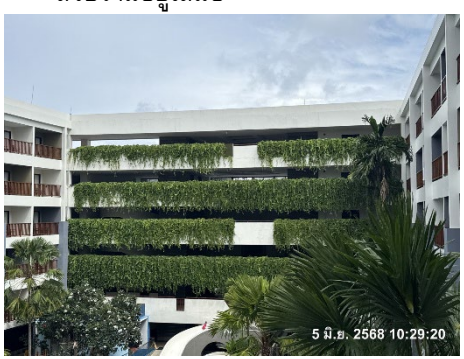
- ปฏิบัติตามมาตรการ โครงการมีคนสวนดูแลต้นไม้และพื้นที่สีเขียวภายในโครงการให้สวยงามอยู่เสมอ

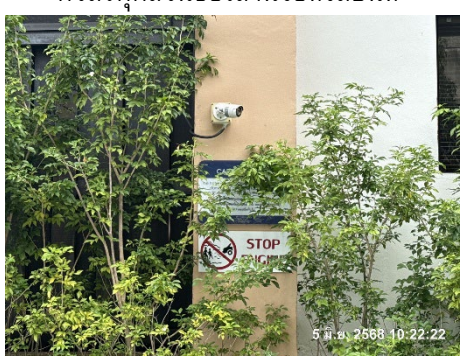
- ติดตั้งป้าย "ห้ามติดเครื่องยนต์ทิ้งไว้" ให้กระจายและทั่วถึงทุกส่วนของลานจอดรถยนต์ 	- ปฏิบัติตามมาตรการ โครงการติดตั้งป้าย "ห้ามติดเครื่องยนต์ทิ้งไว้" ให้กระจายและทั่วถึงทุกส่วนของลานจอดรถยนต์

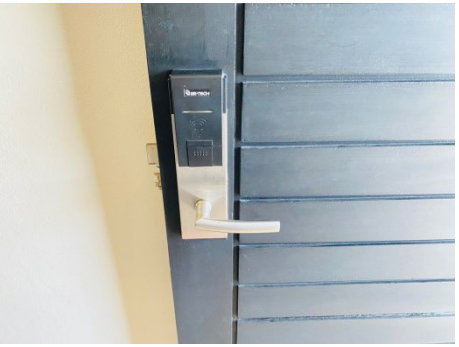
- จัดให้มีระบบ Key Card แบบเปิด-ปิดไฟฟ้าภายในห้องพัก 	- ปฏิบัติตามมาตรการ โครงการใช้ระบบคีย์การ์ดในการเปิดปิดไฟฟ้าในห้องพัก

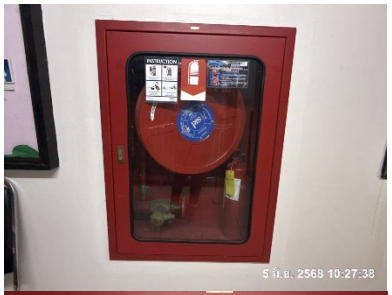
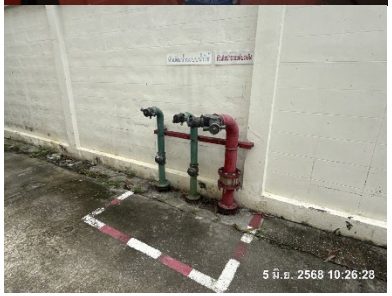
องค์ประกอบสิ่งแวดล้อม / ผลกระทบต่อสิ่งแวดล้อม	มาตรการป้องกันและแก้ไขผลกระทบสิ่งแวดล้อม	การปฏิบัติตามมาตรการ	ปัญหาและอุปสรรค
4.2 การป้องกันอัคคีภัย

- จัดให้มีและติดตั้งระบบป้องกันอัคคีภัยและระบบระบายอากาศได้ระบุไว้ในรายละเอียดโครงการในบทที่ 2 ซึ่งเป็นไปตามกฎกระทรวงฉบับที่ 33 (พ.ศ. 2535) และฉบับที่ 50 (พ.ศ. 2540) ออกตามความในพรบ.ควบคุมอาคารพ.ศ. 2522 ระบบป้องกันอัคคีภัยประกอบด้วย 1. อุปกรณ์แจ้งเหตุแบบกริ่งสัญญาณแบบใช้มือบริเวณโถงทางเดินแต่ละชั้น 2. เครื่องตรวจจับควันและความร้อนติดตั้งบริเวณโถง-ลิฟท์ห้องพักทางเดินห้องครัว 3. ตู้หัวฉีดดับเพลิงหัวต่อขนาด Dai 21/2 นิ้วสายฉีดขนาด Dai 11/2นิ้วและหัวรับน้ำดับเพลิง Dai 21/2นิ้วบริเวณหน้าลิฟท์ในทุกชั้นของอาคาร 4. เครื่องดับเพลิงแบบมือถือขนาดความจุ 1 กิโลกรัมติดตั้งบริเวณทางเข้า-ออกบันไดหนีไฟ, โถงบันไดหลักและในตู้ FHC ทุกตู้ 5. ติดตั้งอุปกรณ์ดับเพลิงอัตโนมัติ (Sprinkler) ไว้ทุกชั้นกระจายโดยทั่วถึงทุกพื้นที่เช่นในห้องพักทางเดิน 6. บันไดหนีไฟเป็นคอนกรีตเสริมเหล็กมี 6	- ปฏิบัติตามมาตรการ โครงการมีการติดตั้งระบบป้องกันอัคคีภัยและระบบระบายอากาศซึ่งเป็นไปตามกฎกระทรวงฉบับที่ 33 (พ.ศ. 2535) และฉบับที่ 50 (พ.ศ. 2540) ออกตามความในพรบ.ควบคุมอาคาร พ.ศ. 2522 ระบบป้องกันอัคคีภัย ซึ่งประกอบด้วยอุปกรณ์แจ้งเหตุแบบกริ่งสัญญาณแบบใช้มือบริเวณโถงทางเดินแต่ละชั้น เครื่องตรวจจับควันและความร้อน ตู้หัวฉีดดับเพลิงหัวต่อขนาด Dai 21/2 นิ้วสายฉีดขนาด Dai 11/2 นิ้วและหัวรับน้ำดับเพลิง Dai 21/2นิ้ว เครื่องดับเพลิงแบบมือถือขนาดความจุ 1 กิโลกรัมติดตั้งอุปกรณ์ดับเพลิงอัตโนมัติ (Sprinkler)ไว้ทุกชั้นกระจายโดยทั่วถึงทุกพื้นที่บันไดหนีไฟ ป้ายบอกทางหนีไฟ ระบบน้ำสำรองดับเพลิง	- ไม่มีปัญหาและอุปสรรค

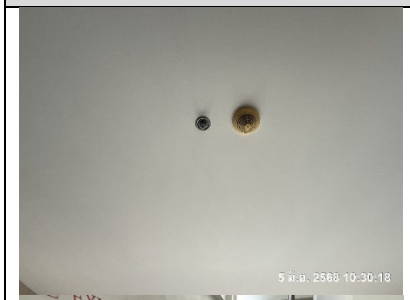
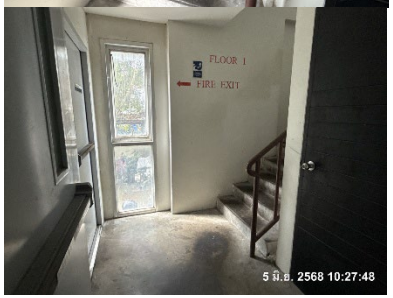
แห่งอยู่บริเวณโดยรอบของตัวอาคารระบายอากาศโดยวิธีธรรมชาติและสามารถใช้บันไดหลักอีก 1 บันได 7. ป้ายบอกทางหนีไฟเป็นพลาสติกใสตัวหนังสือสีเขียวติดตั้งบริเวณทางเข้า-ออกบันไดหนีไฟและทางเดิน 8. จัดให้มีระบบน้ำสำรองดับเพลิงใต้ดินความจุไม่น้อยกว่า90.0 ลูกบาศก์เมตรพร้อมปั๊มน้ำดับเพลิง  - ทำการตรวจสอบระบบป้องกันอัคคีภัยให้ใช้การได้อยู่เสมอหากพบว่ามีการชำรุดหรือใช้การไม่ได้ให้รีบแก้ไขทันที

- ปฏิบัติตามมาตรการ เจ้าหน้าที่แผนกวิศวกรรม ทำการตรวจสอบระบบป้องกันอัคคีภัยให้ใช้งานได้อยู่เสมอ	- ไม่มีปัญหาและอุปสรรค

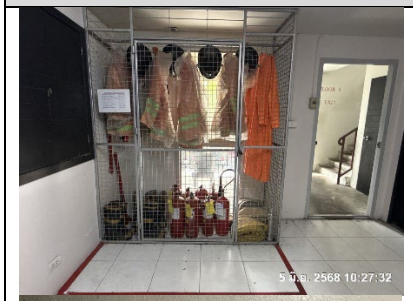
- ติดป้ายแนะนำการใช้อุปกรณ์แต่ละชนิดไว้บริเวณที่อุปกรณ์ติดตั้งอยู่เพื่อให้ผู้อาศัยที่อยู่ใกล้จุดเกิด  - จัดให้มีการติดตั้งแบบแปลนแผนผังตำแหน่งที่ติดตั้งอุปกรณ์ดับเพลิงต่างๆในบริเวณหน้า	 - ปฏิบัติตามมาตรการ โครงการติดป้ายแนะนำการใช้อุปกรณ์แต่ละชนิดไว้อยู่เพื่อให้ผู้อาศัยที่อยู่ใกล้จุดเกิด  - ปฏิบัติตามมาตรการ โครงการมีการติดตั้งแบบแปลนแผนผังตำแหน่งที่ติดตั้งอุปกรณ์	- ไม่มีปัญหาและอุปสรรค - ไม่มีปัญหาและอุปสรรค

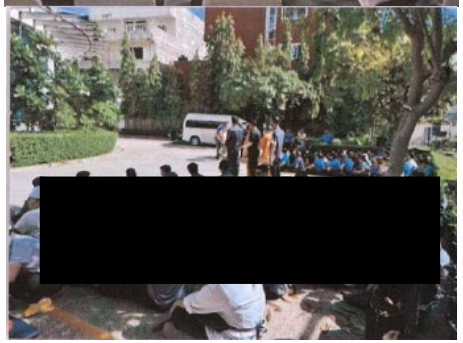
- ปฏิบัติตามมาตรการ โครงการมีแผนการป้องกันและดับเพลิงของอาคารโครงการ	- ไม่มีปัญหาและอุปสรรค
