บทที่ 3
ผลการติดตามตรวจสอบคุณภาพสิ่งแวดล้อม

บทที่ 3
ผลการติดตามตรวจสอบคุณภาพสิ่งแวดล้อมในระยะดำเนินการ

โครงการ ดี คอนโด ไมน์ ของ บริษัท แสนสิริ จำกัด (มหาชน)
จัดทำรายงานโดย บริษัท บีเค เนเจอร์ ทอรัส จำกัด
ระหว่างเดือนมกราคม พ.ศ. 2568 ถึงเดือนมิถุนายน พ.ศ. 2568
ตำแหน่งที่ตรวจวัด **น้ำออกระบบบำบัด**

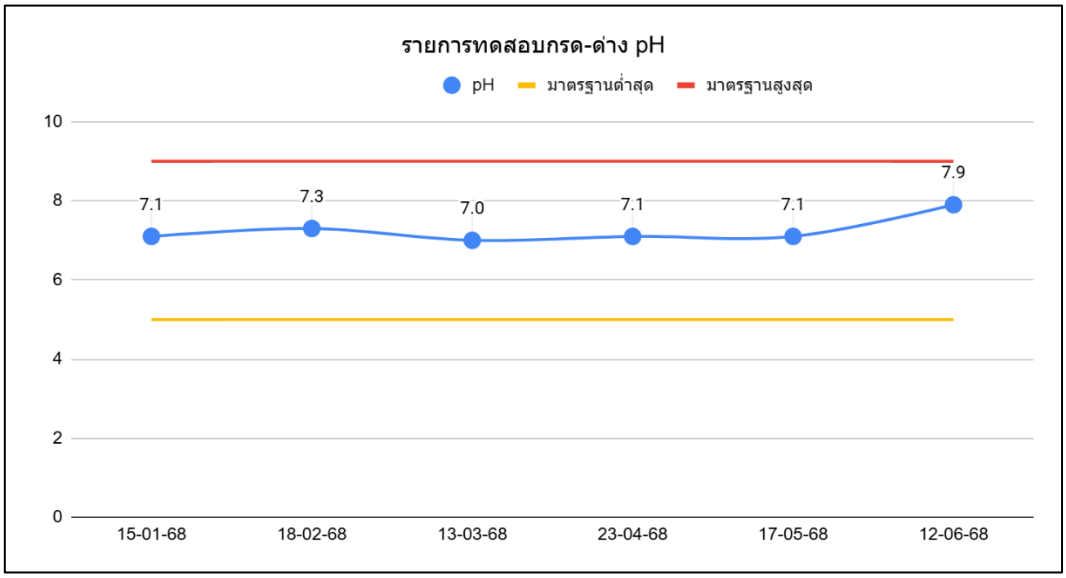
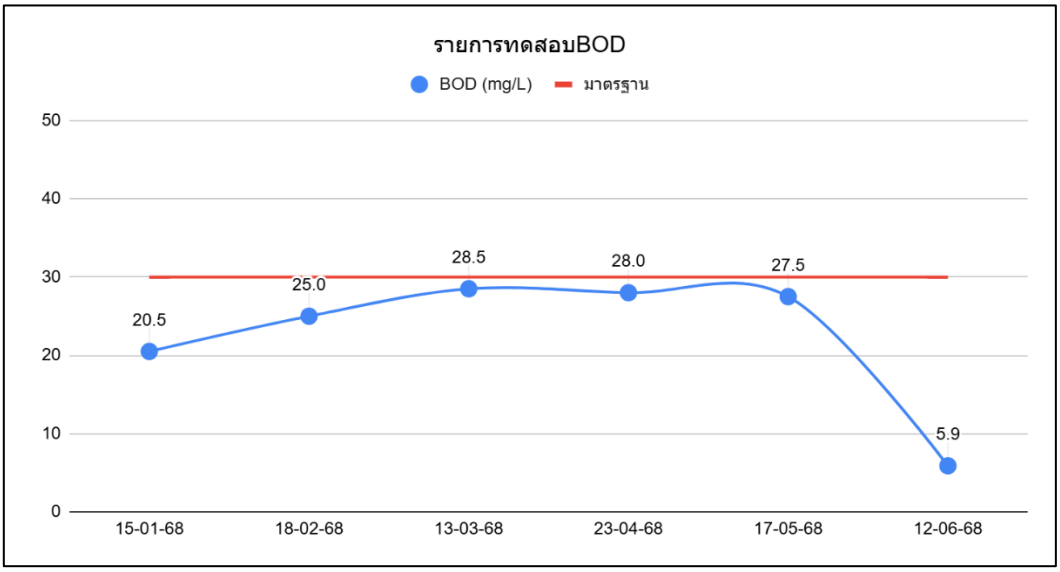
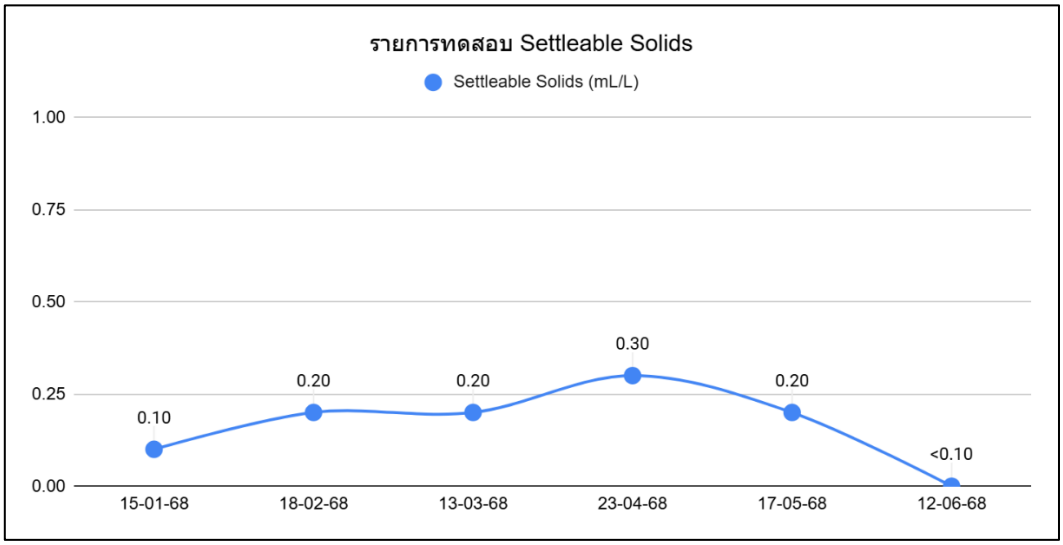
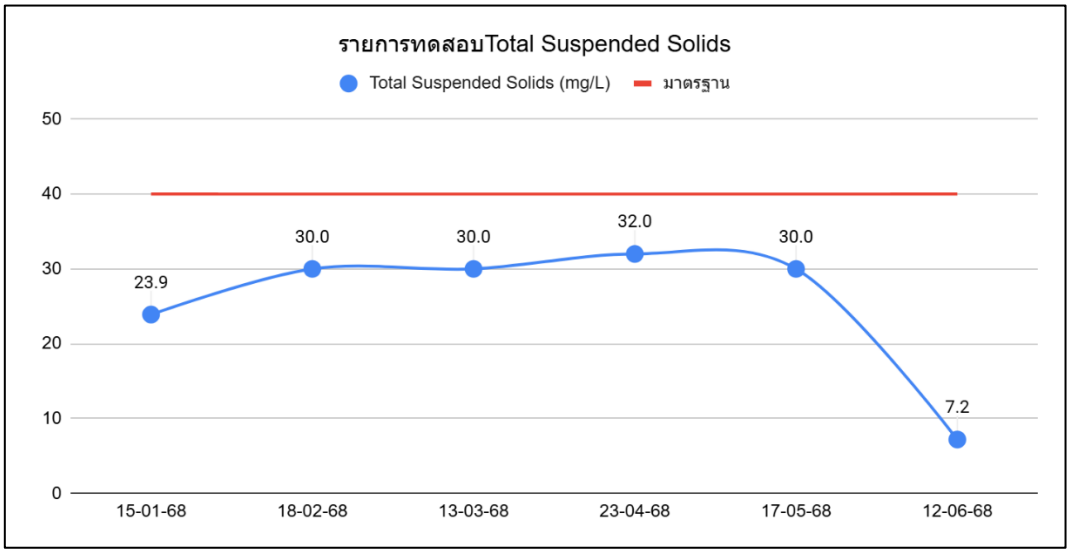
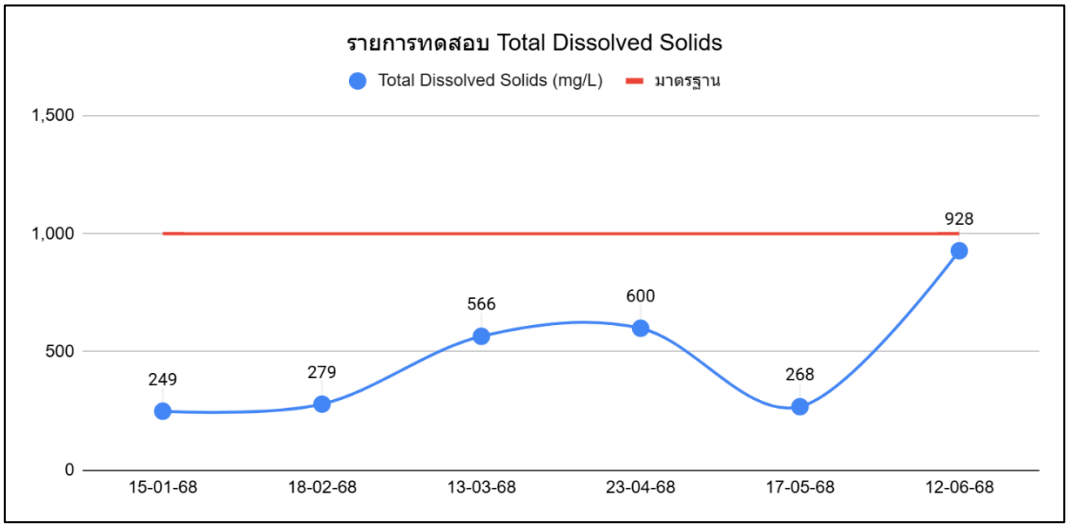
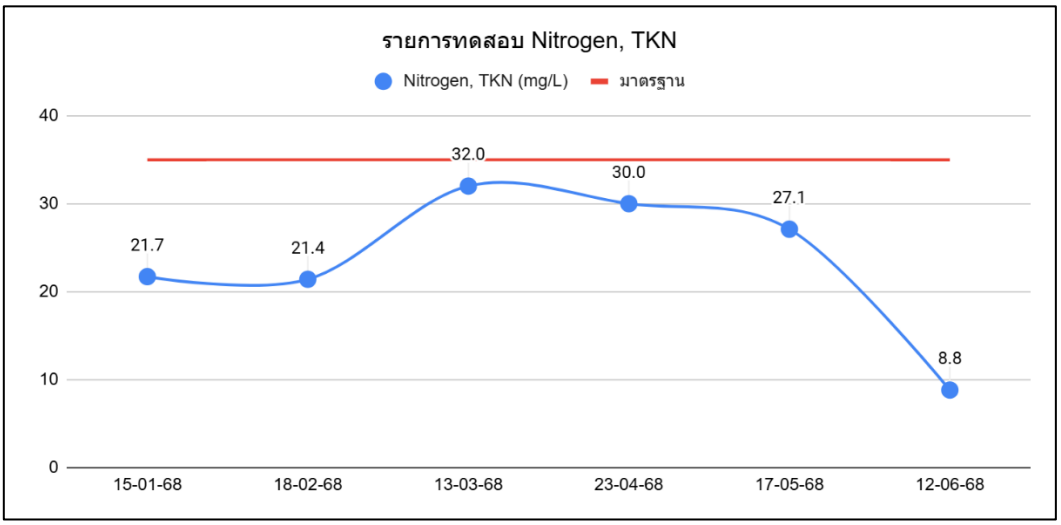
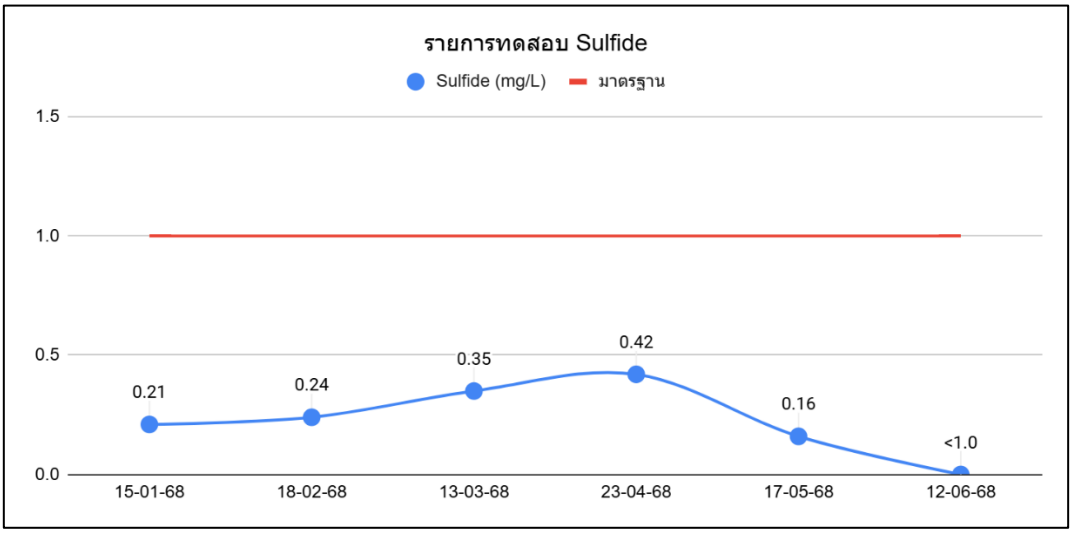
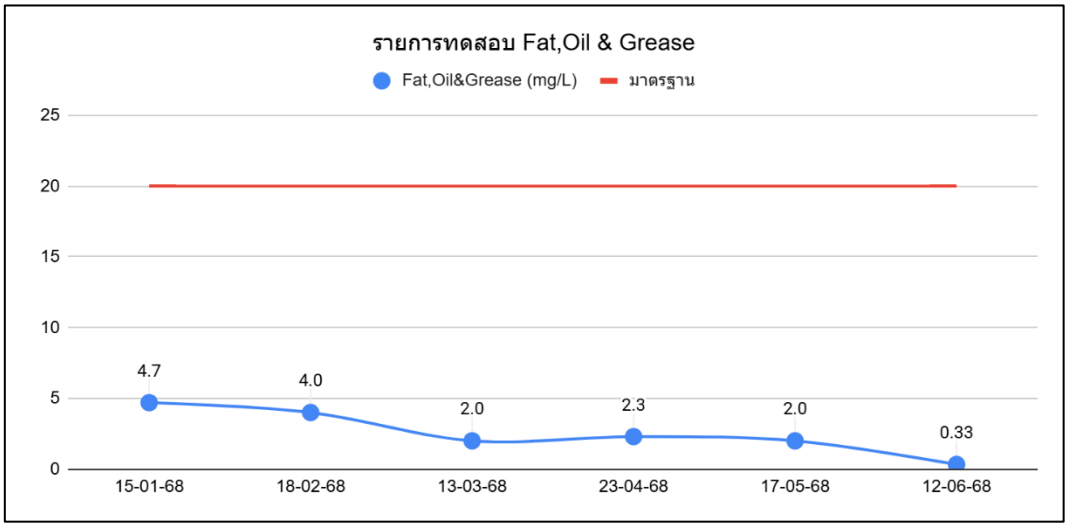
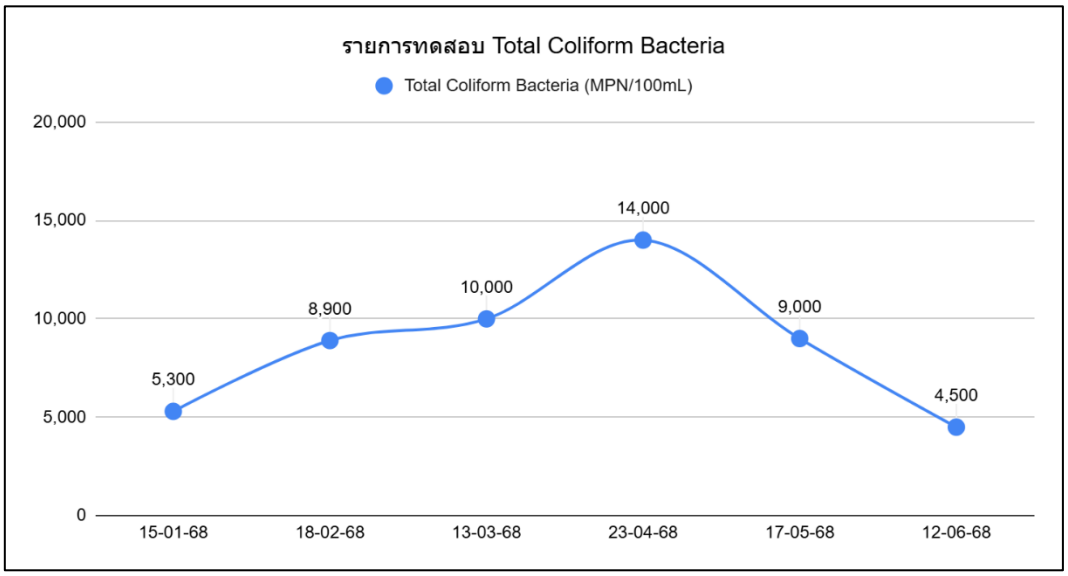
กราฟแสดงค่าตรวจวิเคราะห์คุณภาพน้ำออกระบบบำบัด

ผลการตรวจวิเคราะห์คุณภาพน้ำออกระบบบำบัด ของโครงการ ดี คอนโด ไมน์ ประจำเดือนมกราคม - มิถุนายน 2568 เมื่อเปรียบเทียบผลการตรวจวัดคุณภาพน้ำ กับเกณฑ์มาตรฐาน **คุณภาพน้ำออกระบบบำบัด** พบว่า ค่าความเป็นกรด-เบส (pH) ค่าบีโอดี (BOD) ค่าการจมตัวของตะกอน (Settleable Solids) ค่าสารแขวนลอยทั้งหมด (Total Suspended Solids) ค่าปริมาณของของแข็งละลายได้ (Total Dissolved Solids)

ค่าไนโตรเจน ทีเคเอ็น (Nitrogen, TKN) ค่าซัลไฟด์ (Sulfide) และมีค่าไขมัน (Fat, Oil & Grease) **มีค่าอยู่ในเกณฑ์มาตรฐานที่กำหนด** อ้างอิงตามเกณฑ์มาตรฐาน เรื่อง กำหนดมาตรฐานควบคุมการระบายน้ำทิ้งจากอาคารบางประเภทและบางขนาด พ.ศ. 2567 ประกาศในราชกิจจานุเบกษาเล่มที่ 141 ตอนพิเศษ 233ง วันที่ 27 สิงหาคม 2567 (อาคารประเภท ข) ตามประกาศกระทรวงทรัพยากรธรรมชาติและสิ่งแวดล้อม สิ่งแวดล้อม นอกจากนี้พบว่า มีค่าแบคทีเรียกลุ่มโคลิฟอร์มทั้งหมด (Total Coliform Bacteria) **มีค่าเกินเกณฑ์มาตรฐานที่กำหนด** ซึ่งกำหนดไว้ไม่เกินกว่า 5,000 เอ็ม พี เอ็น./100 มิลลิลิตร อ้างอิงตามเกณฑ์มาตรฐาน ของพระราชบัญญัติส่งเสริมและรักษาคุณภาพสิ่งแวดล้อมแห่งชาติ พ.ศ. 2535 กฎ ประกาศ และระเบียบที่เกี่ยวข้องด้านการควบคุมมลพิษ เรื่อง กำหนดมาตรฐานคุณภาพน้ำในแหล่งน้ำผิวดิน
