มกราคม-มิถุนายน 2568

รายงานผลการปฏิบัติตามมาตรการป้องกันแก้ไขผลกระทบสิ่งแวดล้อม และมาตรการติดตามตรวจสอบผลกระทบสิ่งแวดล้อม ระยะดำเนินการ

โครงการแกรนด์ พาร์ควิว อโศก

ของนิติบุคคลอาคารชุดแกรนด์ พาร์ควิว อโศก
(เจ้าของโครงการเดิม: บริษัท ไฮ–ไรซ์ ดีเวลลอปเมนท์ จำกัด)

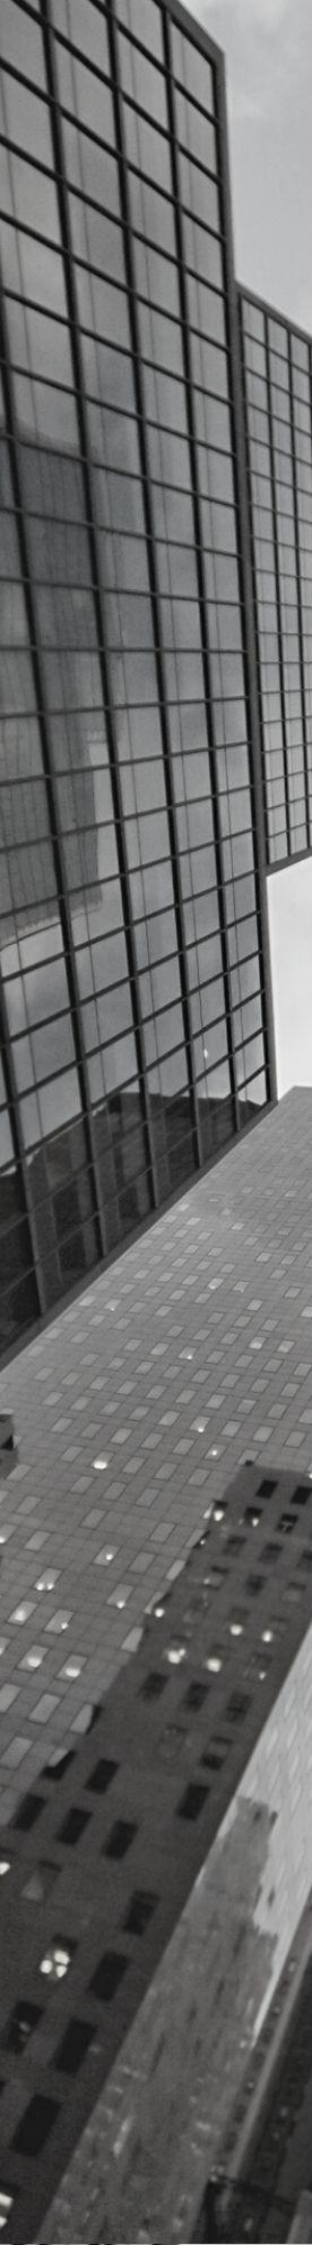
ภาพที่ 1.4-1 สภาพโครงการปัจจุบัน

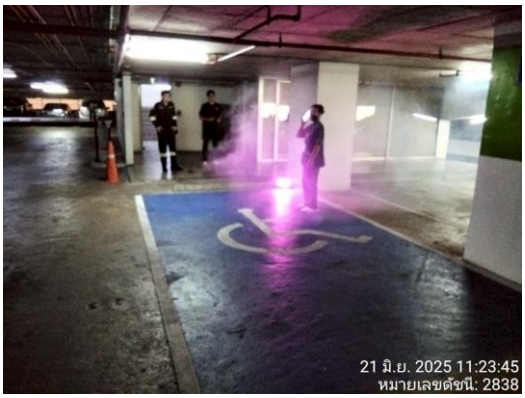
ภาพที่ 2.2-16 (ต่อ) เจ้าหน้าที่รักษาความปลอดภัยและระบบรักษาความปลอดภัย

ภาพที่ 2.2-17 การอบรมและซ้อมหนีไฟ

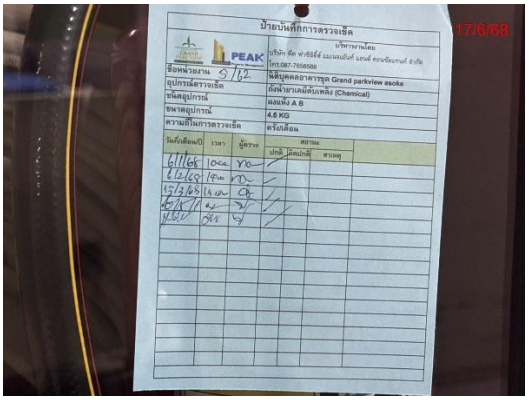
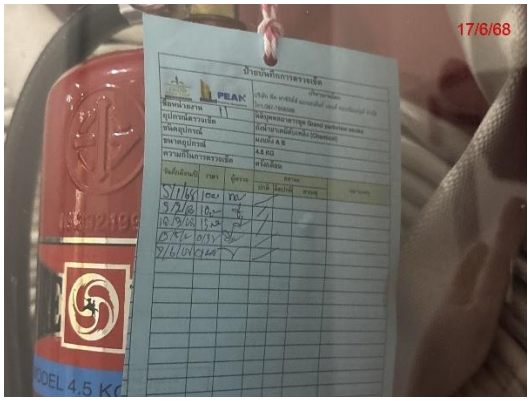
ภาพที่ 2.2-20 (ต่อ) อุปกรณ์ป้องกันและระงับอัคคีภัย

ภาพที่ 2.2-21 จุดรวมพล

ภาพที่ 2.2-22 การตรวจสอบอุปกรณ์ดับเพลิง

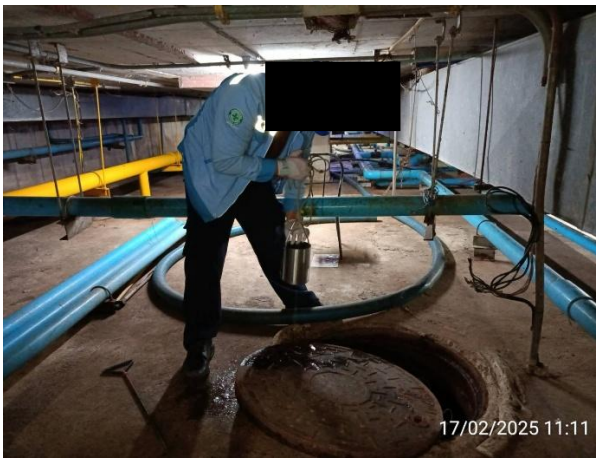
ผลการตรวจวิเคราะห์คุณภาพน้ำทิ้ง ระยะดำเนินการ ระหว่างเดือนมกราคม-มิถุนายน 2568 จำนวน 2 จุด ได้แก่ บ่อพักน้ำก่อนเข้าระบบบำบัด และน้ำทิ้งที่ผ่านการบำบัดก่อนระบายออกสู่ภายนอกโครงการ เมื่อเทียบกับมาตรฐานตามประกาศกระทรวงทรัพยากรธรรมชาติและสิ่งแวดล้อม เรื่อง กำหนดมาตรฐานควบคุมการระบายน้ำทิ้งจากอาคารบางประเภทและบางขนาด พ.ศ. 2567 พบว่า หลังจากน้ำทิ้งผ่านการบำบัดแล้ว ส่วนใหญ่ดัชนีที่ทำการตรวจวิเคราะห์มีค่าอยู่ในเกณฑ์มาตรฐานที่กำหนด ยกเว้น ค่า BOD ในเดือนพฤษภาคม และเดือนมิถุนายน ค่า TSS

เดือนมิถุนายน ทั้งนี้ โครงการได้นำผลการตรวจวิเคราะห์คุณภาพน้ำดังกล่าวมาเป็นข้อมูลสำหรับการปรับปรุงแก้ไขระบบบำบัดน้ำเสียของโครงการ พร้อมทั้งจัดให้มีการทำความสะอาด สูบตะกอน และตักไขมันไปกำจัดตามเหมาะสม
