รายงานผลการปฏิบัติตามมาตรการป้องกันและแก้ไขผลกระทบสิ่งแวดล้อม และมาตรการติดตามตรวจสอบผลกระทบสิ่งแวดล้อม

(ระหว่างเดือนมกราคม-มิถุนายน พ.ศ.2568)

โครงการ VERY LASALLE CONDOMINIUM

ที่ตั้งโครงการ : ถนนลาซาล 24 แขวงบางนาใต้ เขตบางนา กรุงเทพมหานคร

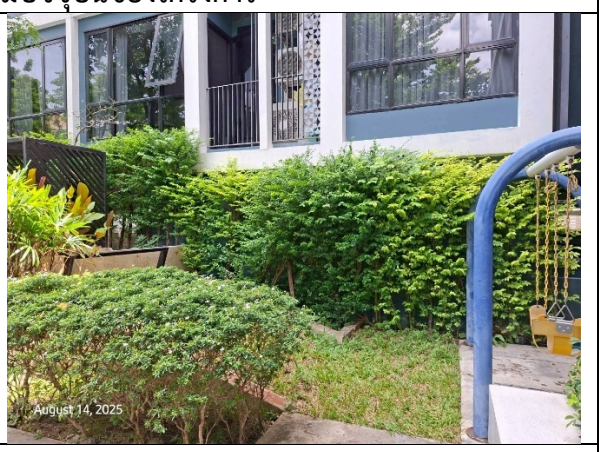
พื้นที่สีเขียวบริเวณสระว่ายน้ำ

สวนหย่อม

รั้วไม้ระแนงรอบพื้นที่โครงการ

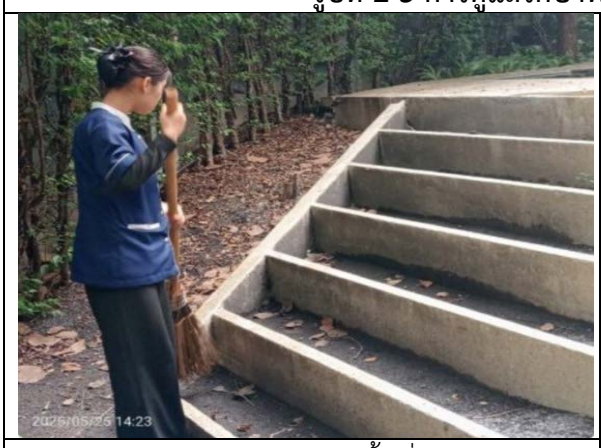
รูปที่ 2-2 พื้นที่สีเขียวภายในโครงการ

5. ติดตั้งรั้วไม้ระแนงบังตาแบบถาวรเหนือรั้วคอนกรีตบริเวณแนวเขตที่ดินเพื่อไม่ให้มองเห็นความเป็นอยู่และทัศนียภาพภายในบ้านพักอาศัยหรืออาคารข้างเคียง	√	จากการสำรวจพื้นที่โครงการเมื่อวันที่ 14 สิงหาคม 2568 พบว่า โครงการจัดให้มีพื้นที่สีเขียวบริเวณแนวรั้วโครงการ	-	**รูปที่ 2-2 พื้นที่สีเขียวภายในโครงการ**

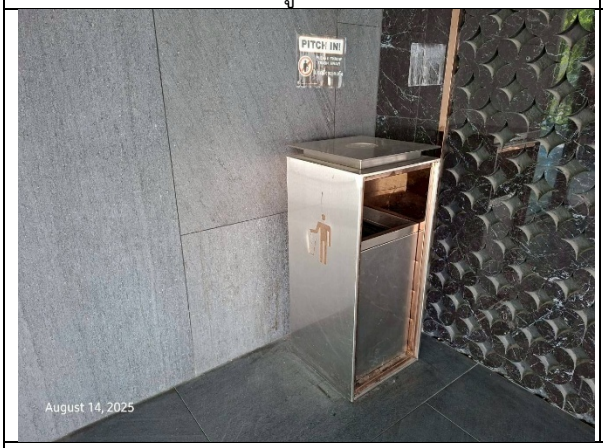
ห้องพักมูลฝอยประจำชั้น

ถังรองรับมูลฝอยประจำชั้น

ห้องพักมูลฝอยรวม

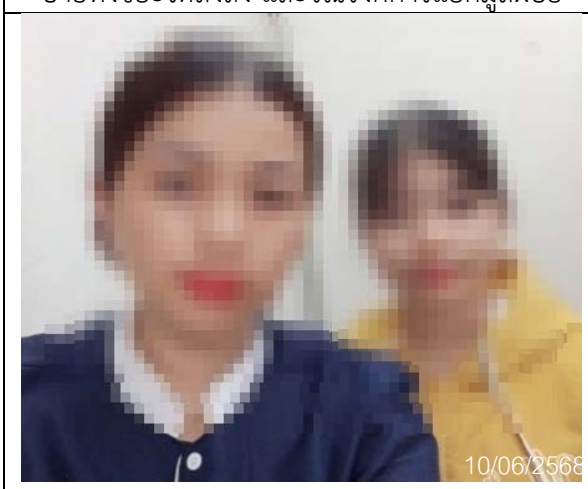
ระบบท่อรวบรวมน้ำล้างห้องพักมูลฝอย

แม่บ้านประจำชั้น

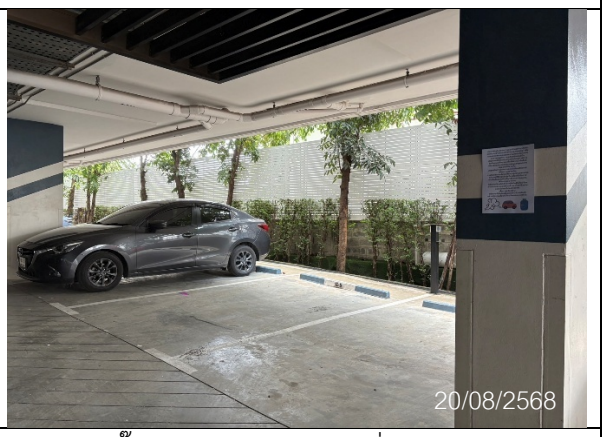
ป้ายห้ามติดเครื่องยนต์

ป้ายแสดงทิศทางการจราจร

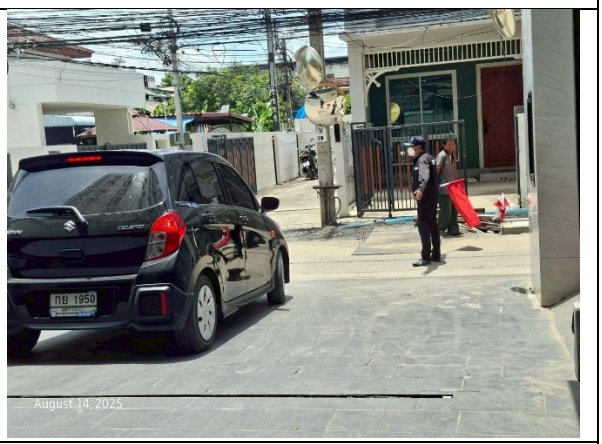
เจ้าหน้าที่รักษาความปลอดภัย
ขณะอำนวยความสะดวกทางเข้า-ออก

ระบบ CCTV

กล้อง CCTV

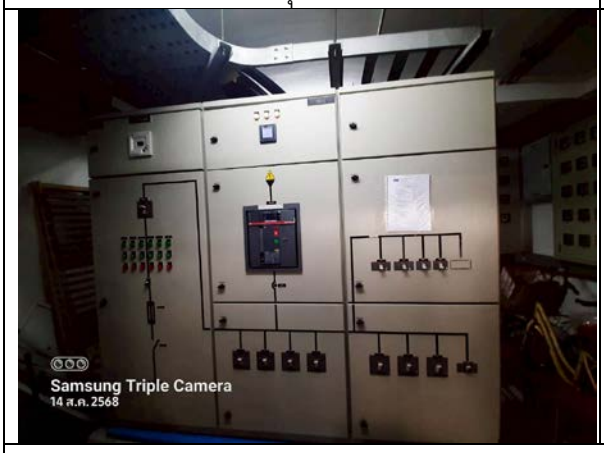
รูปที่ 2-11 ระบบไฟฟ้า

ไฟฉุกเฉิน

ห้องควบคุมระบบไฟฟ้า

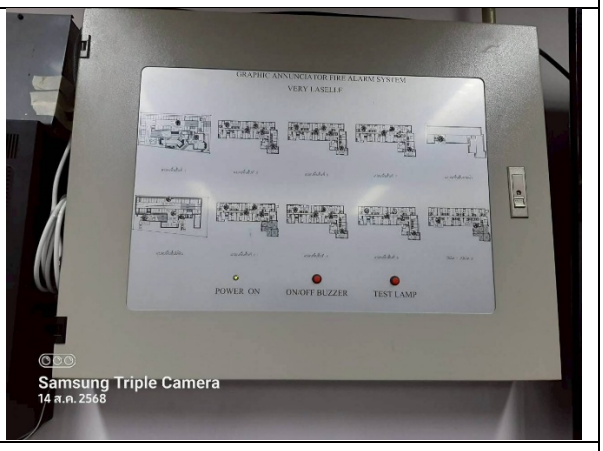
<table><tr><td> 
</td><td> 
</td></tr><tr><td colspan="2">รูปที่ 2-14 การป้องกันอัคคีภัย</td></tr></table>

<table><tr><td> 
</td><td> 
</td></tr><tr><td>ถังดับเพลิงเคลื่อนที่</td><td>แผงควบคุมระบบสัญญาณแจ้งเหตุเพลิงไหม้</td></tr></table>

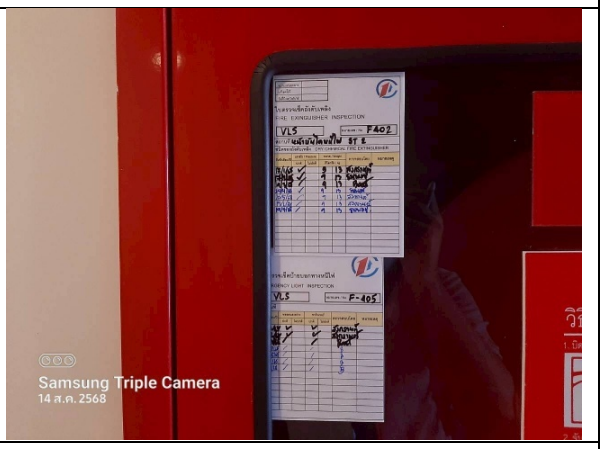
การตรวจสอบอุปกรณ์ดับเพลิง

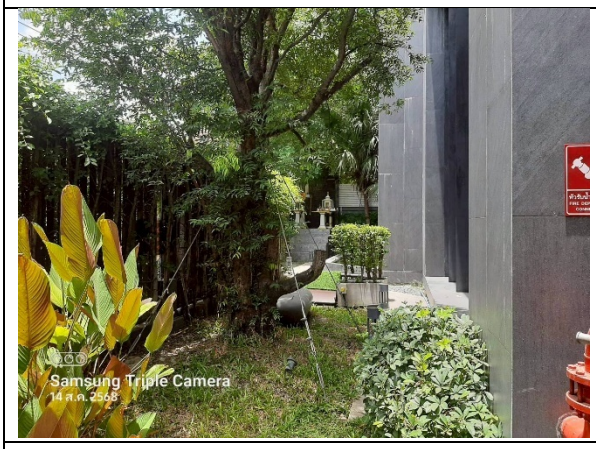
รูปที่ 2-14 การป้องกันอัคคีภัย (ต่อ)

จุดรวมพล

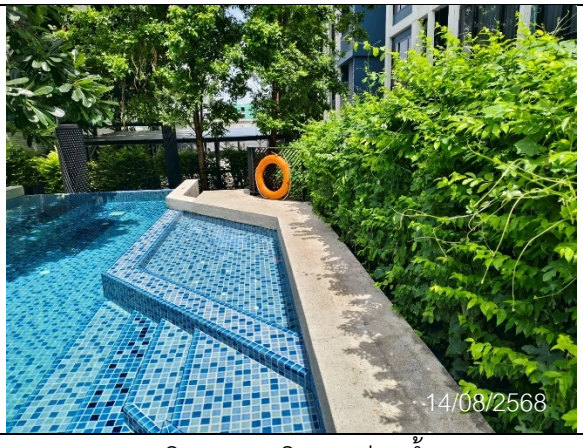
บริเวณทางเดินสระว่ายน้ำ

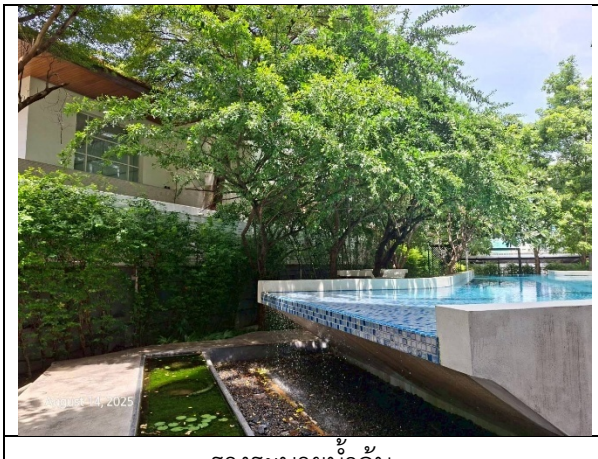
รูปที่ 2-15 สระว่ายน้ำ

รางระบายน้ำล้น
