รายงานผลการปฏิบัติตามมาตรการป้องกัน
และแก้ไขผลกระทบสิ่งแวดล้อม
และมาตรการติดตามตรวจสอบผลกระทบสิ่งแวดล้อม

โครงการทำเหมืองแร่หินอุตสาหกรรมชนิดหินปูน
เพื่ออุตสาหกรรมก่อสร้าง
(ประทานบัตรที่ 15516/15404)

ห้างหุ้นส่วนจำกัด ผลิตภัณฑ์ศิลาศรีบุรี

มกราคม-มิถุนายน
2568

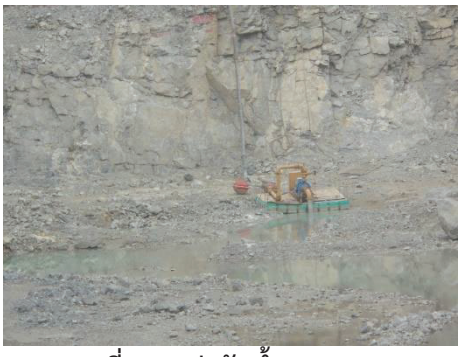
รูปที่ 2-5: บ่อรับน้ำ (Sump)

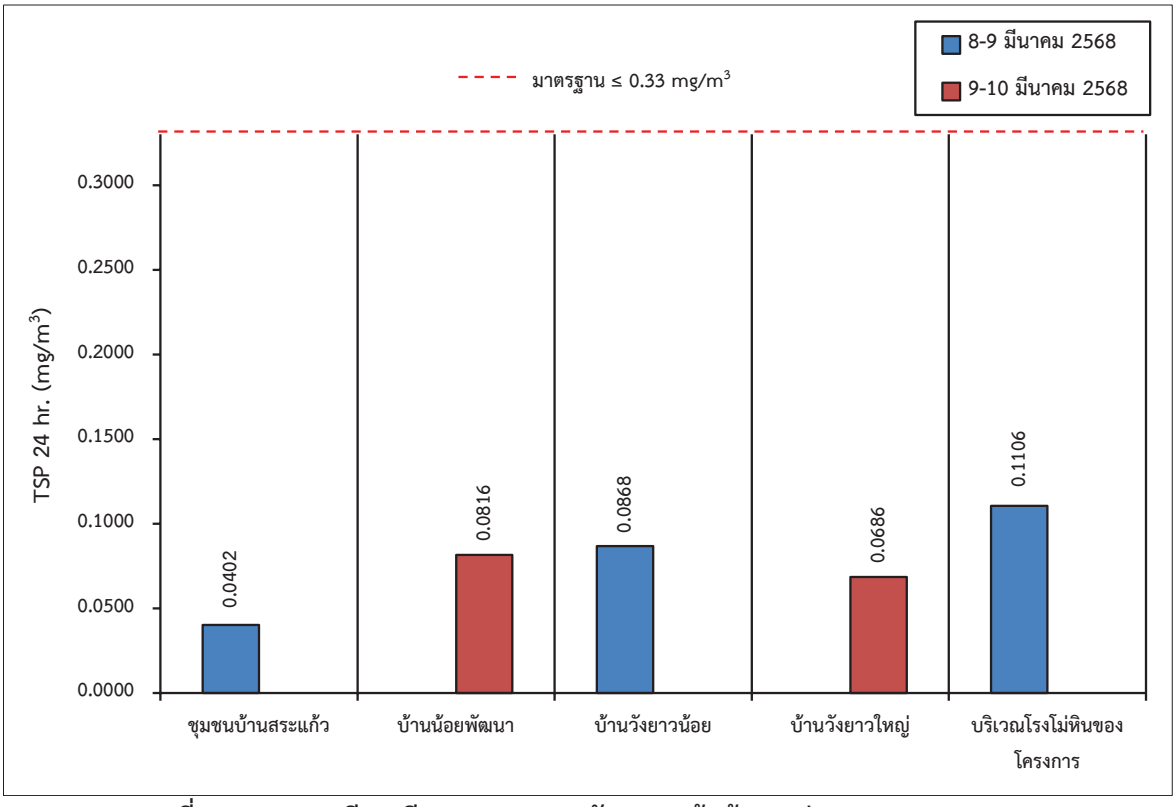
รูปที่ 3-2: กราฟเปรียบเทียบผลการตรวจวัดความเข้มข้นของฝุ่นละอองรวม (TSP) ที่สถานีต่างๆ ในเดือนมีนาคม 2568

จากการตรวจวัดความเข้มข้นของฝุ่นละอองรวม (Total Suspended Particulate; TSP) และฝุ่นละอองขนาดไม่เกิน 10 ไมครอน (Particulate Matter; PM10) เดือนมีนาคม 2568 จำนวน 5 สถานี ได้แก่ บริเวณชุมชนบ้านสระแก้ว บริเวณบ้านน้อยพัฒนา บริเวณบ้านวังยาวน้อย บริเวณบ้านวังยาวใหญ่ และบริเวณโรงโม่หินของโครงการ แสดงดัง**รูปที่ 3-1** พบว่า มีค่าที่ตรวจวัดได้อยู่ในช่วง 0.0402-0.1106 มิลลิกรัมต่อลูกบาศก์เมตร และ 0.0131-0.0566 มิลลิกรัมต่อลูกบาศก์เมตร ตามลำดับ ซึ่งอยู่ในเกณฑ์มาตรฐานคุณภาพอากาศในบรรยากาศโดยทั่วไป ตามประกาศคณะกรรมการสิ่งแวดล้อมแห่งชาติ ฉบับที่ 24 (พ.ศ. 2547) เรื่อง กำหนดมาตรฐานคุณภาพอากาศในบรรยากาศโดยทั่วไป คือ ฝุ่นละอองรวมมีค่าไม่เกิน 0.33 มิลลิกรัมต่อลูกบาศก์เมตร และฝุ่นละอองขนาดไม่เกิน 10 ไมครอน มีค่าไม่เกิน 0.12 มิลลิกรัมต่อลูกบาศก์เมตร แสดงดัง**รูปที่ 3-2 และ รูปที่ 3-3** ตามลำดับ แต่อย่างไรก็ตาม ทางโครงการได้ปฏิบัติตามมาตรการฯ โดยจะฉีดพรมน้ำบริเวณรอบพื้นที่โครงการอย่างน้อยวันละ 3-4 ครั้ง หรือตามความเหมาะสมของสภาพภูมิอากาศ และโครงการจะปฏิบัติตามมาตรการด้านคุณภาพอากาศอย่างเคร่งครัด เพื่อป้องกันการเกิดผลกระทบด้านคุณภาพอากาศต่อไป

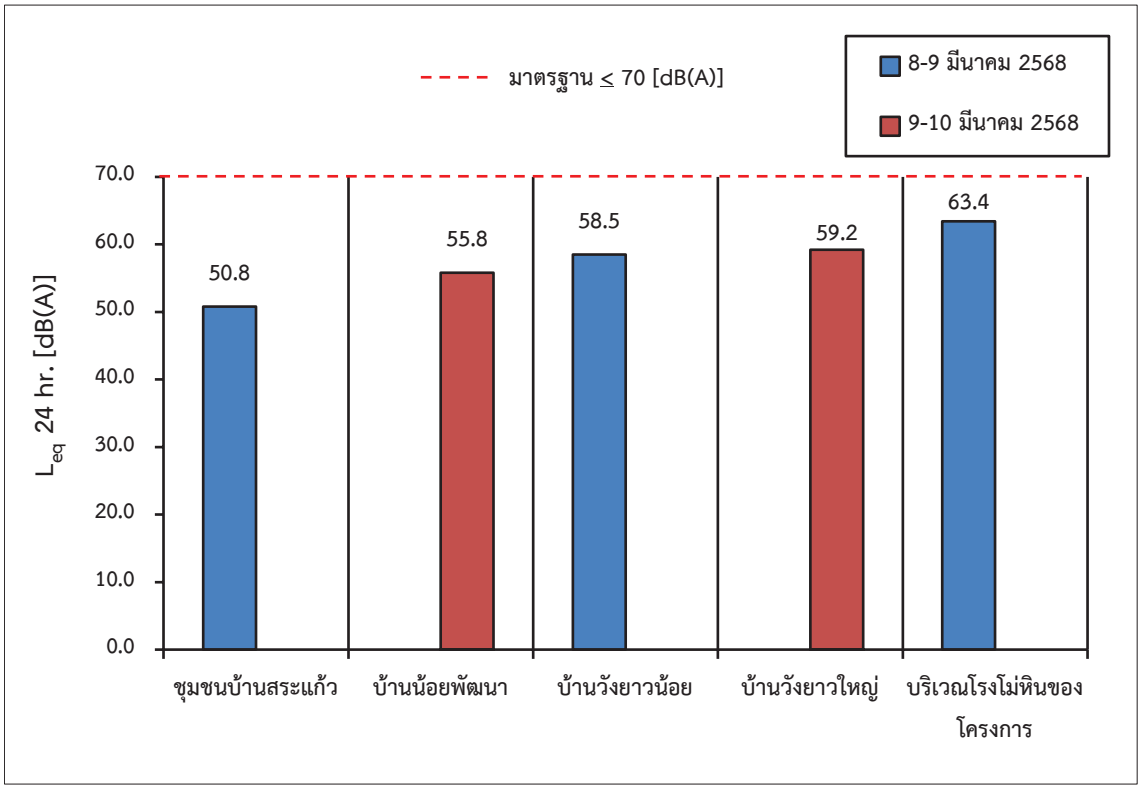
รูปที่ 3-8: กราฟเปรียบเทียบระดับเสียงเฉลี่ย 24 ชั่วโมง (L_{eq} 24 hr.) ที่สถานีต่างๆ ในเดือนมีนาคม 2568

จากผลการตรวจวัดระดับเสียงเฉลี่ย 24 ชั่วโมง (L_{eq} 24 hr.) และระดับเสียงสูงสุด (L_{max}) ในเดือนมีนาคม 2568 จำนวน 5 สถานี ได้แก่ บริเวณชุมชนบ้านสระแก้ว บริเวณบ้านน้อยพัฒนา บริเวณบ้านวังยาวน้อย บริเวณบ้านวังยาวใหญ่ และบริเวณโรงโม่หินของโครงการ แสดงดัง**รูปที่ 3-7** พบว่า ระดับเสียงเฉลี่ย 24 ชั่วโมง (L_{eq} 24 hr.) ที่ตรวจวัดได้บริเวณดังกล่าว มีค่าอยู่ในช่วง 50.8-63.4 เดซิเบล (เอ) และระดับเสียงสูงสุด (L_{max}) มีค่าอยู่ในช่วง 86.4-97.1 เดซิเบล (เอ) ตามลำดับ ซึ่งอยู่ในเกณฑ์มาตรฐานระดับเสียง ตามประกาศกระทรวงทรัพยากรธรรมชาติและสิ่งแวดล้อม (พ.ศ. 2548) เรื่อง กำหนดมาตรฐานควบคุมระดับเสียงและความสั่นสะเทือนจากการทำเหมืองหิน **(ภาคผนวก ค)** แสดงดัง**รูปที่ 3-8 และ รูปที่ 3-9** ตามลำดับ
