ผลการติดตามตรวจสอบการปฏิบัติตามมาตรการฯ

ผลการติดตามตรวจสอบการปฏิบัติตามมาตรการป้องกันและแก้ไขผลกระทบสิ่งแวดล้อม และมาตรการติดตามตรวจสอบคุณภาพของสิ่งแวดล้อม (ระยะดำเนินการ) **โครงการ The Alcove @ 53** ประจำเดือนมกราคม - มิถุนายน 2568

ตารางที่ 2-1 ผลการปฏิบัติตามมาตรการป้องกันและแก้ไขผลกระทบสิ่งแวดล้อม โครงการ The Alcove @ 53 ของบริษัท ซิลเวอร์ เฮอริเทค พร็อพเพอร์ตี้ จำกัด (ช่วงดำเนินการ)

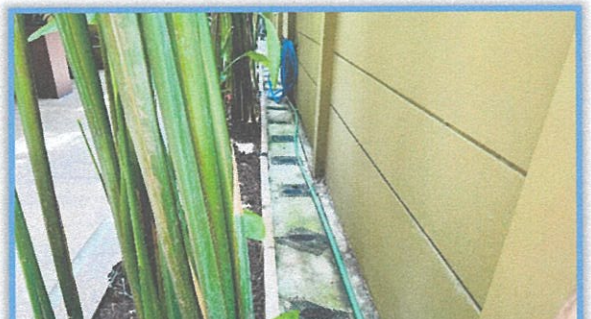
รูปที่ 2-1 แนวพื้นที่สีเขียวด้านข้างรั้วโครงการ

(2) จัดให้มีรั้วโดยรอบแนวเขตที่ดินของโครงการ สูงไม่น้อยกว่า 2 เมตร เพื่อป้องกันการพังทลายของดินลงสู่พื้นที่ข้างเคียง	✓	- จัดให้มีรั้วโดยรอบแนวเขตที่ดินของโครงการ สูงไม่น้อยกว่า 2 เมตร	-	**รูปที่ 2-1**

(3) ดูแล/ปรับปรุง/ซ่อมแซมพื้นที่สีเขียวภายในพื้นที่โครงการให้อยู่ในสภาพที่สมบูรณ์ตลอดช่วงเปิดดำเนินการ	✓	- ดูแล/ปรับปรุง/ซ่อมแซมพื้นที่สีเขียวภายในพื้นที่โครงการ	-	**รูปที่ 2-1**

มาตรการป้องกันและแก้ไขผลกระทบสิ่งแวดล้อม		ผลการปฏิบัติตามมาตรการฯ	ปัญหา และ/หรือ ข้อเสนอแนะ	สิ่งอ้างอิง
1.3 คุณภาพอากาศ (ต่อ)				
(4) โครงการจัดให้มีชนิดพันธุ์ไม้ต่าง ๆ บริเวณพื้นที่สีเขียวของโครงการ ที่สามารถกรองการฟุ้งกระจายของมลสารที่ปล่อยออกจากรถยนต์ทั้งพันธุ์ไม้ ประเภทไม้ยืนต้นทรงสูงไม้พุ่มให้กลิ่น พุ่มหนา และกลุ่มไม้ทรงสูง ใบหนาเพื่อช่วยในการดูดซับ CO จากยานพาหนะและเป็นม่านกันการฟุ้งกระจายของฝุ่นละอองและมลสารตลอดจนการให้ร่มเงาที่มีผลด้านการช่วยคายอากาศให้แก่พื้นที่บริเวณโดยรอบ	✓	- โครงการปลูกพันธุ์ไม้ยืนต้น ทรงสูงตามแนวขอบรั้วโครงการ	-	**รูปที่ 2-1**

(5) โครงการมีพื้นที่สีเขียวเพื่อเพิ่มปริมาณ O_2 ในอากาศด้วยพันธุ์ไม้ยืนต้นในโครงการ	✓	- โครงการมีการปลูกต้นไม้ตามแบบแนวรั้วของโครงการ	-	**รูปที่ 2-1**
(6) ติดตั้งป้ายเตือน "ห้ามติดเครื่องขณะจอดรถ" ในพื้นที่จอดรถของอาคารและกำชับให้เจ้าหน้าที่ควบคุมดูแลอย่างเคร่งครัด	✓	- ติดตั้งป้ายเตือน “ห้ามติดเครื่องขณะจอดรถ”	-	**รูปที่ 2-3**
