ผลการตรวจสอบการปฏิบัติตามมาตรการป้องกันและแก้ไขผลกระทบสิ่งแวดล้อม

ตารางที่ 2.2-1 ผลการตรวจสอบการปฏิบัติตามมาตรการป้องกันและแก้ไขผลกระทบสิ่งแวดล้อม
(ภายหลังการเปลี่ยนแปลงรายละเอียดโครงการในรายงานการวิเคราะห์ผลกระทบสิ่งแวดล้อม โครงการขยายและปรับปรุงโรงงานผลิตเหล็กแผ่นรีดร้อน (ครั้งที่ 1))
บริษัท สหวิริยาสตีลอินดัสตรี จำกัด (มหาชน)

วันที่เข้าตรวจสอบ : 15 ตุลาคม 2568
ผู้นำการตรวจสอบ : คุณวาสนา แสงกล้า (บริษัท สหวิริยาสตีลอินดัสตรี จำกัด (มหาชน))
ผู้เข้าตรวจสอบ : นางสาววรรยารักษ์ เครือมังกร
นางสาวนันธิยา พานอ่อน (บริษัท เอส.พี.เอส. คอนซัลติ้ง เซอร์วิส จำกัด)

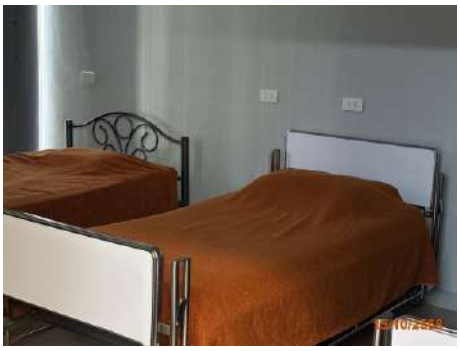
ภาพที่ 2-44 ห้องพยาบาล และพยาบาล ประจำ 24 ชั่วโมง

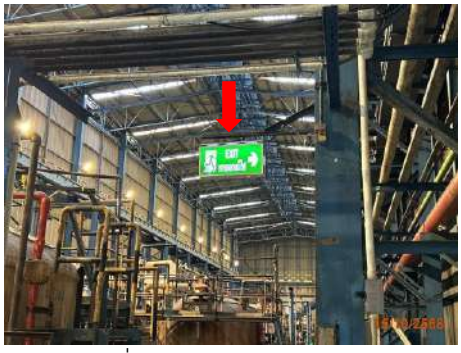
ภาพที่ 2-51 ป้ายบอกทางหนีไฟ
