รายงานผลการปฏิบัติตามมาตรการป้องกันและแก้ไขผลกระทบสิ่งแวดล้อม และมาตรการติดตามตรวจสอบผลกระทบสิ่งแวดล้อม (ระยะดำเนินการ) ระหว่างเดือน กรกฎาคม ถึง ธันวาคม พ.ศ. 2568

โครงการ PARCO
เจ้าของโครงการ นิติบุคคลอาคารชุด พาร์โก้
ที่ตั้ง 88/4 ถนนนางลิ้นจี่ แขวงทุ่งมหาเมฆ เขตสาทร
กรุงเทพมหานคร โทรศัพท์ 02-678-7667-8

มกราคม 2569

จัดทำโดย บริษัท ศูนย์วิเคราะห์น้ำ จำกัด
1/94 หมู่ที่ 5 ต.คานหาม อ.อุทัย จ.พระนครศรีอยุธยา 13210
โทรศัพท์ : 035-800593, 035-226382-3 โทรสาร : 035-800594

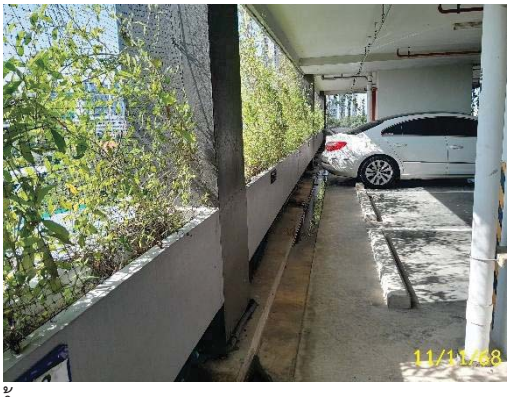
ภาพที่ 1.3.6-1 ระบบระบายน้ำและการป้องกันน้ำท่วม

ปัจจุบันโครงการมีระบบระบายน้ำ 2 ประเภท คือ ระบบระบายน้ำฝน และระบบระบายน้ำผ่านการบำบัด ซึ่งระบบต่างๆ ปัจจุบันมีการทำงานอย่างประสิทธิภาพในการระบายน้ำและป้องกันน้ำท่วม ทั้งนี้ โครงการมีการบำรุงรักษาระบบระบายน้ำเป็นประจำ โดยรวมผลการดำเนินการจริงเป็นไปตามผลที่ได้จากการวิเคราะห์ผลกระทบสิ่งแวดล้อม แสดงดัง**ภาพที่ 1.3.6-1**

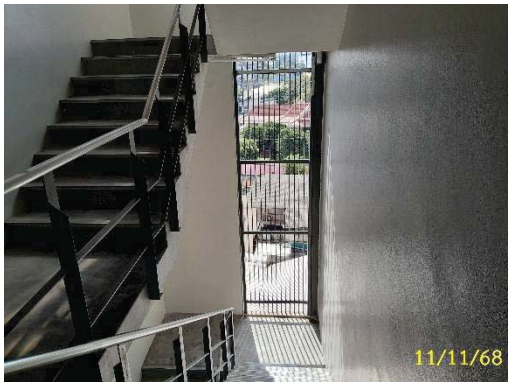
ภาพที่ 1.3.9-1 ระบบระบายอากาศ

พัดลมอัดอากาศ พัดลมระบายอากาศ

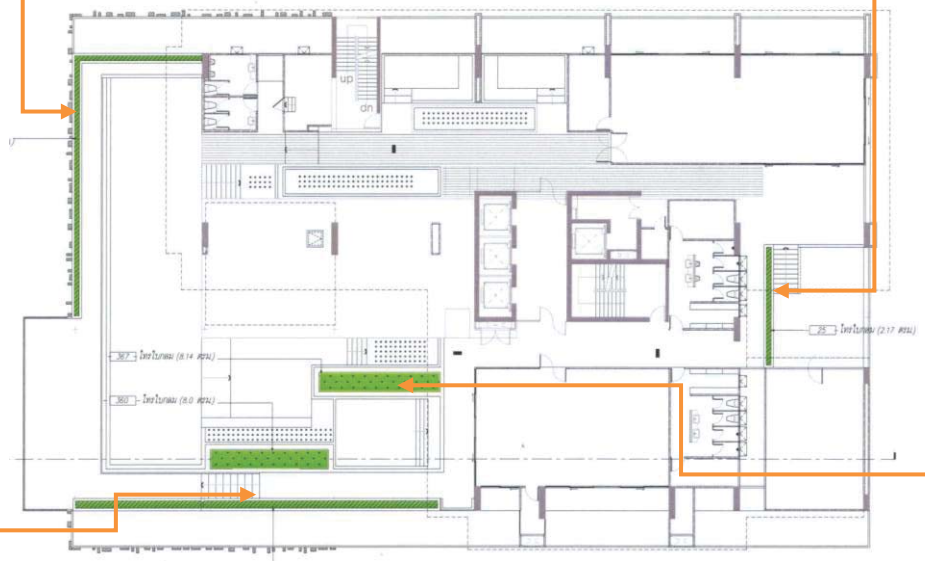
ภาพที่ 1.3.10-1 พื้นที่สีเขียว

พื้นที่สีเขียวบริเวณชั้นที่จอดรถยนต์ ชั้นที่ 2- 7

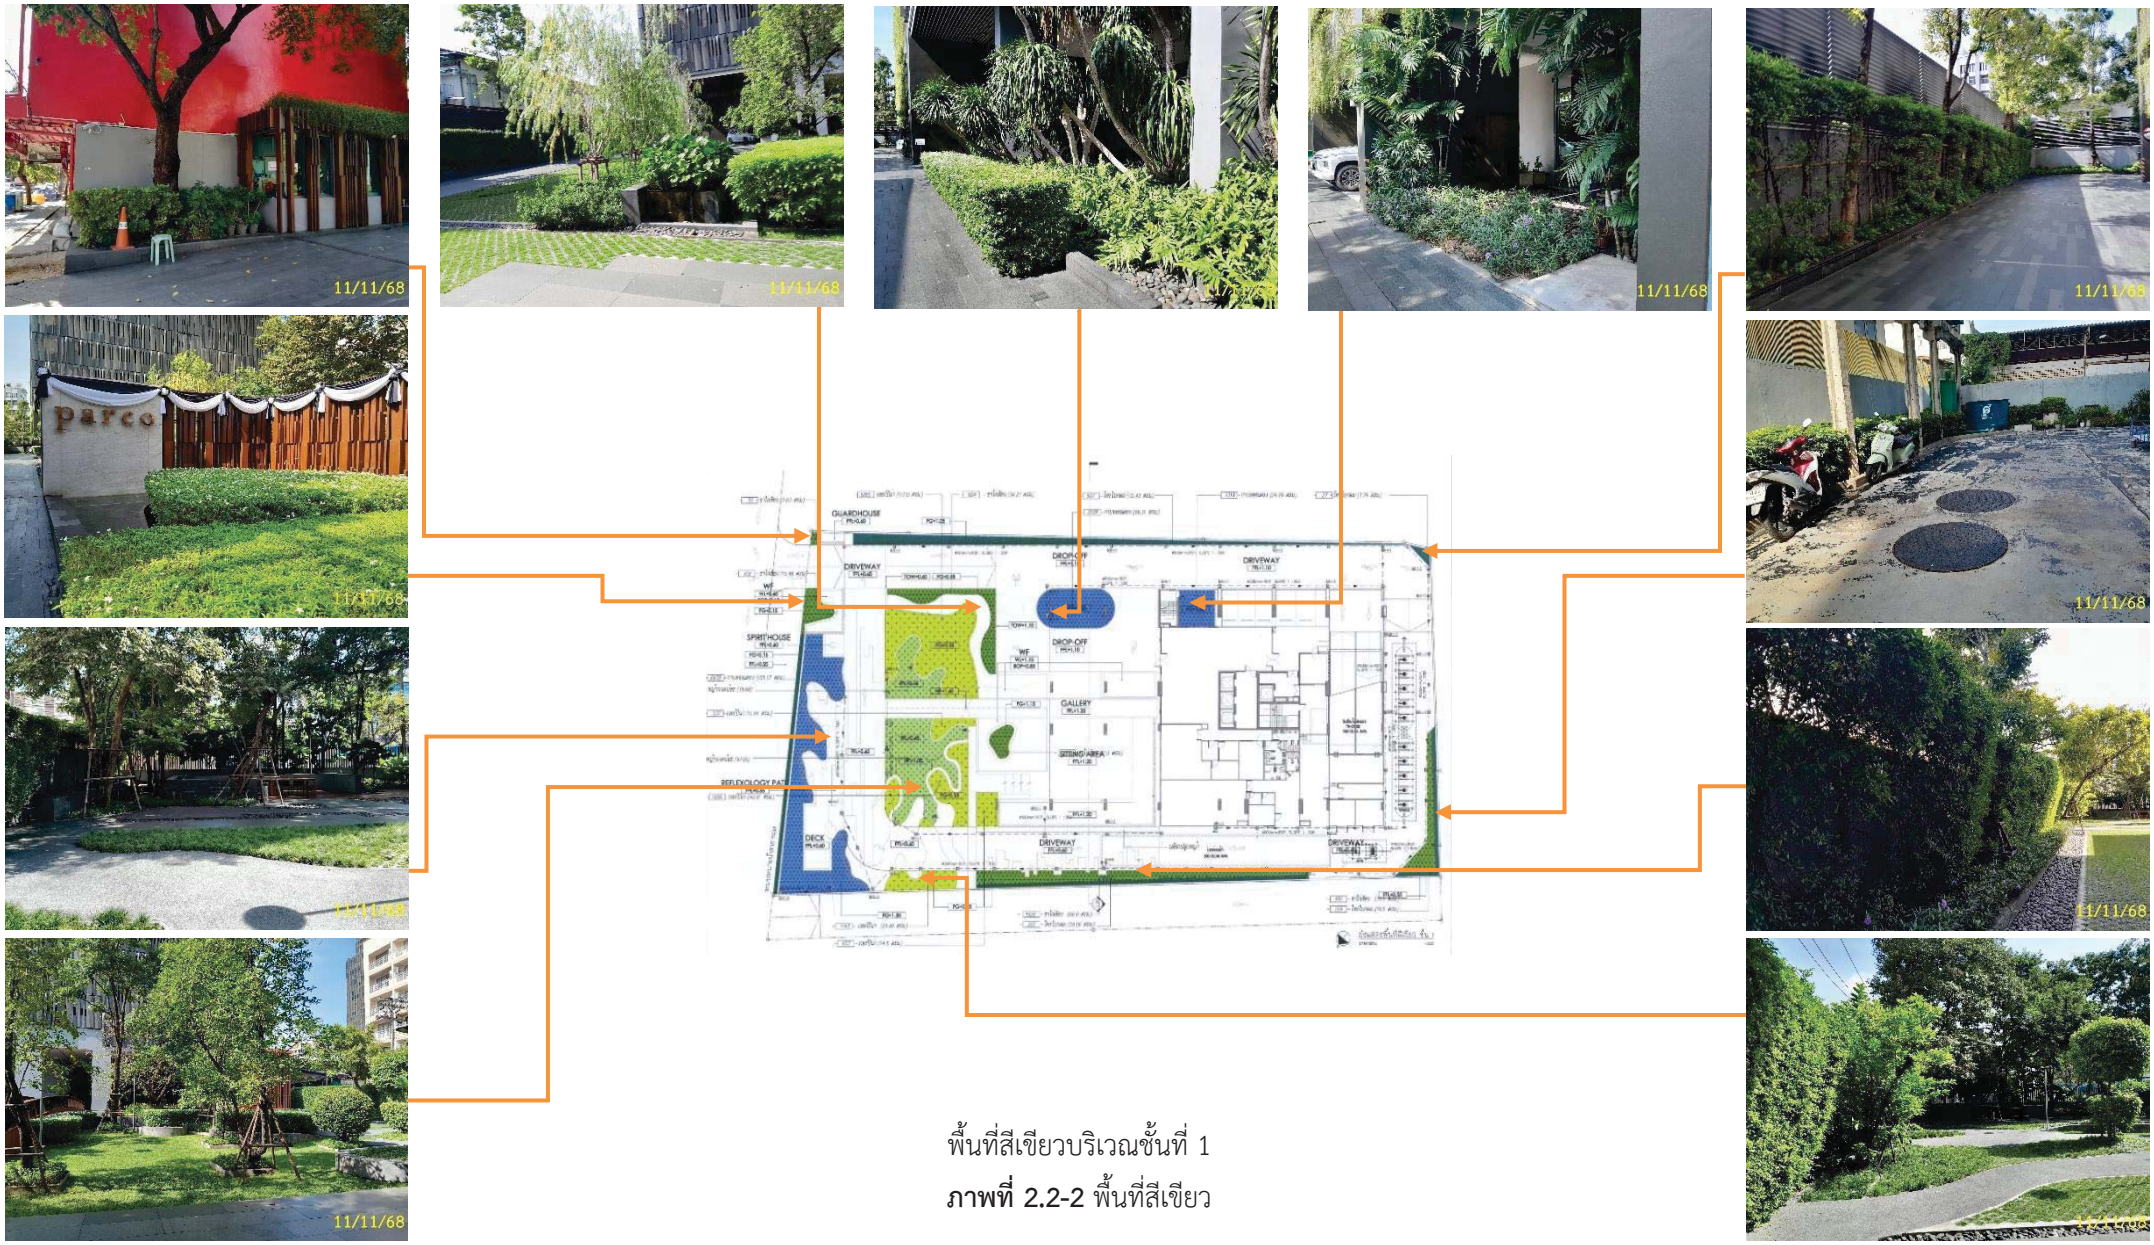
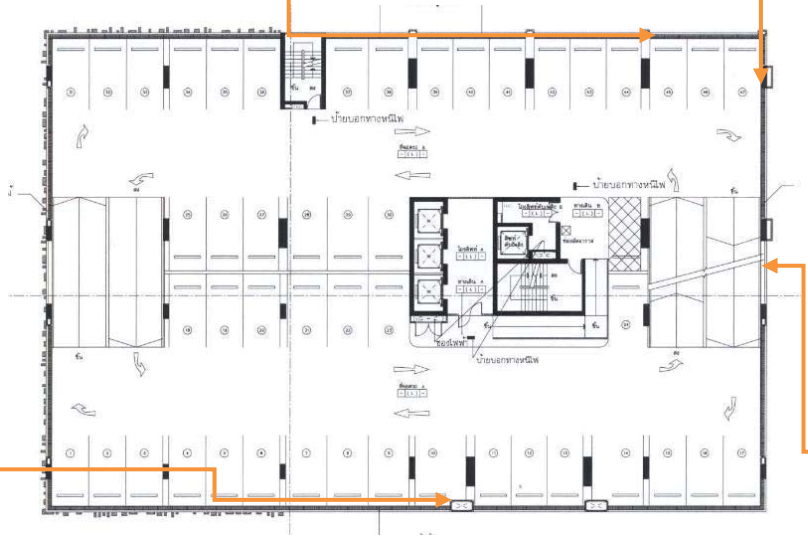
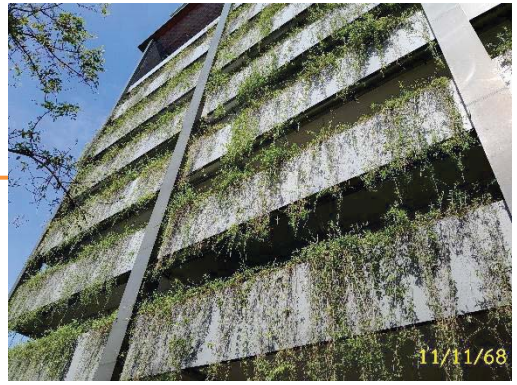
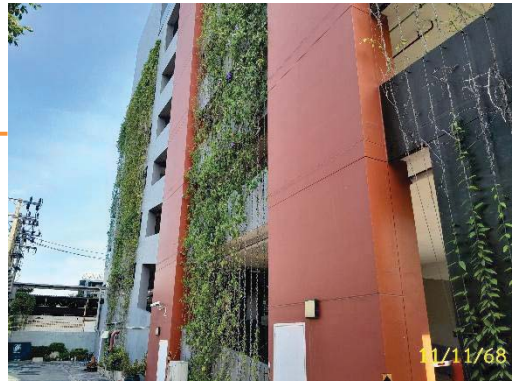
2. ปลูกไม้ยืนต้นตามแนวรั้วเป็นระยะๆ ซึ่งนอกจากจะทำให้เกิดความร่มรื่น และสวยงามยังช่วยลดผลกระทบต่อพื้นที่ข้างเคียง	✓	- ทางโครงการได้ทำการปลูกไม้ยืนต้นบริเวณแนวรั้ว ซึ่งสามารถช่วยลดผลกระทบต่อพื้นที่ข้างเคียงได้	-	ภาพที่ 2.2-2 พื้นที่สีเขียว

3. ดูแลและบำรุงรักษาต้นไม้ของโครงการให้สวยงามอยู่เสมอ	✓	- โครงการจัดให้มีเจ้าหน้าที่คอยดูแลและบำรุงรักษาพื้นที่สีเขียวของโครงการให้มีความสวยงานอยู่เสมอ	-	ภาพที่ 2.2-2 พื้นที่สีเขียว

พื้นที่สีเขียวบริเวณชั้นที่ 1

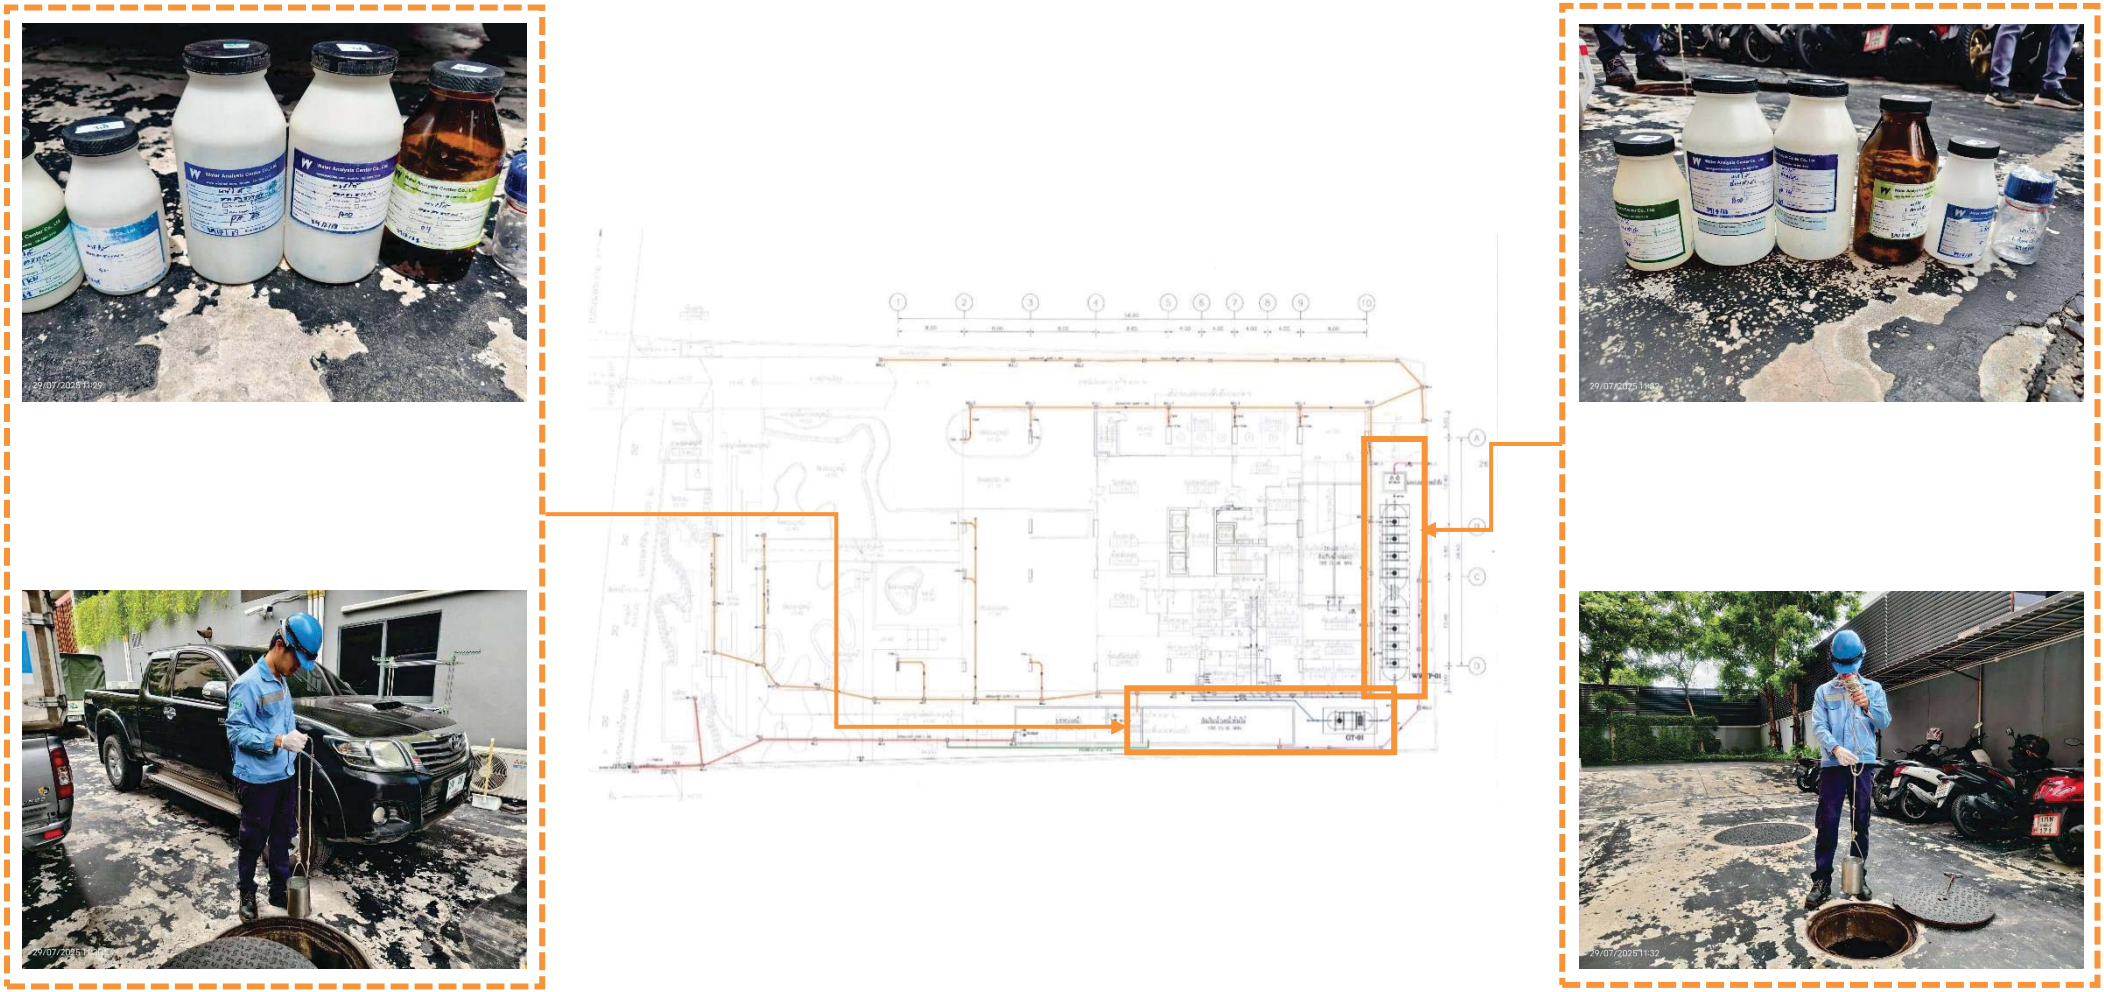
ภาพที่ 3.5.3-1 การเก็บตัวอย่างน้ำทิ้ง

จากการตรวจวิเคราะห์คุณภาพน้ำทิ้งระบบบำบัดน้ำเสียบริเวณบ่อพักน้ำทิ้งก่อนเข้าถังเก็บน้ำทิ้ง บริเวณบ่อพักน้ำทิ้งก่อนระบายสู่ท่อระบายน้ำสาธารณะ ระหว่างเดือนกรกฎาคม ถึง ธันวาคม พ.ศ. 2568 พบว่า บริเวณบ่อพักน้ำทิ้งก่อนเข้าถังเก็บน้ำทิ้ง และบริเวณบ่อพักน้ำทิ้งก่อนระบายสู่ท่อระบายน้ำสาธารณะ ส่วนใหญ่มีค่าอยู่ในเกณฑ์ค่ามาตรฐานตามประกาศกระทรวงทรัพยากรธรรมชาติและสิ่งแวดล้อม เรื่อง กำหนดมาตรฐานควบคุมการระบายน้ำทิ้ง จากอาคารบางประเภทและบางขนาด (ประเภท ข) พ.ศ. 2567 ยกเว้น ค่า BOD (ค่า BOD ต้องมีค่าไม่เกิน 30 mg/L) ที่มีค่าเกินเกณฑ์ค่ามาตฐานฯ ในบางเดือน
