รายงานผลการปฏิบัติตามมาตรการป้องกันและแก้ไขผลกระทบสิ่งแวดล้อม และมาตรการติดตามตรวจสอบผลกระทบสิ่งแวดล้อม (ระยะดำเนินการ) ระหว่างเดือน กรกฎาคม ถึง ธันวาคม พ.ศ. 2568

THE LOFTS SILOM

โครงการ The Lofts Silom
เจ้าของโครงการ นิติบุคคลอาคารชุด เดอะ ลอฟท์ สีลม
ที่ตั้ง เลขที่ 33 ถนนประมวญ แขวงสีลม เขตบางรัก กรุงเทพมหานคร
โทรศัพท์ : 02-2347025

จัดทำโดย บริษัท ศูนย์วิเคราะห์น้ำ จำกัด
1/94 หมู่ที่ 5 ต.คานหาม อ.อุทัย จ.พระนครศรีอยุธยา 13210
โทรศัพท์ : 035-800593, 035-226382-3 โทรสาร : 035-800594

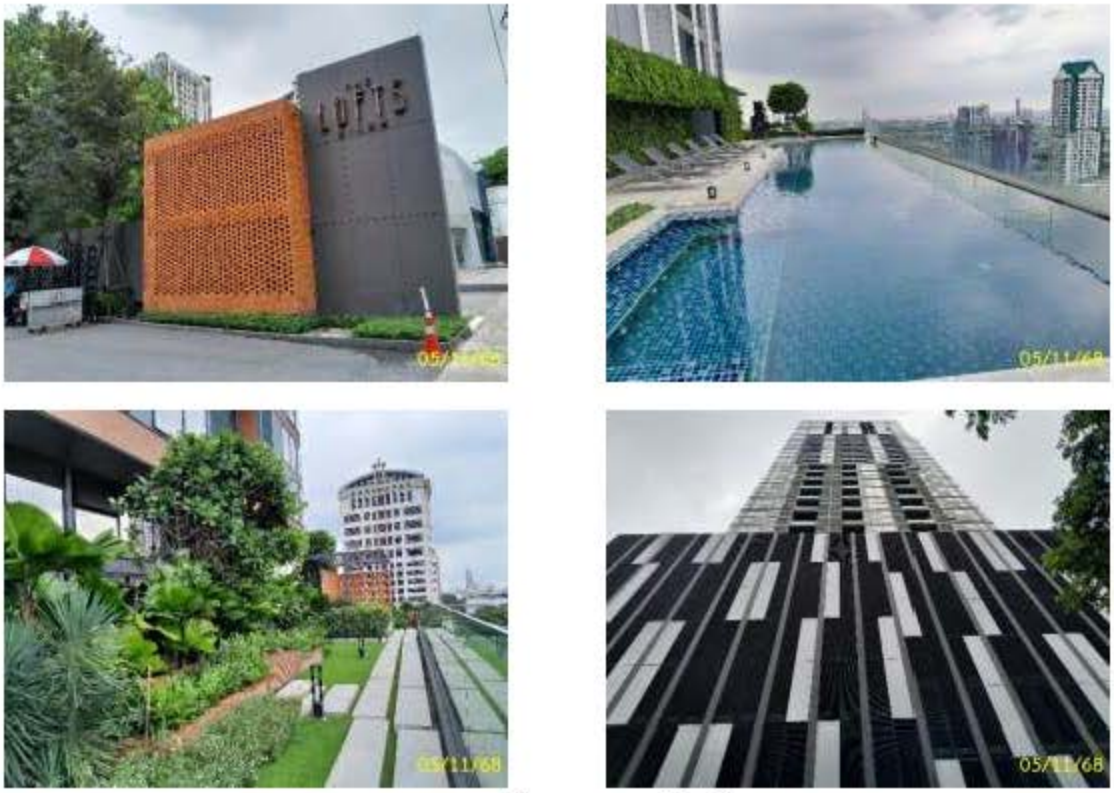
ภาพที่ 1.2-2 สภาพปัจจุบัน

1.2.8 สภาพปัจจุบัน : โครงการมีการก่อสร้างและเปิดใช้อาคารรวมไปถึงระบบสาธารณูปโภคทั้งหมด (ภาพที่ **1.2-2**) และรายละเอียดการขออนุญาตก่อสร้าง และใบรับรองการก่อสร้าง (ภาคผนวก ข-2)

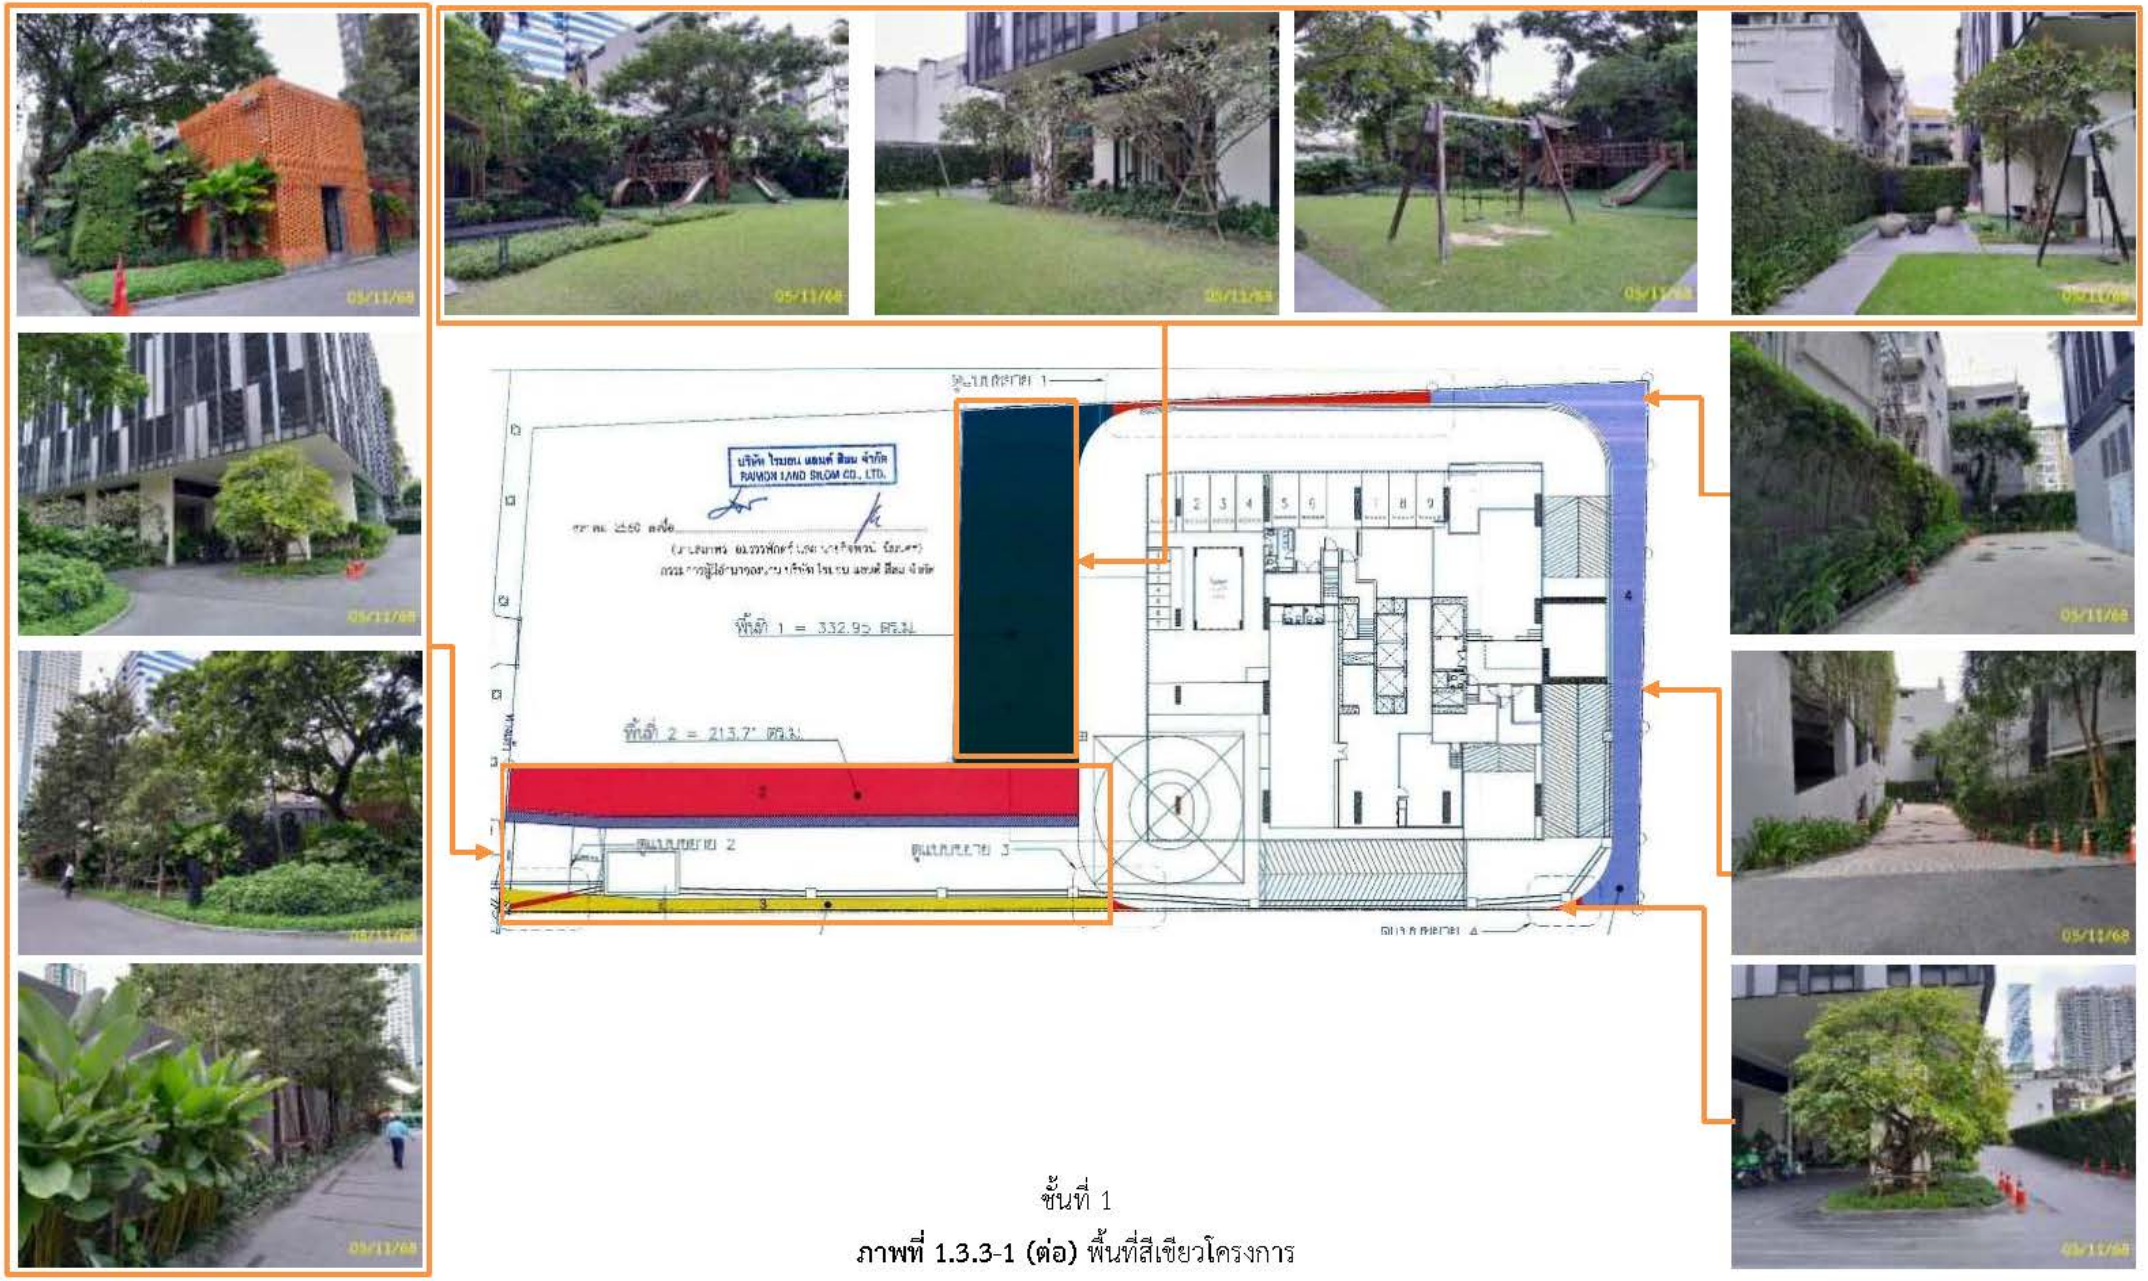
ภาพที่ **1.3.3-1** พื้นที่สีเขียว

โครงการมีพื้นที่สีเขียวทั้งหมด 4 ชั้น ได้แก่ ชั้นที่ 1, ชั้นที่ 9, ชั้นที่ 34 และชั้นดาดฟ้า มีการปลูกต้นไม้และพืชพรรณที่เหมาะสมทุกชั้น มีการดูแล ซ่อมแซม บำรุงรักษาให้มีความสมบูรณ์อย่างต่อเนื่อง แสดงดังภาพที่ **1.3.3-1**

พื้นที่สีเขียวแนวตั้งบริเวณที่จอดรถ

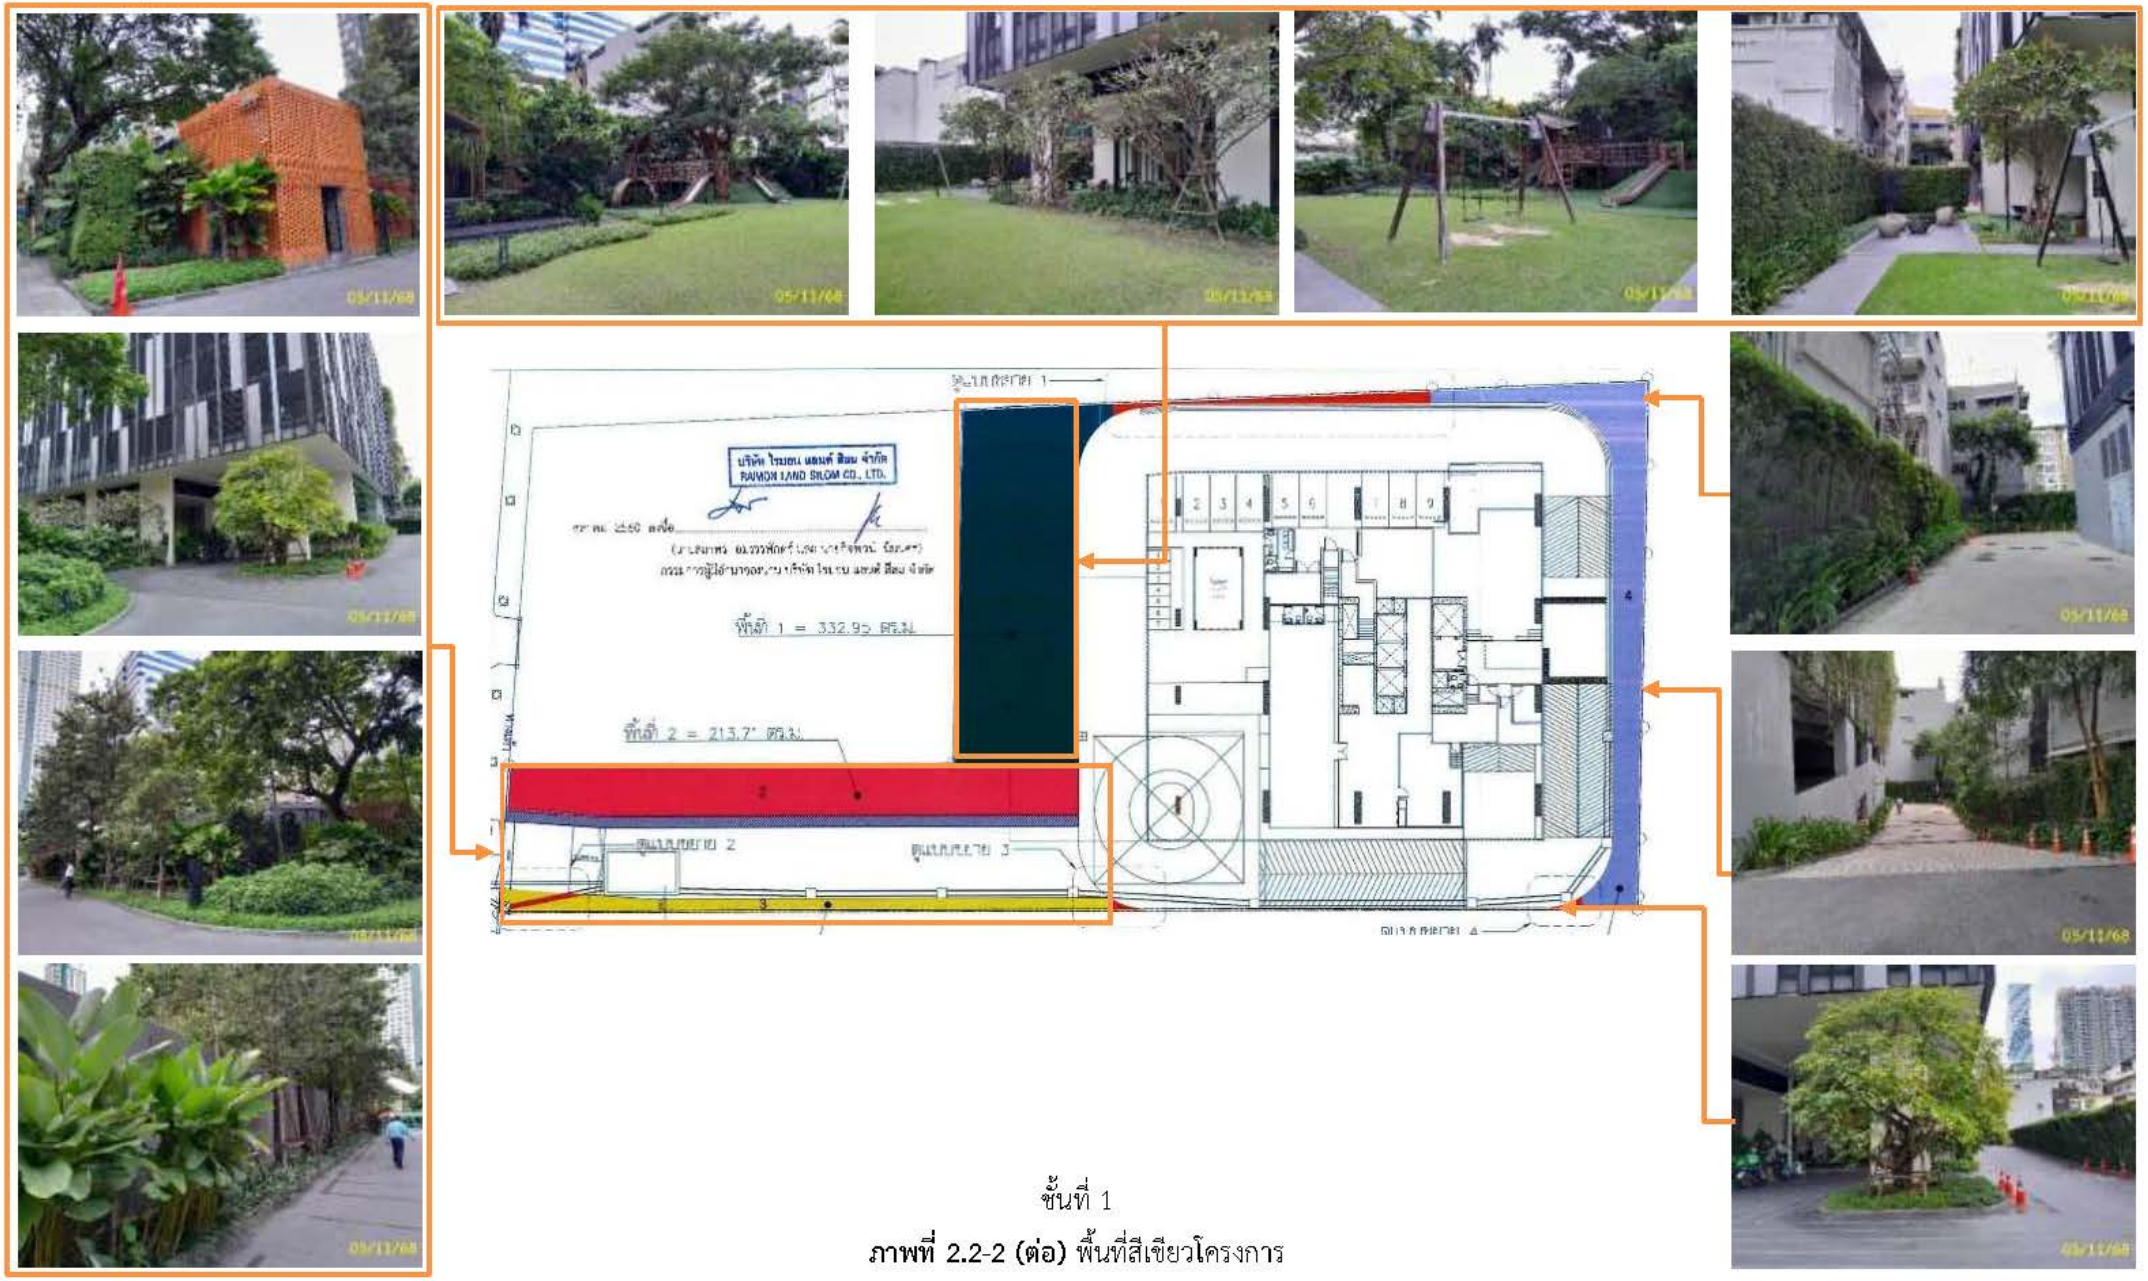
ภาพที่ 2.2-1 แนวรั้วรอบโครงการ

พื้นที่สีเขียวแนวตั้งบริเวณที่จอดรถ

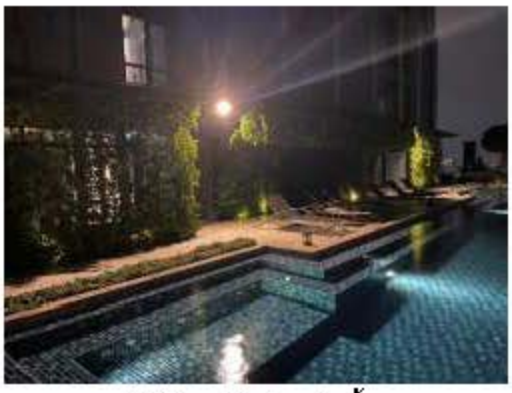
ภาพที่ 2.2-13 (ต่อ) สระว่ายน้ำโครงการ

ทางเดินรอบสระ

ห้องน้ำประจำสระ

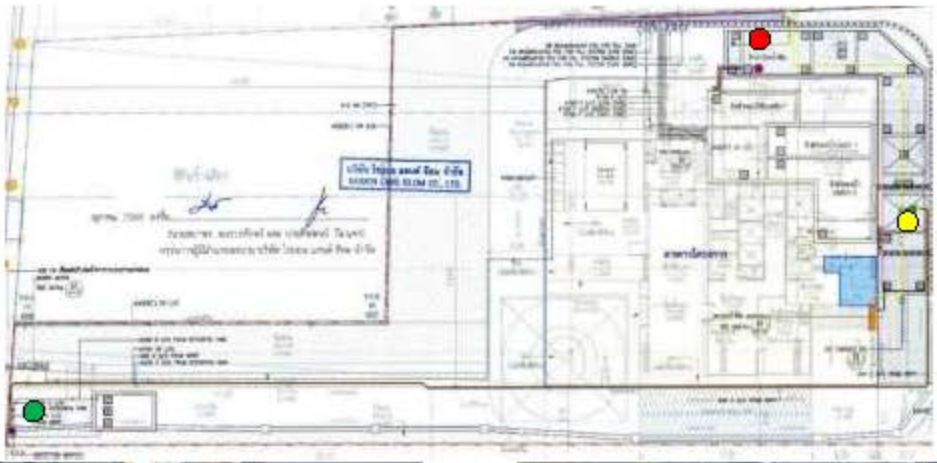
สรุปผลการตรวจวิเคราะห์คุณภาพน้ำระบบบำบัดน้ำเสีย

จากการตรวจวิเคราะห์คุณภาพน้ำทิ้งหลังการบำบัด บริเวณถังพักน้ำใส และบ่อพักน้ำสุดท้าย ระหว่างเดือนกรกฎาคม ถึง ธันวาคม พ.ศ. 2568 พบว่า คุณภาพน้ำทิ้งหลังการบำบัด บริเวณถังพักน้ำใส และบ่อพักน้ำสุดท้าย ส่วนใหญ่อยู่ในเกณฑ์มาตรฐานตามประกาศกระทรวงทรัพยากรธรรมชาติและสิ่งแวดล้อม เรื่อง กำหนดมาตรฐานควบคุมการระบายน้ำทิ้ง จากอาคารบางประเภทและบางขนาด พ.ศ. 2567 (ประเภท ข) ยกเว้น บริเวณบ่อพักน้ำสุดท้าย เดือน กรกฎาคม มีค่า BOD, SS เกินค่ามาตรฐาน
