รายงานผลการปฏิบัติตามมาตรการป้องกันและแก้ไขผลกระทบสิ่งแวดล้อม
และมาตรการติดตามตรวจสอบผลกระทบสิ่งแวดล้อม
(ระยะดำเนินการ)
ระหว่างเดือน กรกฎาคม ถึง ธันวาคม พ.ศ. 2568

โครงการแอร์โรเพลส (ชื่อเดิม โครงการอาคารชุดพักอาศัยนิรันดร์คอนโดเทล 3 เฟส 3)
เจ้าของโครงการ นิติบุคคลอาคารชุด แอร์โรเพลส
ที่ตั้ง เลขที่ 34/1016 ซอยประชาอุทิศ 10 แขวงดอนเมือง เขตดอนเมือง
กรุงเทพมหานคร โทรศัพท์ 02-524-3116

มกราคม 2569

รายงานผลการปฏิบัติตามมาตรการป้องกันและแก้ไขผลกระทบสิ่งแวดล้อม
และมาตรการติดตามตรวจสอบผลกระทบสิ่งแวดล้อม
โครงการแอร์โร เพลส (ชื่อเดิม โครงการอาคารชุดพักอาศัยนิรันดร์คอนโดเทล 3 เฟส 3)

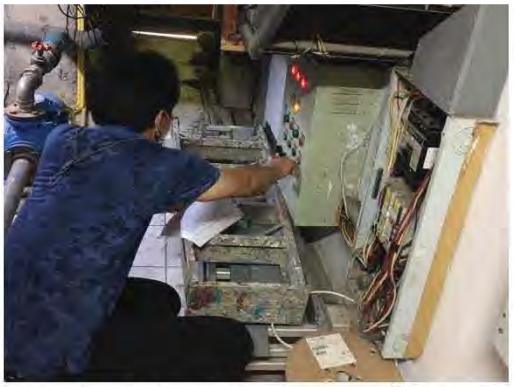
ภาพที่ 2.2-2 ระบบการจัดการน้ำเสียและสิ่งปฏิกูล

เจ้าหน้าที่ตรวจเช็คระบบบำบัดน้ำเสีย

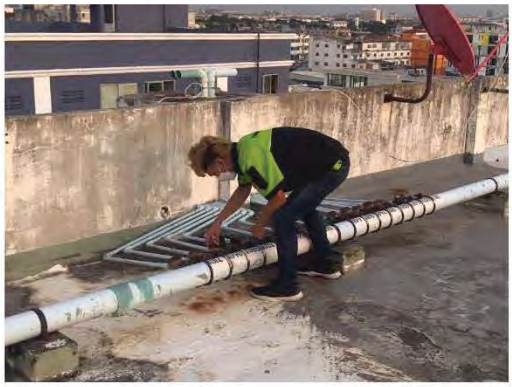
ภาพที่ 2.2-4 ระบบน้ำใช้

เจ้าหน้าที่ตรวจสอบระบบเส้นท่อประปา

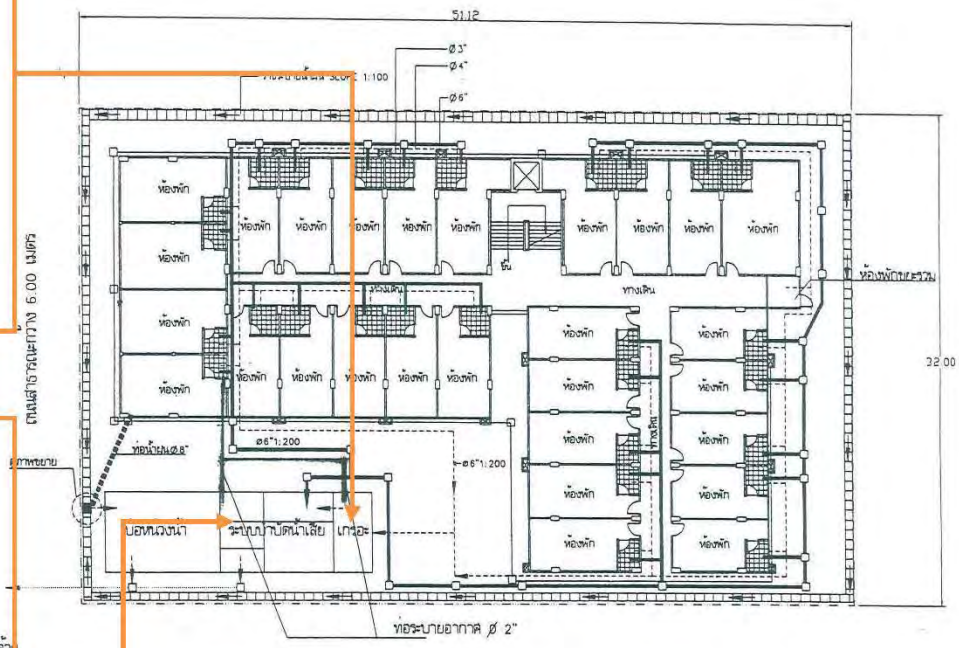
ภาพที่ 3.5.3-1 เก็บน้ำทิ้งระบบบำบัดน้ำเสีย

จุดที่ 1 น้ำทิ้งก่อนเข้าระบบบำบัดน้ำเสีย

จุดที่ 2 น้ำทิ้งออกจากระบบบำบัดน้ำเสีย
