บทที่ 2
มาตรการป้องกันและแก้ไขผลกระทบสิ่งแวดล้อม และมาตรการติดตามตรวจสอบคุณภาพสิ่งแวดล้อม

บริษัท สหชาติเศรษฐกิจ จำกัด ได้มอบหมายให้บริษัท ไมน์ เอ็นจิเนียริ่ง คอนซัลแตนท์ จำกัด ดำเนินการตรวจสอบผลการปฏิบัติตามมาตรการป้องกันและแก้ไขผลกระทบสิ่งแวดล้อม โครงการเหมืองแร่ยิปซัมและแอนไฮไดรต์ ประทานบัตรที่ 32282/16540 ร่วมแผนผังโครงการทำเหมืองเดียวกันกับประทานบัตรที่ 662/16541 และประทานบัตรที่ 32321/16542 ของบริษัท สหชาติเศรษฐกิจ จำกัด ตั้งอยู่ที่ ตำบลทุ่งทอง อำเภอหนองบัว จังหวัดนครสวรรค์ ตามหนังสือที่ ทส 1010.2/854 ลงวันที่ 18 มกราคม 2565 รายละเอียดดัง**ตารางที่ 2-1** ถึง**ตารางที่ 2-3**

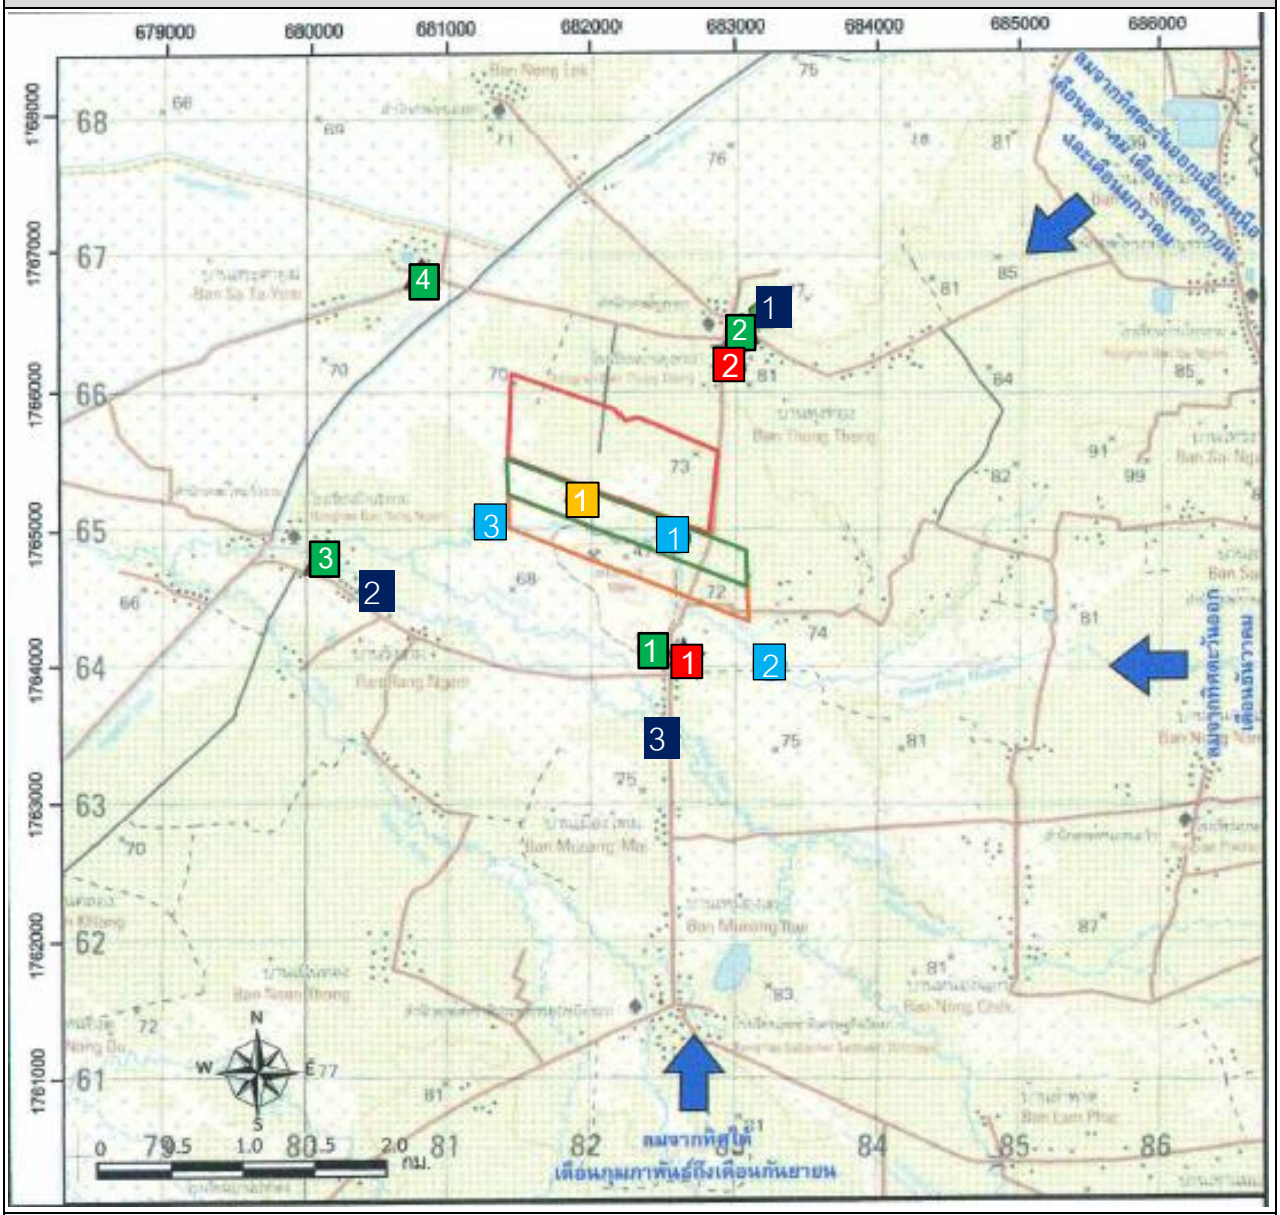
รูปที่ 2-1 แสดงตำแหน่งสถานีตรวจวัดคุณภาพสิ่งแวดล้อม

การตรวจวัดคุณภาพอากาศในรูปปริมาณฝุ่นละอองแขวนลอยรวม (TSP) และปริมาณฝุ่นละอองขนาดเล็กกว่า 10 ไมครอน (PM-10) โครงการเหมืองแร่ยิปซัมและแอนไฮไดรต์ ประทานบัตรที่ 32282/16540 ร่วมแผนผังโครงการทำเหมืองเดียวกันกับประทานบัตรที่ 662/16541 และประทานบัตรที่ 32321/16542 ของบริษัท สหชาติเศรษฐกิจ จำกัด โดยทำการตรวจวัดบริเวณบ้านเหมืองใหม่ (บ้านราษฎรหลังที่ใกล้ที่สุด) โรงเรียนบ้านทุ่งทอง โรงเรียนบ้านรังงาม และบ้านสระตายม ระหว่างวันที่ 22-25 กรกฎาคม 2568 แสดงผลการตรวจวัดดัง**ตารางที่ 2-4** แสดงผลการตรวจวัดทางห้องปฏิบัติการดัง**เอกสารแนบ 13** เอกสารสอบเทียบเครื่องมือดัง**เอกสารแนบ 14** และเอกสารอนุญาตขึ้นทะเบียนห้องปฏิบัติการวิเคราะห์ดัง**เอกสารแนบ 15**

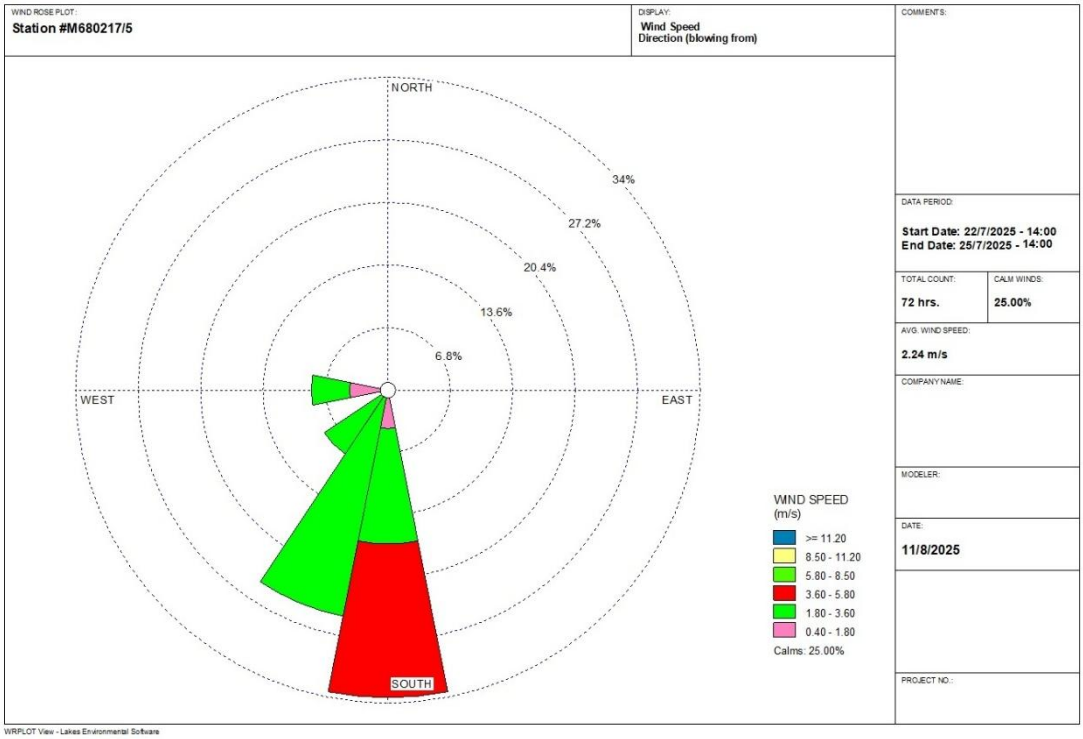
รูปที่ 2-2 ผังแสดงความเร็วและทิศทางลม

อย่างไรก็ตามทางโครงการได้มีมาตรการป้องกันการฟุ้งกระจายของฝุ่นละอองอย่างต่อเนื่อง โดยการสร้างอาคารปิดคลุมโรงโม่หิน ติดตั้งระบบสเปรย์น้ำตามแหล่งกำเนิดฝุ่นละออง และฉีดพรมน้ำตามเส้นทางขนส่งแร่เป็นประจำ แสดงผลการตรวจวัดทางห้องปฏิบัติการดัง**เอกสารแนบ 13** เอกสารสอบเทียบเครื่องมือดัง**เอกสารแนบ 14** และเอกสารอนุญาตขึ้นทะเบียนห้องปฏิบัติการวิเคราะห์ดัง**เอกสารแนบ 15**
