รายงานผลการปฏิบัติตามมาตรการป้องกันและแก้ไขผลกระทบสิ่งแวดล้อม
และมาตรการติดตามตรวจสอบผลกระทบสิ่งแวดล้อม
(ระยะดำเนินการ)
ระหว่างเดือน กรกฎาคม ถึง ธันวาคม พ.ศ. 2568

CONDOLETTE IZE RATCHATHEWI

โครงการ Condolette Ize Ratchathewi
เจ้าของโครงการ นิติบุคคลอาคารชุด คอนโดเลต ไอซ์ ราชเทวี
ที่ตั้ง เลขที่ 444 ถนนเพชรบุรี แขวงถนนเพชรบุรี เขตราชเทวี กรุงเทพมหานคร
โทรศัพท์ 02-119-7692

มกราคม 2569

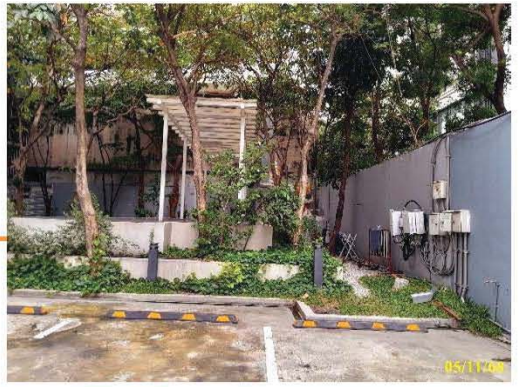
ภาพที่ 1.3.2-1 พื้นที่สีเขียว

พื้นที่สีเขียว ชั้นที่ 1

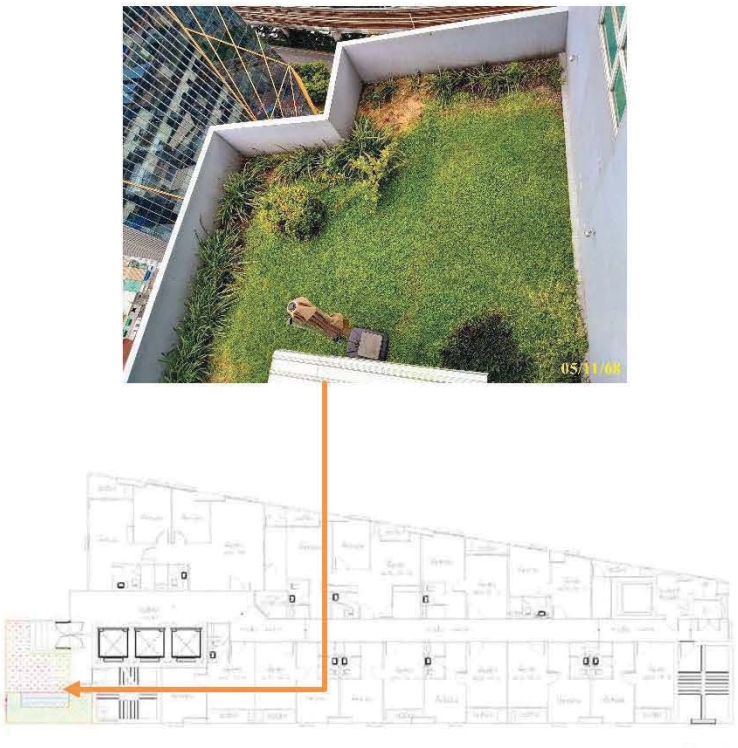
พื้นที่สีเขียวบริเวณชั้นที่ 12 (อยู่ระหว่างปรับปรุง)

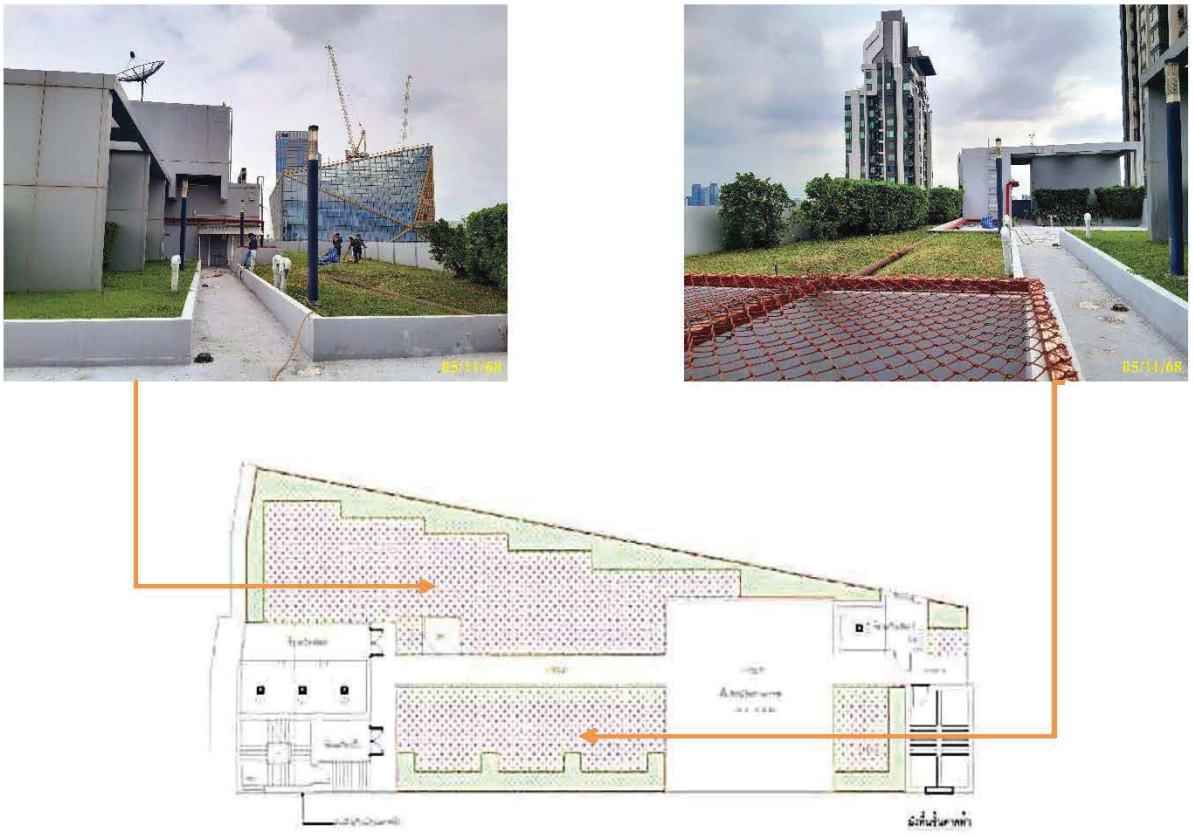
ภาพที่ 1.3.2-1 (ต่อ) พื้นที่สีเขียว

พื้นที่สีเขียวบริเวณชั้นที่ 31

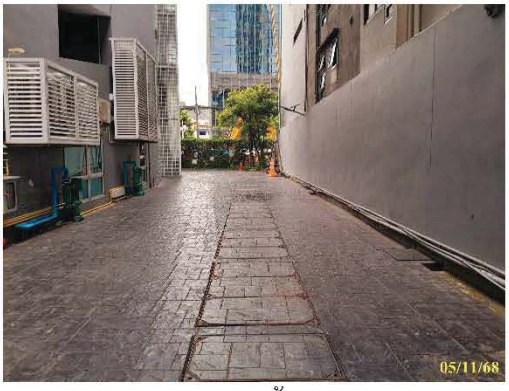
โครงการได้จัดให้มีระบบบำบัดน้ำเสียของโครงการ จำนวน 1 ชุด ตั้งอยู่ที่ชั้นล่างบริเวณพื้นที่จอดรถของโครงการ สามารถรองรับน้ำเสียได้สูงสุด 180 ลูกบาศก์เมตร/วัน ปัจจุบันโครงการมีปริมาณน้ำเสียที่เกิดขึ้นน้อยกว่าที่ได้คาดการณ์ไว้ (คาดการณ์ไว้ที่ 176 ลูกบาศก์เมตร/วัน) ทำให้ปัจจุบันระบบบำบัดน้ำเสียของโครงการมีความเพียงพอต่อการรองรับน้ำเสียที่เกิดขึ้น ทั้งนี้ โครงการได้จัดให้มีเจ้าหน้าที่ช่างประจำโครงการทำการตรวจสอบและบำรุงรักษาระบบเป็นประจำทุกวัน รวมถึงจัดให้มีการสูบตะกอนระบบบำบัดน้ำเสียอย่างสม่ำเสมอ ปัจจุบันระบบดังกล่าวมีการทำงานได้อย่างต่อเนื่องและมีประสิทธิภาพ แสดงดัง**ภาพที่ 1.3.4-1**

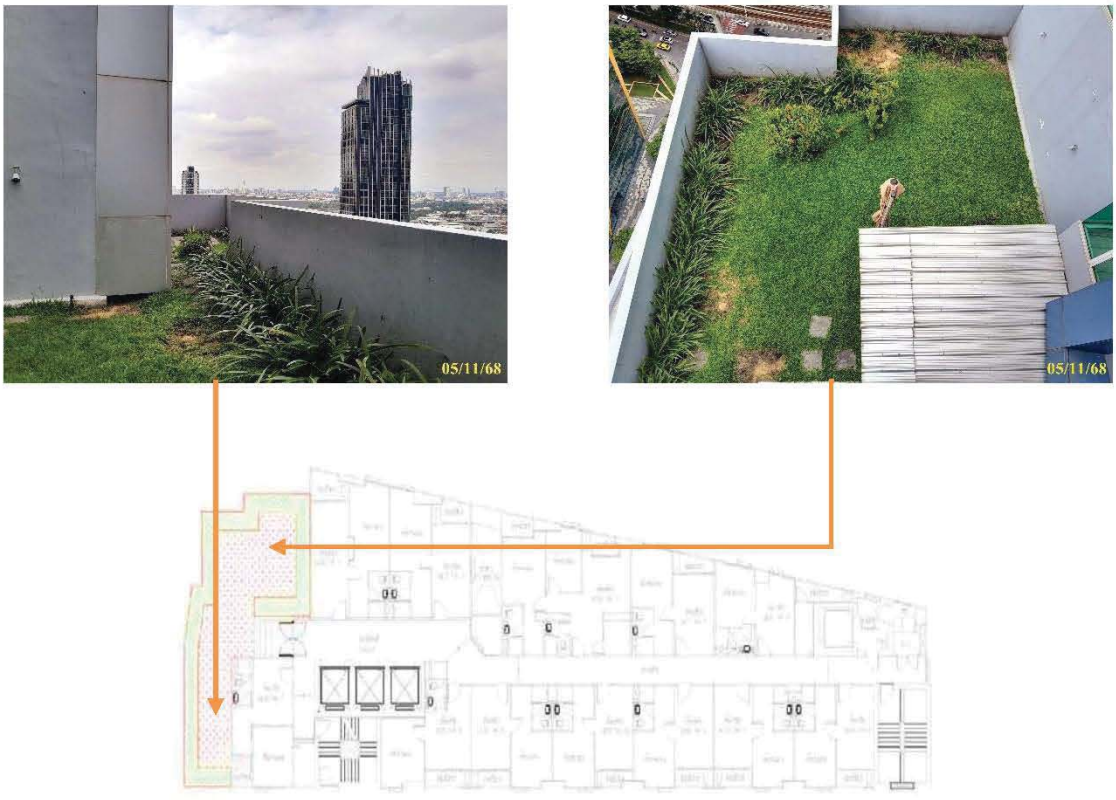
ภาพที่ 2.2-2 (ต่อ) พื้นที่สีเขียว

พื้นที่สีเขียวบริเวณชั้นที่ 12

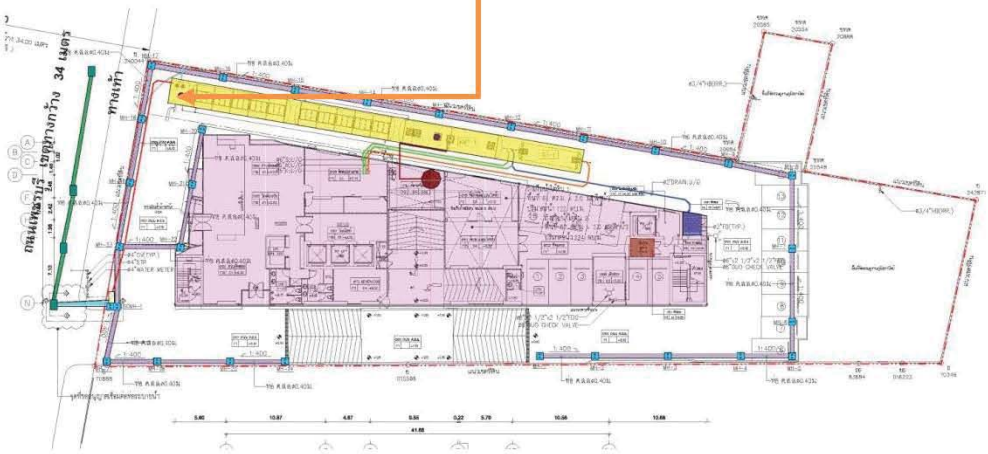
จากผลการตรวจวัดคุณภาพน้ำทิ้งของอาคาร พบว่า ดัชนีที่ตรวจวิเคราะห์ส่วนใหญ่มีค่าอยู่ในเกณฑ์มาตรฐานกำหนด เจ้าหน้าที่ของโครงการควรควบคุมและดูแลระบบบำบัดน้ำเสียรวม เพื่อให้ประสิทธิภาพของระบบบำบัดคงสภาพที่ดี ดังนี้

- จากการตรวจวัดค่า SV 30 พบว่ามีปริมาณตะกอนจุลินทรีย์น้อยเกินไปมีค่าเท่ากับ 50 ml/l เจ้าหน้าโครงการที่ควรทำการเพิ่มระยะเวลาในการสูบตะกอนกลับให้มากขึ้น เพื่ออัตราการเจริญเติบโตของจุลินทรีย์ภายในบ่อเติมอากาศตะกอนจุลินทรีย์

- ผู้ดูแลควรตรวจสอบการทำงานของระบบเติมอากาศในบ่อเติมอากาศ และอุปกรณ์อื่นๆ ในระบบบำบัดน้ำเสีย ถ้าพบอุปกรณ์ที่ชำรุดควรดำเนินการแก้ไขทันที

- เมื่อเจ้าหน้าที่โครงการปฏิบัติตามข้อ 2 แล้วพบว่าตะกอนจุลินทรีย์เพิ่มเพียงเล็กน้อยหรือไม่เพิ่มขึ้น ให้นำตะกอนจุลินทรีย์จากบ่อเก็บตะกอนกลับมายังบ่อเติมอากาศอีกครั้ง
