# รายงานผลการปฏิบัติตามมาตรการป้องกันและแก้ไขผลกระทบสิ่งแวดล้อม
# และมาตรการติดตามตรวจสอบผลกระทบสิ่งแวดล้อม

โครงการ โรงแรม The ShellSea Krabi

ประจำเดือนกรกฎาคม – ธันวาคม 2568

จัดทำโดย บริษัท เซ้าเทิร์นไทยคอนซัลติ้ง จำกัด

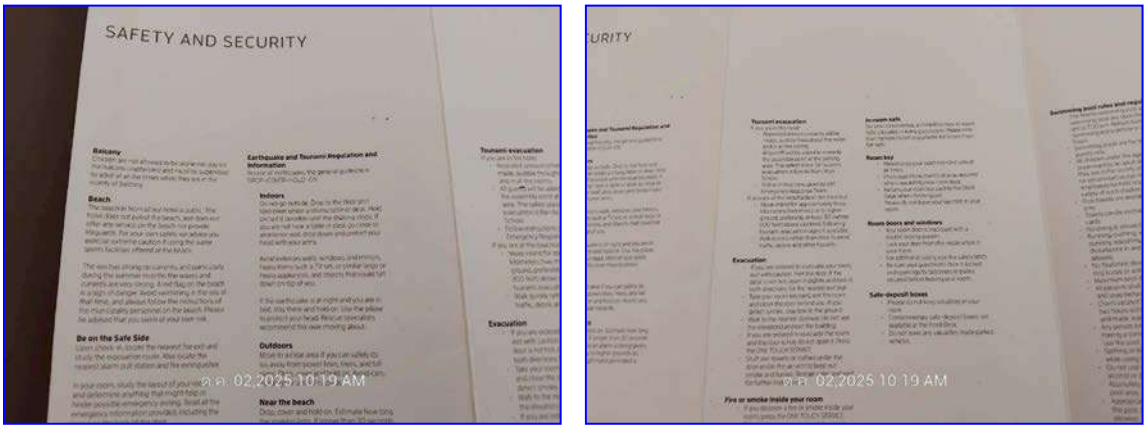
รูปที่ 2.15 ทำความสะอาดอุปกรณ์ไฟฟ้า

รูปที่ 2.16 คู่มือกฎระเบียบในการเข้าพักแรม
