รายงานผลการปฏิบัติตามมาตรการป้องกันและแก้ไข ผลกระทบสิ่งแวดล้อมและมาตรการติดตามตรวจสอบคุณภาพสิ่งแวดล้อม

ระยะดำเนินการ ระหว่างเดือน กรกฎาคม - ธันวาคม พ.ศ. 2568

โครงการ โรงแรม ซูการ์ มารีนา รีสอร์ท นอติคัล

จัดทำโดย
บริษัท บีเค เนเจอร์ ทอรัส จำกัด
BK NATURE TAURUS CO., LTD
เลขที่ 59/386 หมู่ที่ 4 ตำบลกะทู้ อำเภอกะทู้ จังหวัดภูเก็ต 83120 โทรศัพท์ 076 623 955, 062 059 2888 e-mail: bknature.t@gmail.com
59/386 Village No. 4, Kathu Sub-district, Kathu District, Phuket, 83120 Tel. 076 623955, 062 059 2888 e-mail: bknature.t@gmail.com

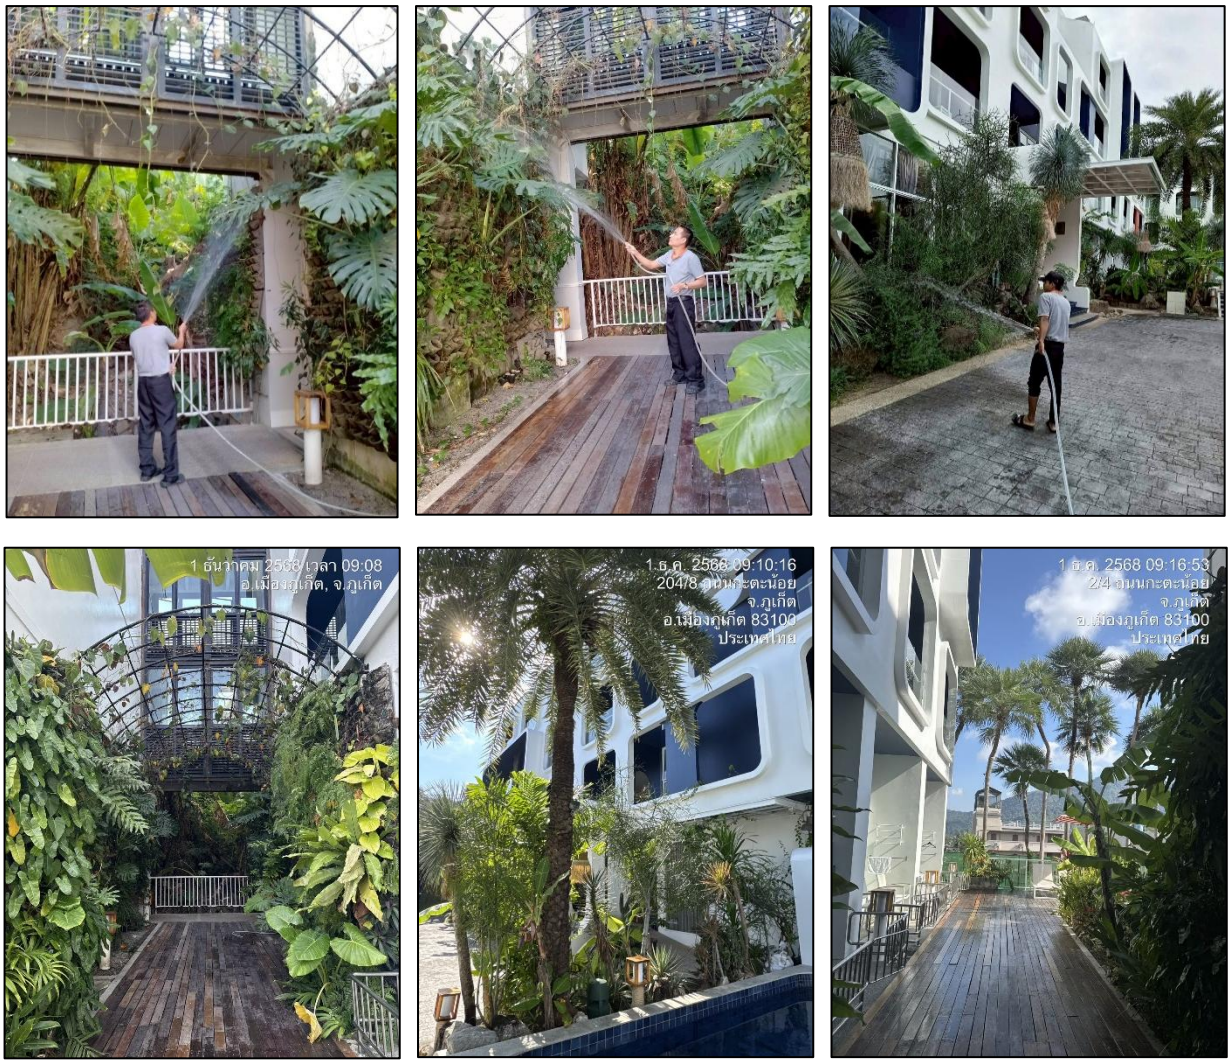
รูปภาพที่ 2.1 คนสวน และพื้นที่สีเขียว

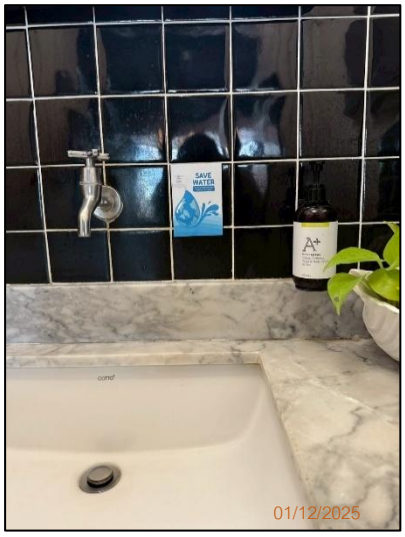
รูปภาพที่ 2.3 ป้ายรณรงค์ใช้น้ำ/ไฟฟ้า

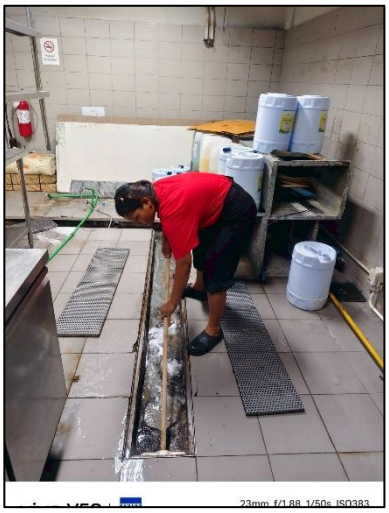
รูปภาพที่ 2.11 การขุดลอกตะกอนในท่อน้ำ

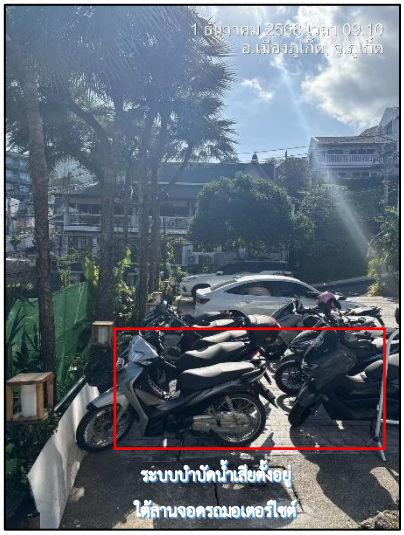
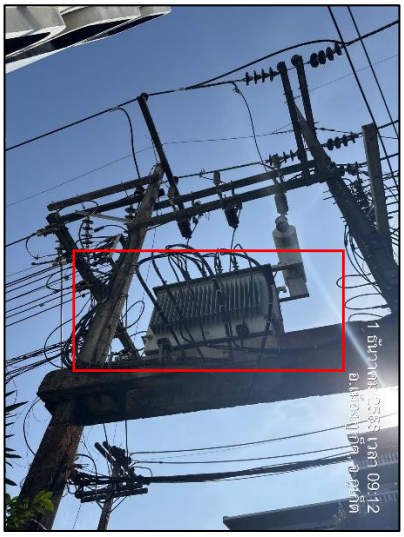
รูปภาพที่ 2.17 ระบบบำบัดน้ำเสีย **รูปภาพที่ 2.18** บ่อหน่วงน้ำ **รูปภาพที่ 2.19** หม้อแปลงไฟฟ้า

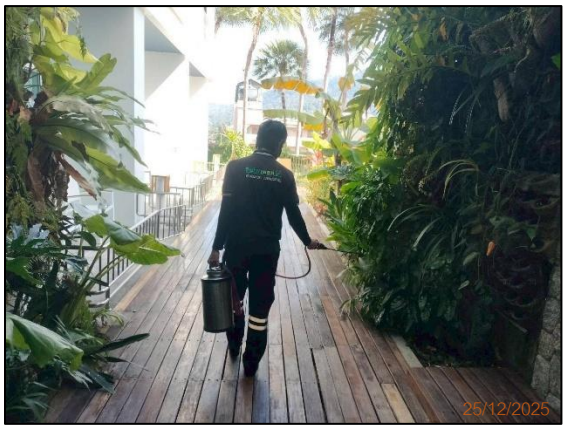
รูปภาพที่ 2.21 การฉีดพ่นแมลง

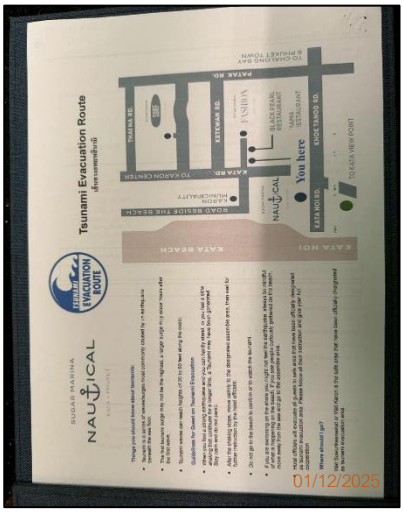
รูปภาพที่ 2.22 ป้ายข้อปฏิบัติตนเองเมื่อเกิดแผ่นดินไหว/ สึนามิ

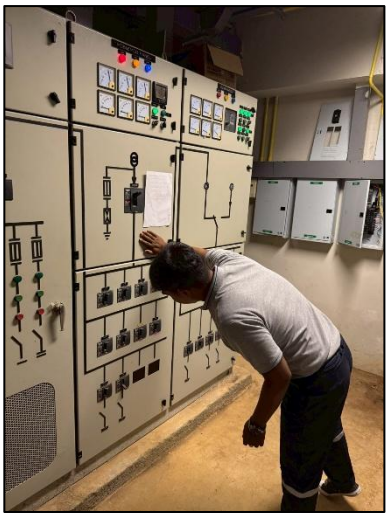
รูปภาพที่ 2.25 เจ้าหน้าที่ตรวจสอบเครื่องกำเนิดไฟฟ้า

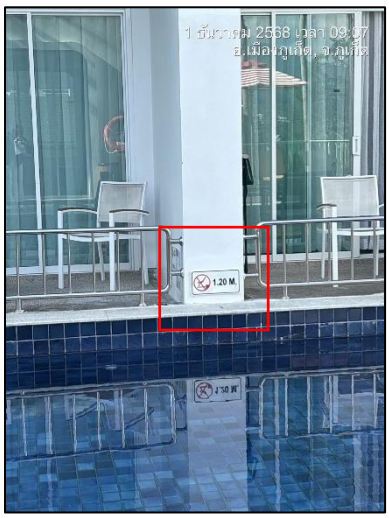
รูปภาพที่ 2.33 ป้ายระดับความลึก

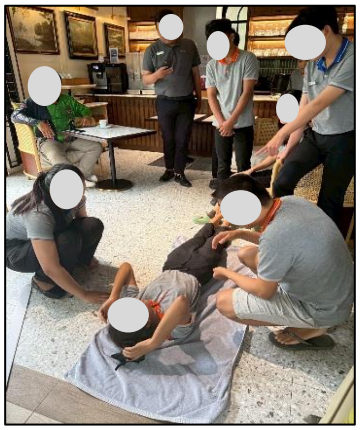
รูปภาพที่ 2.35 การฝึกซ้อมอัคคีภัย

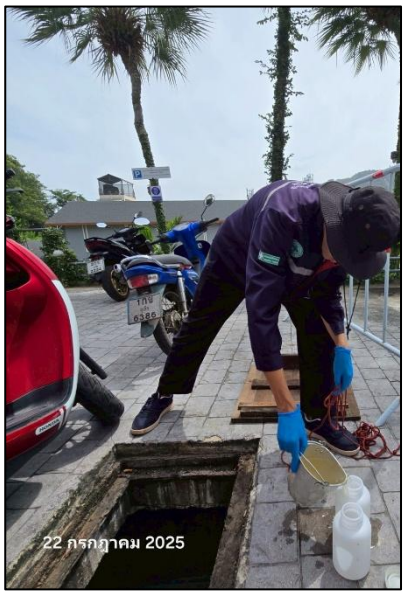
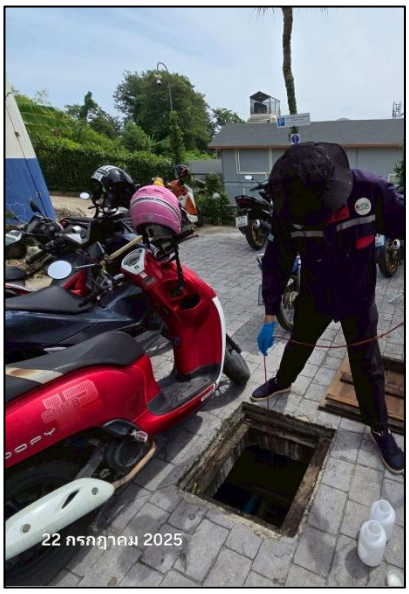
รูปภาพที่ 3.1 การเก็บตัวอย่างน้ำ

การตรวจวิเคราะห์คุณภาพน้ำของโครงการ โรงแรม ซูการ์ มารีนา รีสอร์ท นอติคัล ในระยะดำเนินการ ประจำเดือนกรกฎาคม - ธันวาคม 2568 แสดงดัง**รูปภาพที่ 3.1** การเก็บตัวอย่างน้ำ
