รายงานผลการปฏิบัติตามมาตรการป้องกันและแก้ไข
ผลกระทบสิ่งแวดล้อมและมาตรการติดตามตรวจสอบคุณภาพสิ่งแวดล้อม

ระยะดำเนินการ ระหว่างเดือน กรกฎาคม - ธันวาคม พ.ศ. 2568

โครงการ อาเซี่ยน ซิตี้ รีสอร์ท

เจ้าของโครงการ บริษัท หาดใหญ่นครินทร์ จำกัด

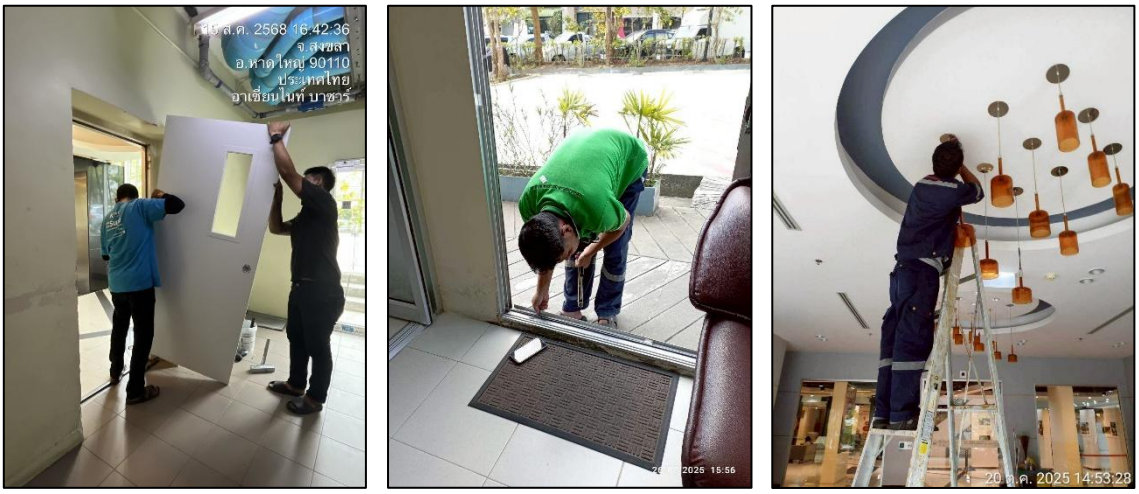
รูปภาพที่ 2.45 การตรวจสอบรอยรั่วตามฝาผนัง ประตู ฝ้า เพดาน ของพื้นที่ส่วนกลาง
