รายงานผลการปฏิบัติตามมาตรการป้องกันและแก้ไขผลกระทบสิ่งแวดล้อม และมาตรการติดตามตรวจสอบคุณภาพสิ่งแวดล้อม (ระยะดำเนินการ)

โครงการอุไรวรรณ แกรนด์ วิลล่า

บริเวณถนนพัฒนาการ 1 ตำบลหนองปรือ อำเภอบางละมุง จังหวัดชลบุรี

ระหว่างเดือนมกราคม-มิถุนายน ๒๕๖๙

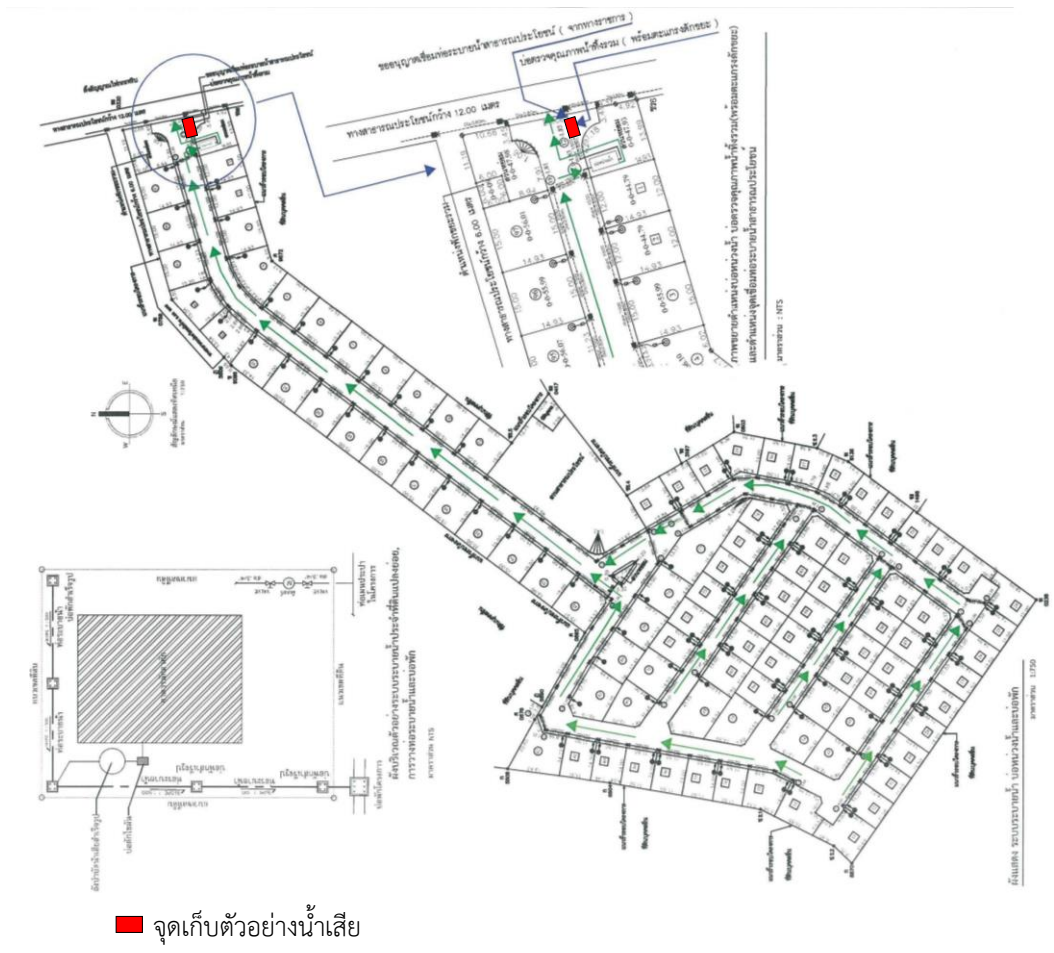
รูปที่ 3.1-1 แสดงจุดเก็บตัวอย่างน้ำเสีย

การติดตามตรวจสอบด้านคุณภาพน้ำทิ้ง ในระยะดำเนินการ ตามที่ระบุในรายงานผลกระทบสิ่งแวดล้อมเบื้องต้นของโครงการฯ กำหนดให้มีการติดตามตรวจสอบคุณภาพน้ำทิ้ง จำนวน 1 จุด ทุกๆ 1 เดือน ตลอดระยะดำเนินการ ได้แก่ บ่อตรวจคุณภาพน้ำทิ้ง (ดังแสดงในรูปที่ 3.1-1) โดยให้ดำเนินการตรวจวัด ความเป็นกรด-ด่าง (pH) บีโอดี (BOD) สารแขวนลอย (Suspended Solids) ไนโตรเจนในรูปทีเคเอ็น (TKN) ตะกอนหนัก (Settleable Solids) น้ำมัน และ ไขมัน (Oil and Grease) ซัลไฟด์ (Sulfide) สารที่ละลายได้ทั้งหมด (Total Dissolved Solids) โครงการตรวจวัดคุณภาพน้ำทิ้งเฉพาะในเดือนธันวาคม ผลการวิเคราะห์คุณภาพน้ำอยู่ในเกณฑ์มาตรฐาน ซึ่งทางโครงการมีผลการวิเคราะห์คุณภาพน้ำทิ้งในเดือนมิถุนายน 2569 (ดังตารางที่ 3.1-8)
