รายงานผลการปฏิบัติตามเงื่อนไขของมาตรการป้องกันและแก้ไขผลกระทบสิ่งแวดล้อม และมาตรการติดตามตรวจสอบคุณภาพสิ่งแวดล้อม

ประจำเดือน มกราคม ถึง มิถุนายน 2569

โครงการ ศุภาลัย ลอฟท์ สถานีแคราย

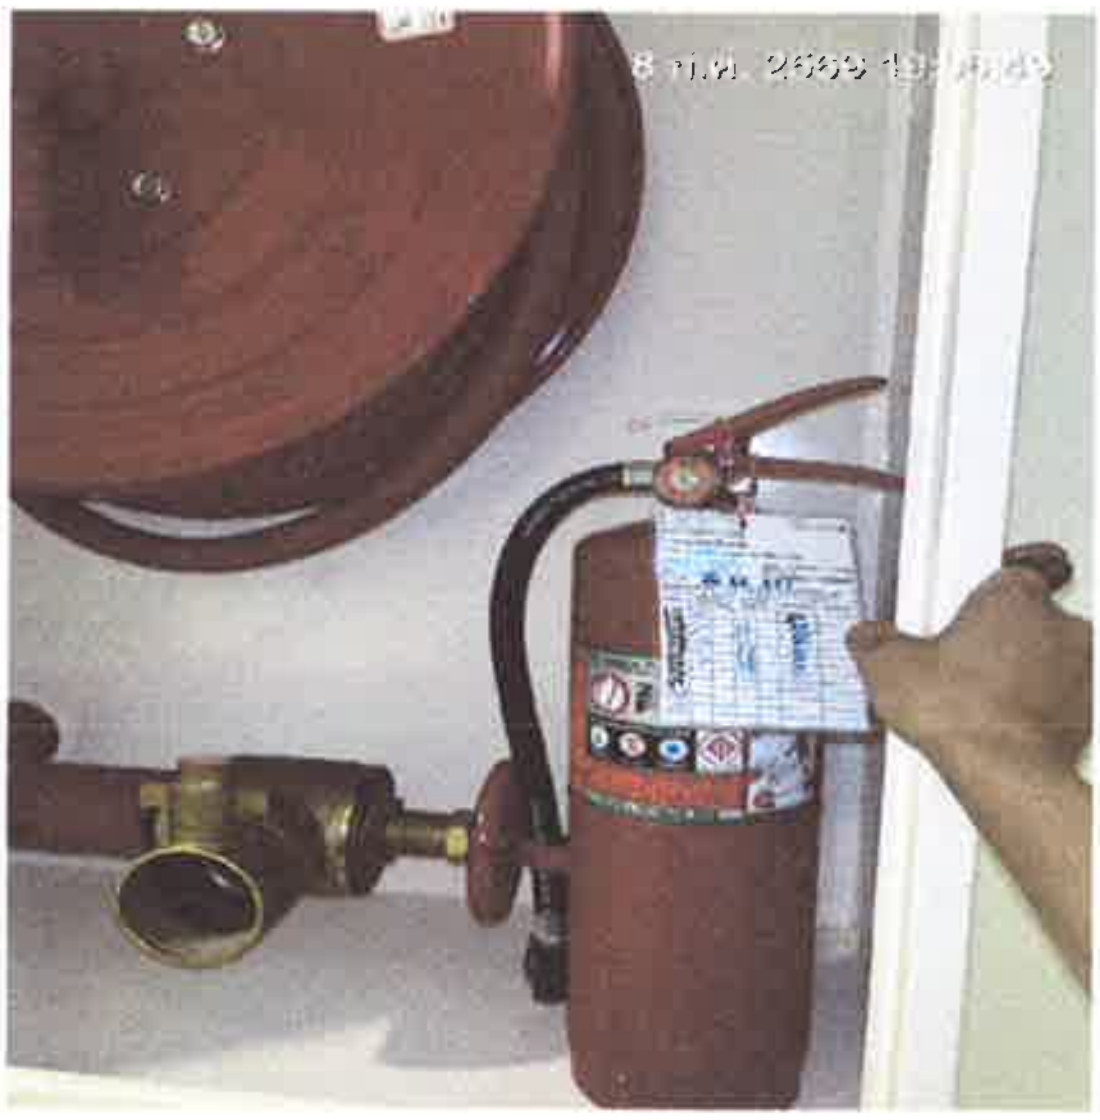
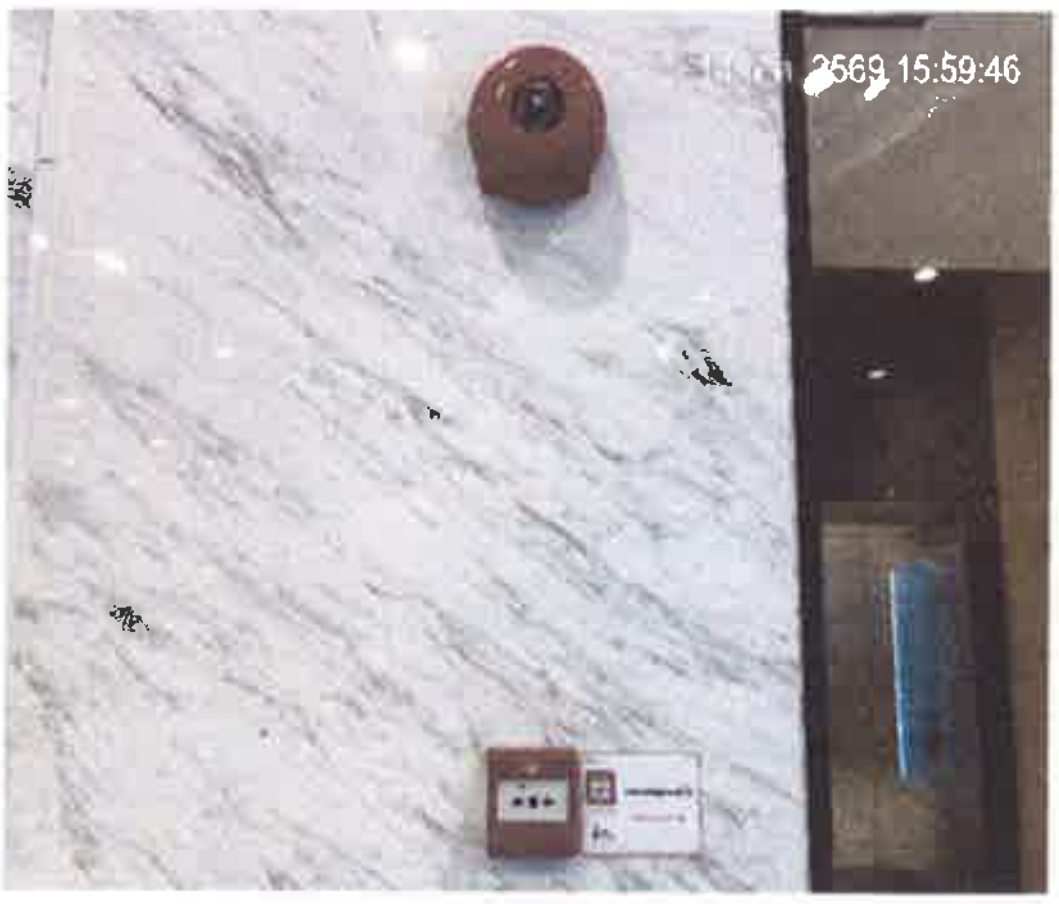
อุปกรณ์ดับเพลิง และหัวจ่ายน้ำดับเพลิง
