เอกสารสำรวจบ้านข้างเคียงก่อนก่อสร้าง

งานสำรวจบ้านข้างเคียงบริเวณรอบโครงการ

ชื่อโครงการ : ศุภาลัย ปาร์ค เอกมัย-พัฒนาการ

สำรวจโดย บริษัท เค ไพล์ จำกัด

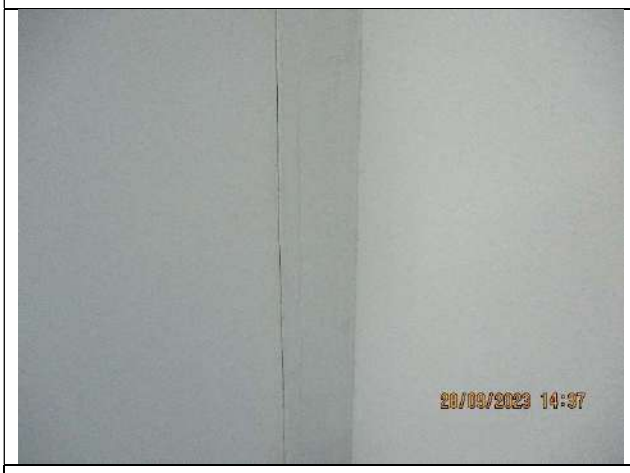
ภายในอาคาร

รอยร้าวบริเวณพื้นหน้าอาคาร

รอยแยกขนาด 1.40

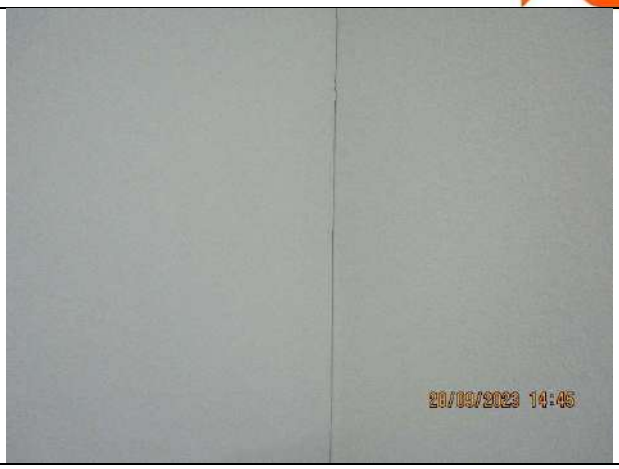
รอยร้าวขนาด 0.50

รอยร้าวขนาด 0.20

รอยร้าวขนาด 0.60 cm.

รอยร้าวขนาด 0.90cm.

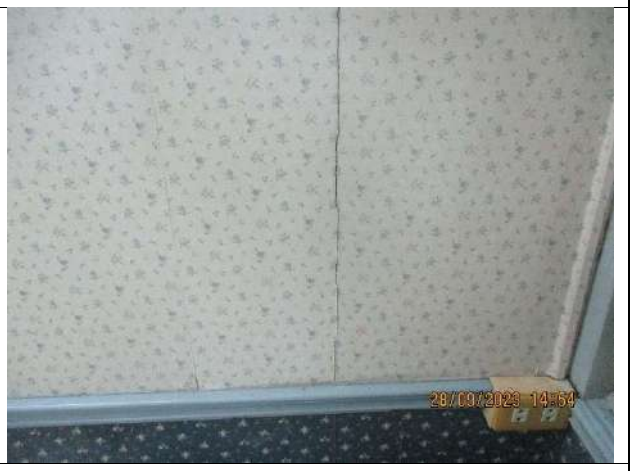
รอยร้าวขนาด 1.40

รอยร้าวขนาด 0.25

รอยร้าวขนาด 1.00	ภายในห้องน้ำ

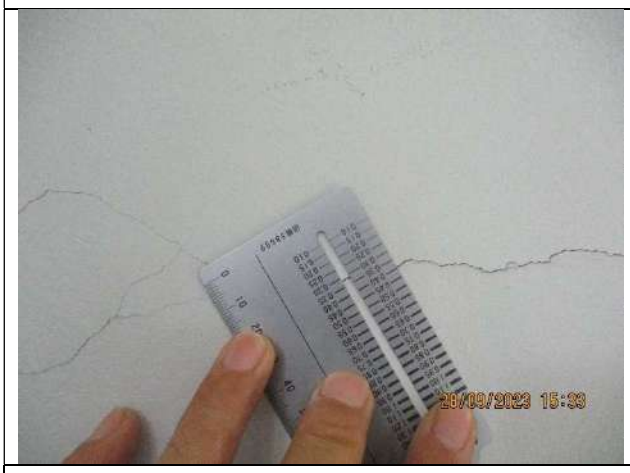
รอยร้าวขนาด 0.40

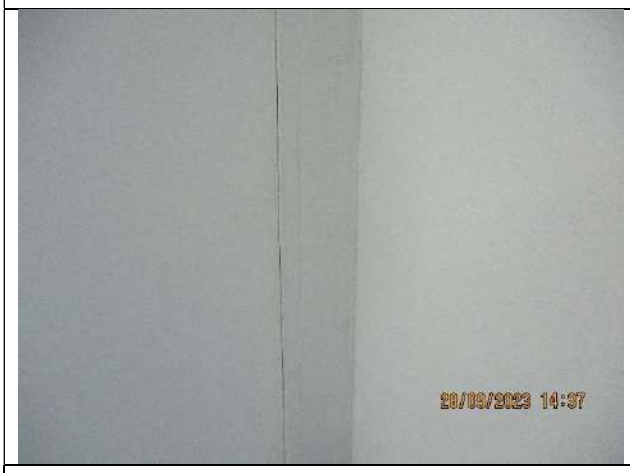
ภายในอาคาร

รอยร้าวบริเวณพื้นหน้าอาคาร

รอยแยกขนาด 1.40

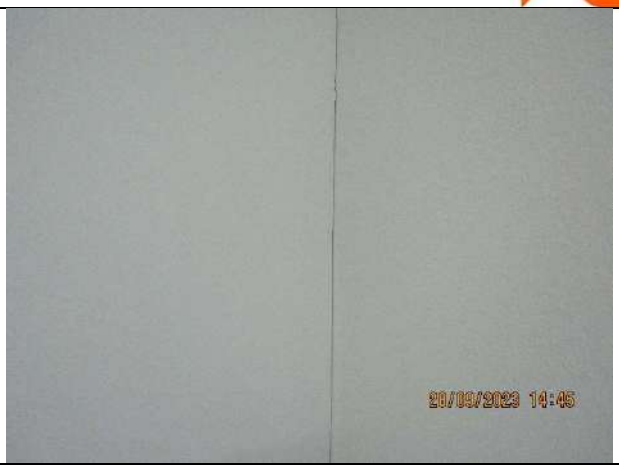
รอยร้าวขนาด 0.50

รอยร้าวขนาด 0.20

รอยร้าวขนาด 0.60 cm.

รอยร้าวขนาด 0.90cm.

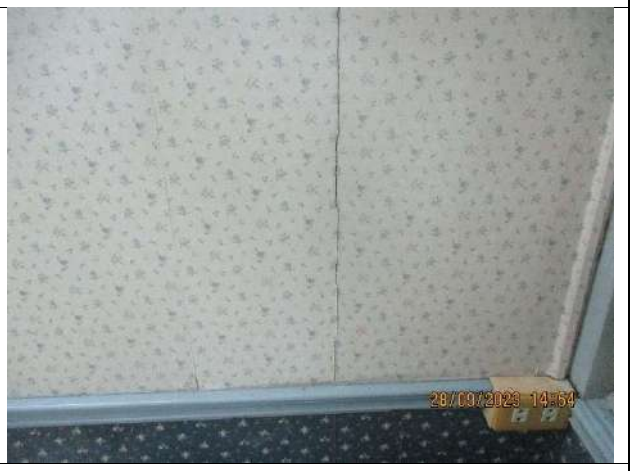
รอยร้าวขนาด 1.40

รอยร้าวขนาด 0.25

รอยร้าวขนาด 1.00	ภายในห้องน้ำ

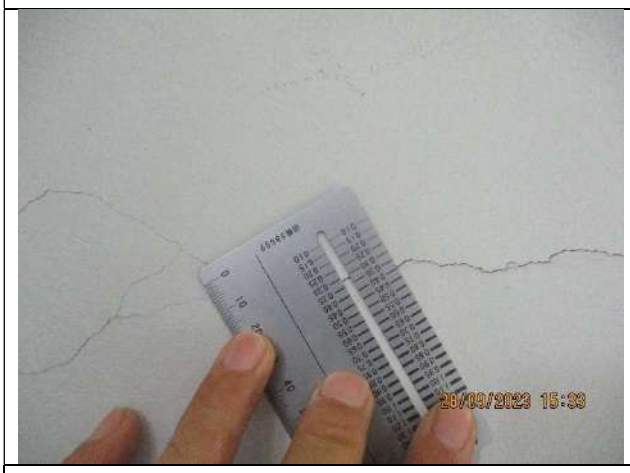
รอยร้าวขนาด 0.40

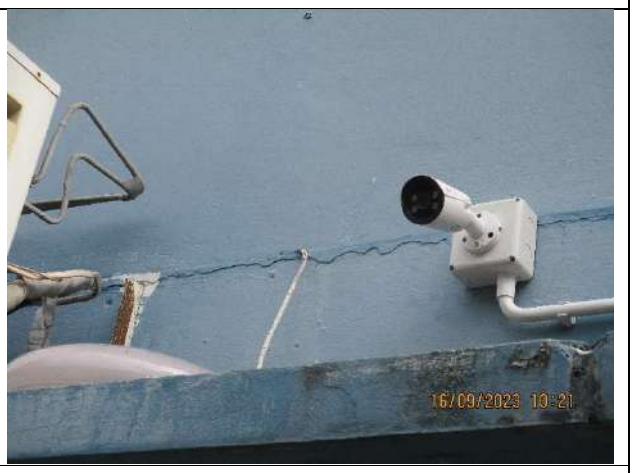
โรงแรมฉิมพลี

รอยแยกขนาด 0.8 cm.

รอยแยกขนาด 0.4 cm.

รอยแยกขนาด 0.5 cm.

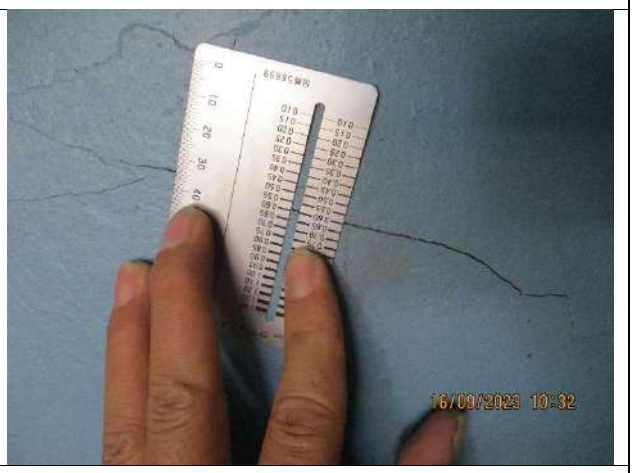
รอยร้าวขาด 0.60

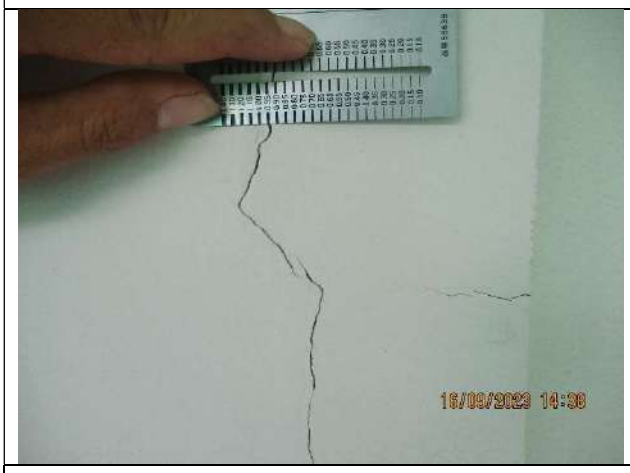
รอยร้าวขนาด 0.35

รอยร้าวขนาด 0.95

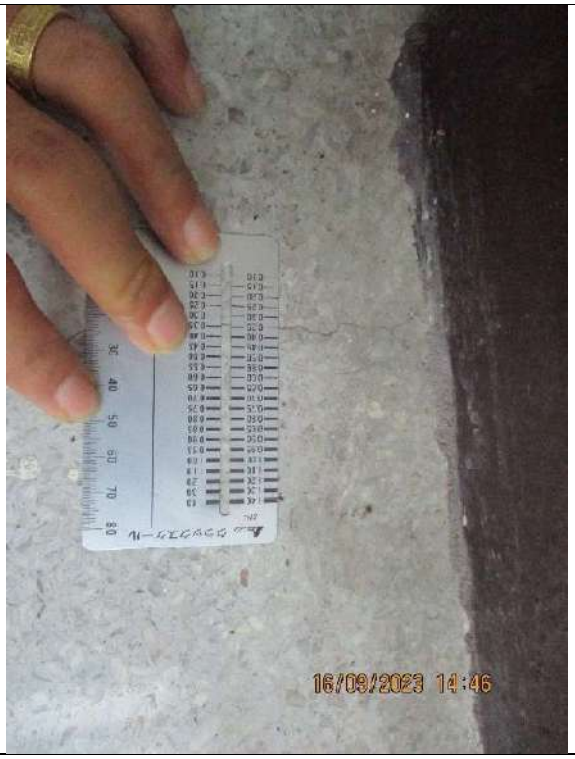
บันไดขึ้นชั้นสาม

รอยร้าวขนาด 0.40

รอยร้าวขนาด 0.35

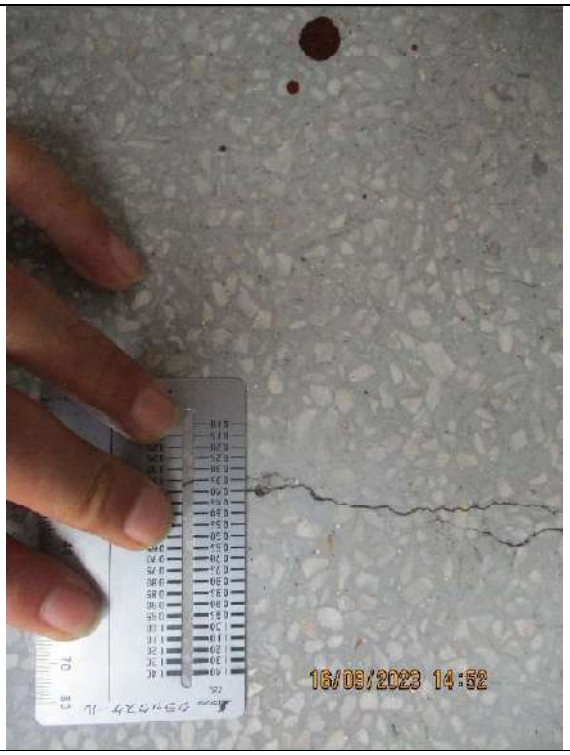
บันไดขึ้นชั้นสี่

รอยร้าวขนาด 0.25

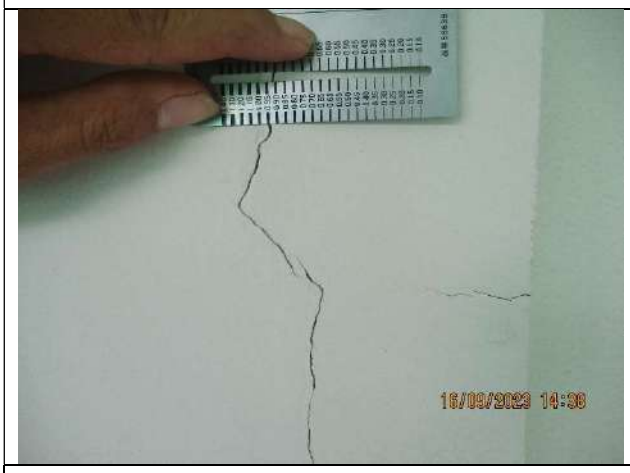
รอยร้าวขนาด 0.35

รอยร้าวขนาด 0.95

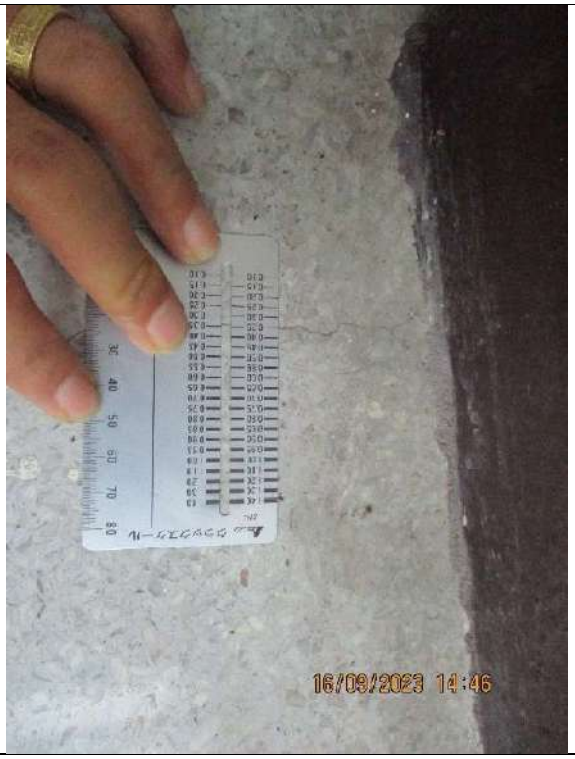
บันไดขึ้นชั้นสาม

รอยร้าวขนาด 0.40

รอยร้าวขนาด 0.35

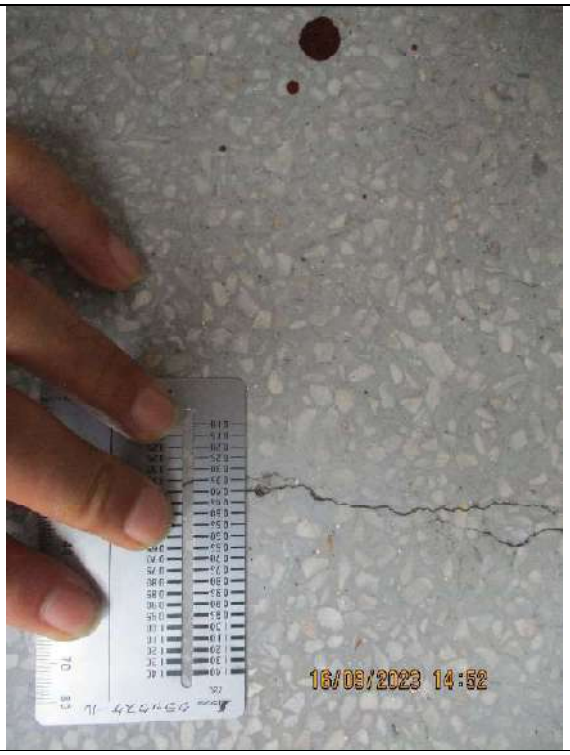
บันไดขึ้นชั้นสี่

รอยร้าวขนาด 0.25

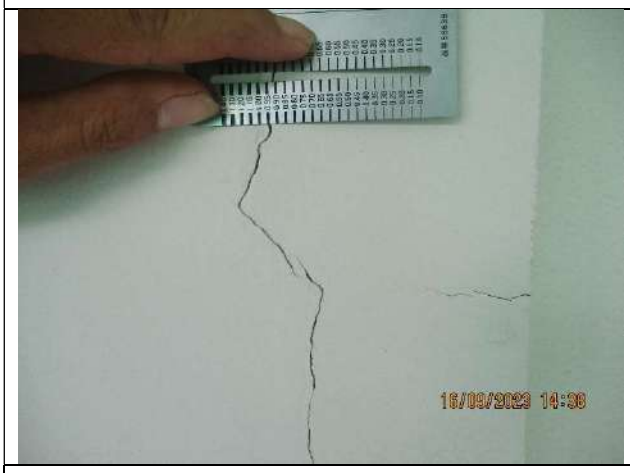
รอยร้าวขนาด 0.35

รอยร้าวขนาด 0.95

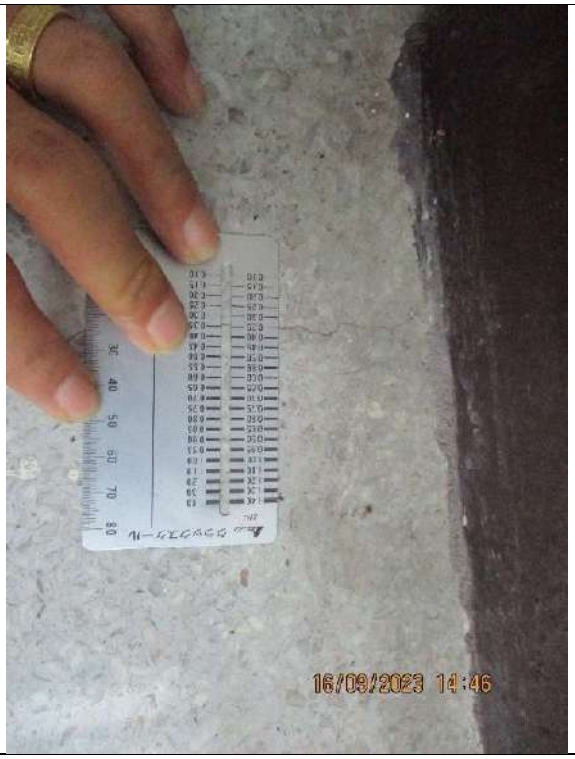
บันไดขึ้นชั้นสาม

รอยร้าวขนาด 0.40

รอยร้าวขนาด 0.35

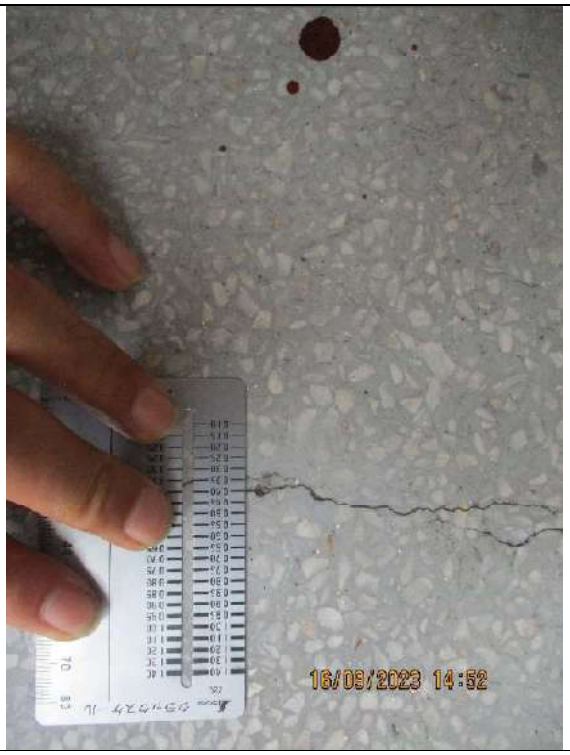
บันไดขึ้นชั้นสี่

รอยร้าวขนาด 0.25

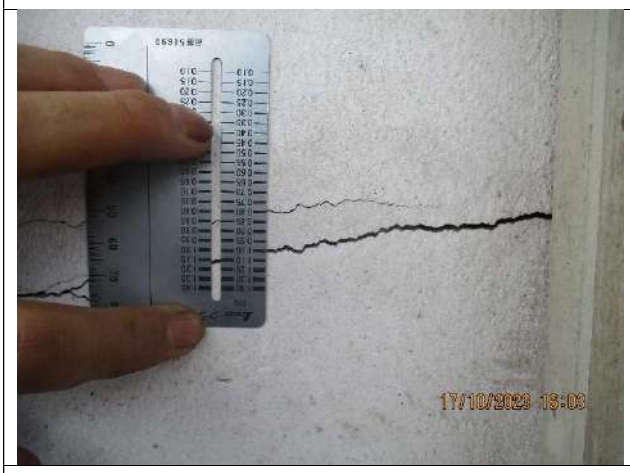
รอยร้าวขนาด 0.10

รอยร้าวขนาด 0.25

มีรอยแยกระหว่างเสากับผนัง

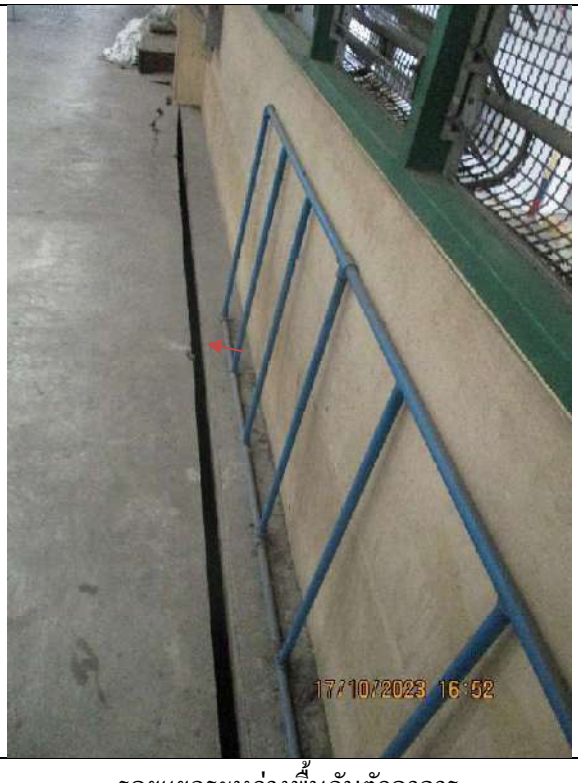
ภายในอาคารชั้นสอง

รอยร้าวขนาด 0.3 cm.

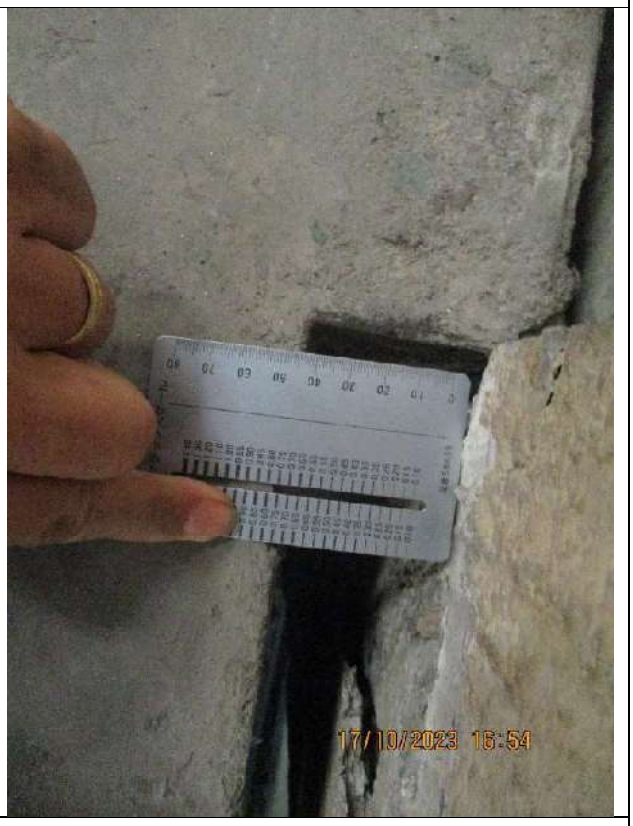
บริเวณระเบียงภายในชั้นสอง

พื้นมีลักษณะลาดเอียง

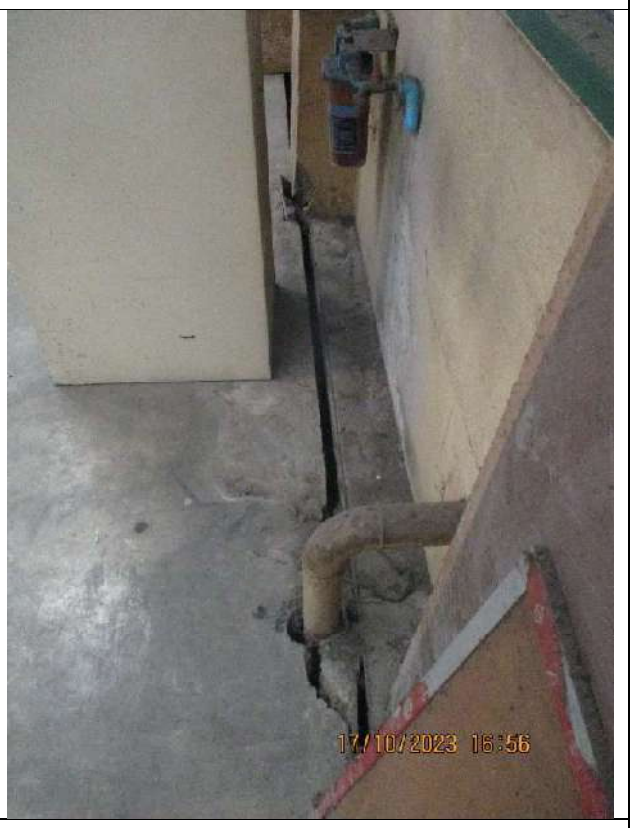
รอยแยกระหว่างพื้นกับตัวอาคาร

รอยแยกขนาด 0.6cm.

รอยแยกขนาด 4.3

รอยแยกขนาด 6.1

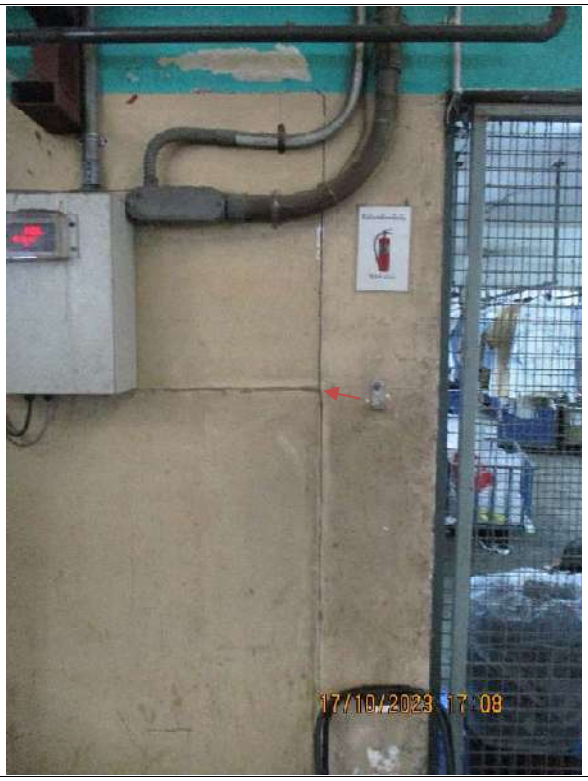
รอยร้าวขนาด 0.9 cm.

รอยร้าวขนาด 0.7cm.

รอยร้าวขนาด 0.4 cm.

พื้นโรงงานมีการทรุดตัว

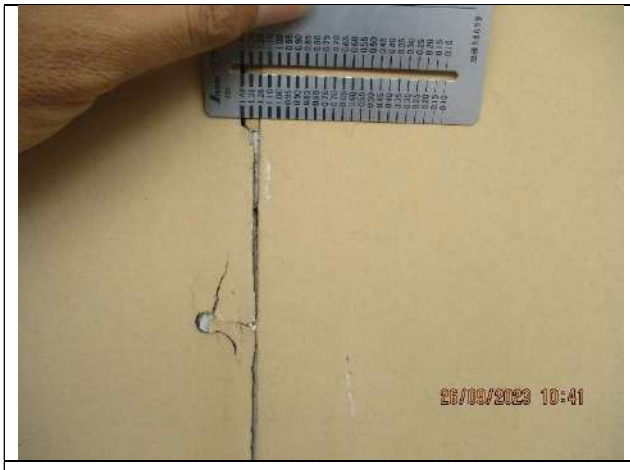
รอยต่อผนังมีการแยกตัว

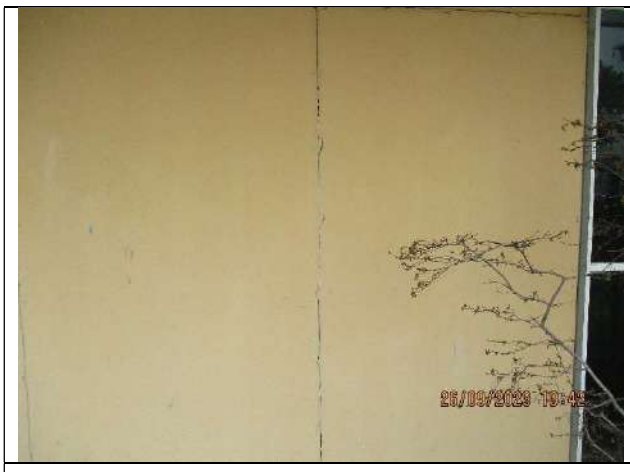
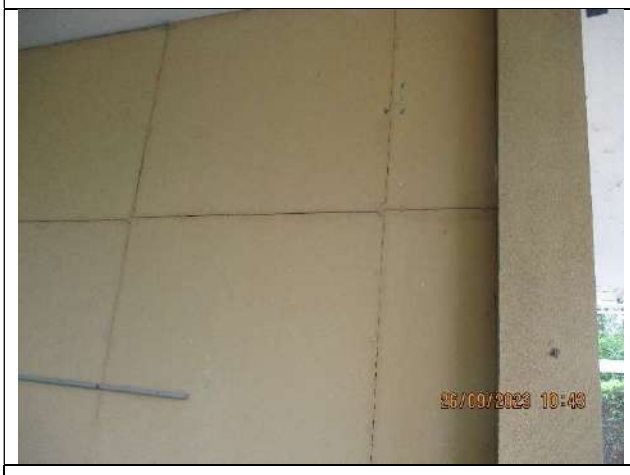
รอยแยกขนาด 1.40

รอยแยกขนาด 0.3 cm.

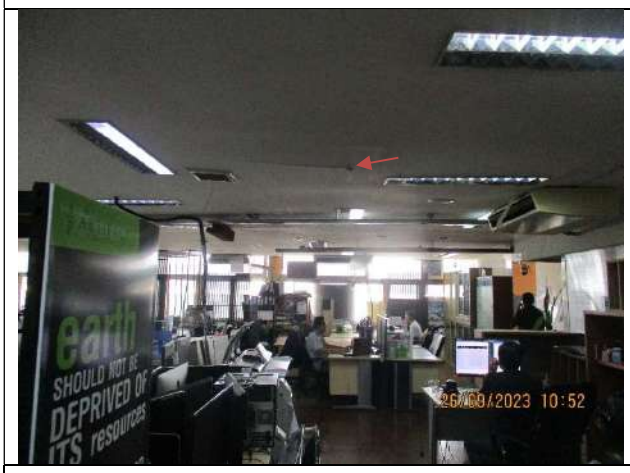
บริเวณพื้นหินอ่อนบันไดทางขึ้นชั้นสอง

มีรอยแยกบนเพดานชั้นสอง

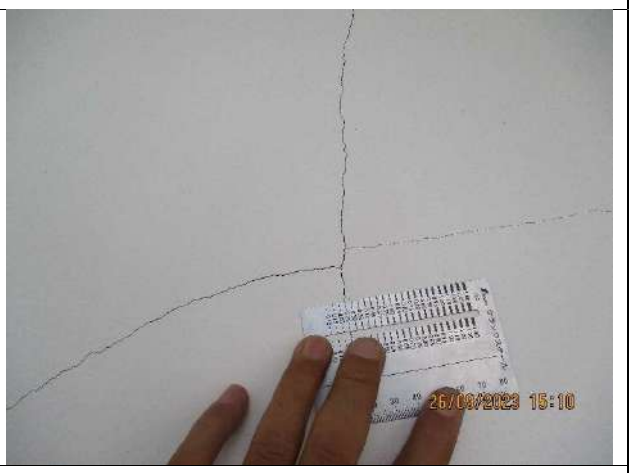
บริเวณผนังห้อง

บริเวณพื้นด้านล่างอาคารมีรอยแตกร้าว

มีรอยร้าวบริเวณผนังห้อง

รอยร้าวขนาด 0.45

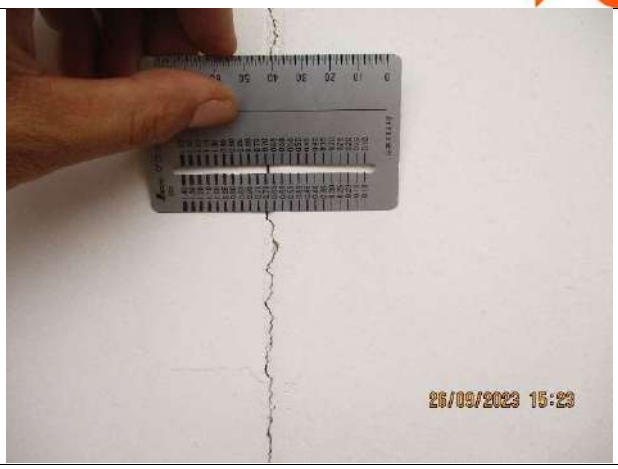
รอยร้าวขนาด 0.60

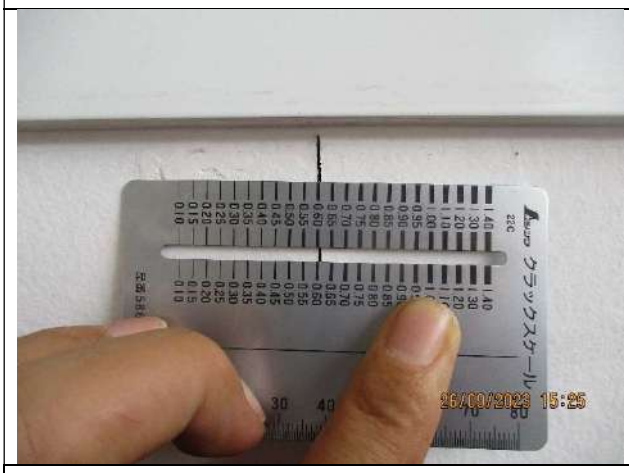
ออฟฟิตชั้นสอง

รอยร้าวขนาด 0.60
