เอกสารการตรวจสอบการทำงานของระบบบำบัดน้ำเสีย

นิติบุคคลอาคารชุด เวล มารีน่า คอนโดมิเนียม

รายงานสรุปผลการดำเนินงาน

งานจ้างเหมาบริการตรวจสอบและบำรุงรักษาระบบบำบัดน้ำเสีย

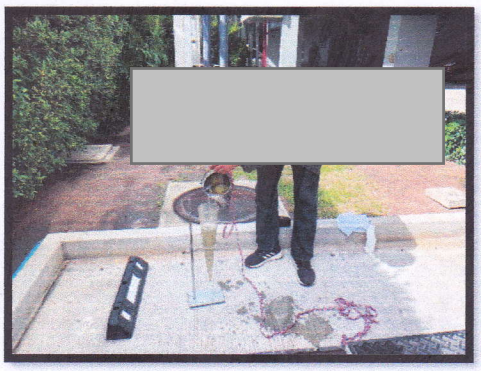
อาคาร C ปริมาตรถังเติมอากาศ ประมาณ 30 ลบ.ม. ควรเติมจุลินทรีย์ 30-50 กิโลกรัม

ผลการแก้ไข : รอดำเนินการแก้ไข

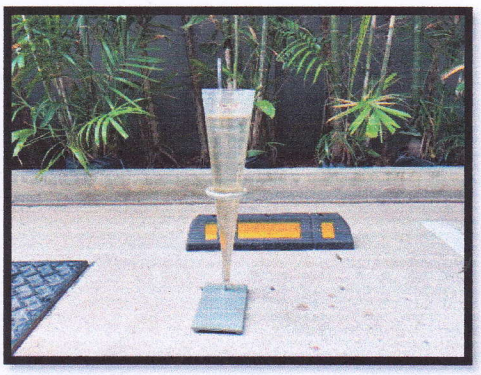
ปัญหาที่ 5. อาคาร A, B และอาคาร C ไม่พบจุลินทรีย์ในถังเติมอากาศ

สาเหตุ : วัดค่าปริมาตรของตะกอนจุลินทรีย์ในถังเติมอากาศ ค่าที่ได้ 0 mg/L

1.1 อาคาร A วัดค่าปริมาตรของตะกอนจุลินทรีย์ในถังเติมอากาศ ค่าที่ได้ 0 mg/L

ปัญหาและอุปสรรค: ไม่พบจุลินทรีย์ในถังเติมอากาศ

การแก้ไข : จะต้องสั่งซื้อจุลินทรีย์ตั้งต้น หรือขอรับสลัดจ์ (Sludge) จากระบบบำบัดน้ำเสีย มาเติมในถังเติมอากาศ (Aeration tank) ประมาณ 1-2 กิโลกรัมต่อปริมาตรน้ำ 1 ลูกบาศก์เมตร และเติมสารอาหาร (เช่น กากน้ำตาลหรือปุ๋ยยูรียเล็กน้อย) เพื่อกระตุ้นการเจริญเติบโต

อาคาร A ปริมาตรถังเติมอากาศ ประมาณ 50 ลบ.ม. ควรเติมจุลินทรีย์ 50-100 กิโลกรัม

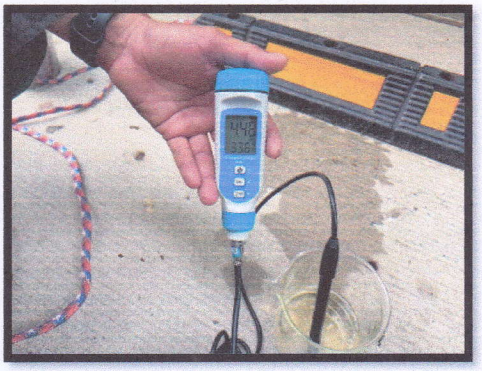
2. ตรวจวัดค่าปริมาณออกซิเจนที่อยู่ในน้ำ (DO) ในถังเติมอากาศ

2.1 อาคาร A วัดค่าปริมาณออกซิเจนที่อยู่ในน้ำ (DO) ในถังเติมอากาศ ค่าที่ได้ 4.24 mg/L

2.2 อาคาร B วัดค่าปริมาณออกซิเจนที่อยู่ในน้ำ (DO) ในถังเติมอากาศ ค่าที่ได้ 3.97 mg/L

2.3 อาคาร C วัดค่าปริมาณออกซิเจนที่อยู่ในน้ำ (DO) ในถังเติมอากาศ ค่าที่ได้ 4.48 mg/L
