รายงานผลการปฏิบัติตามมาตรการป้องกันและแก้ไขผลกระทบสิ่งแวดล้อม และมาตรการติดตามตรวจสอบผลกระทบสิ่งแวดล้อม (ระยะดำเนินการ) ระหว่างเดือน มกราคม ถึง มิถุนายน พ.ศ. 2569

โครงการอาคารชุด The View
เจ้าของโครงการ นิติบุคคลอาคารชุด เดอะ วิว โคซี บีช เรสซิเดนซ์
ที่ตั้ง เลขที่ 400/79 หมู่ 12 ตำบลหนองปรือ อำเภอบางละมุง
จังหวัดชลบุรี 20150 โทรศัพท์ 095-112-1101

กรกฎาคม 2569

จัดทำโดย บริษัท ศูนย์วิเคราะห์น้ำ จำกัด
1/94 หมู่ที่ 5 ต.คานหาม อ.อุทัย จ.พระนครศรีอยุธยา 13210
โทรศัพท์ : 035-800593, 035-226382-3 โทรสาร : 035-800594

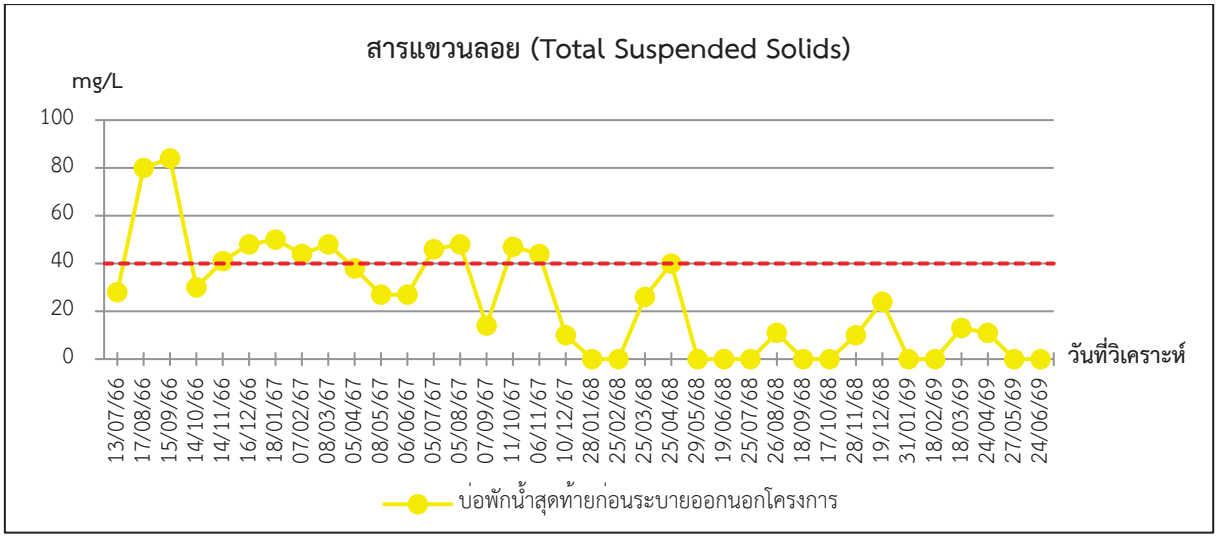
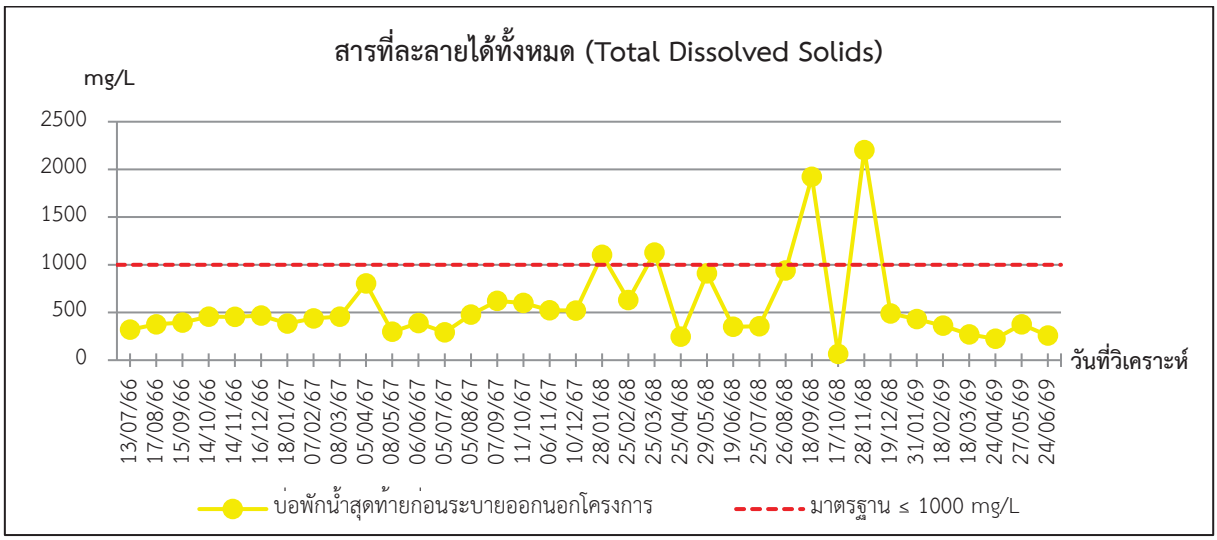
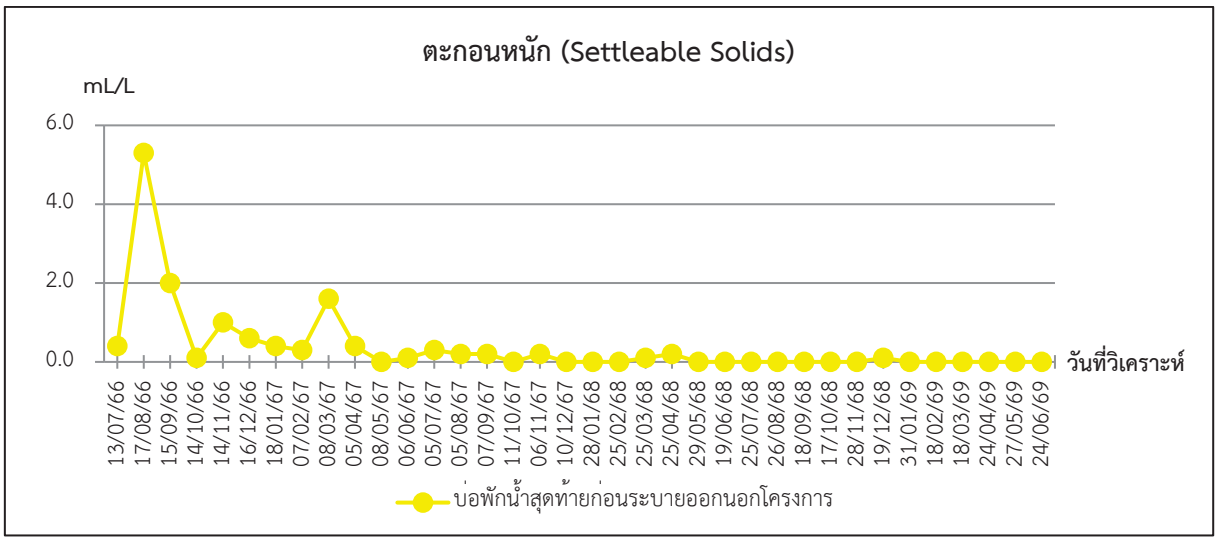
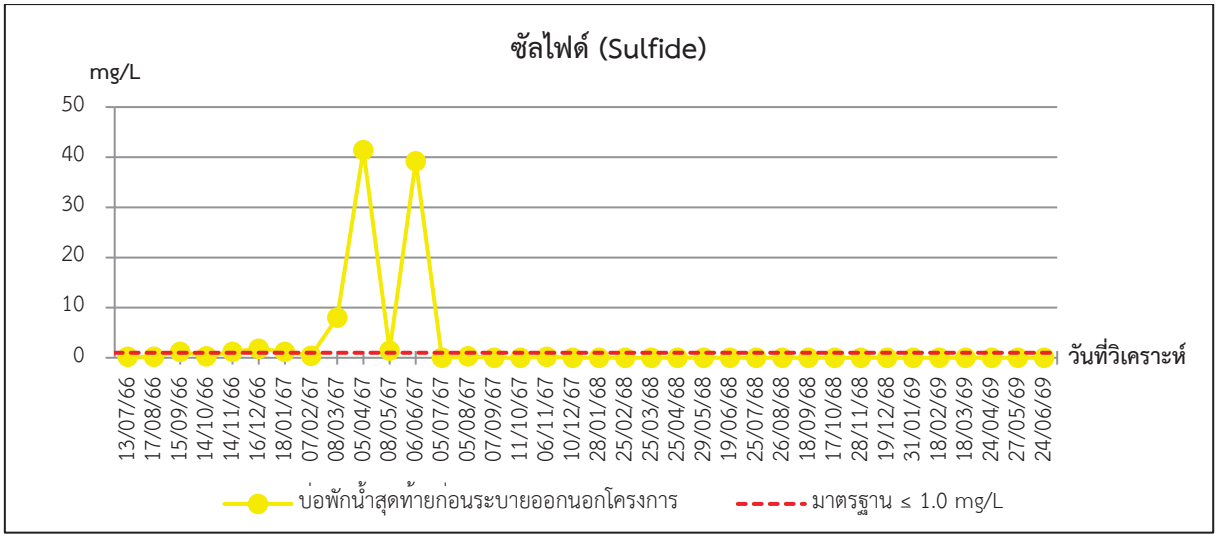
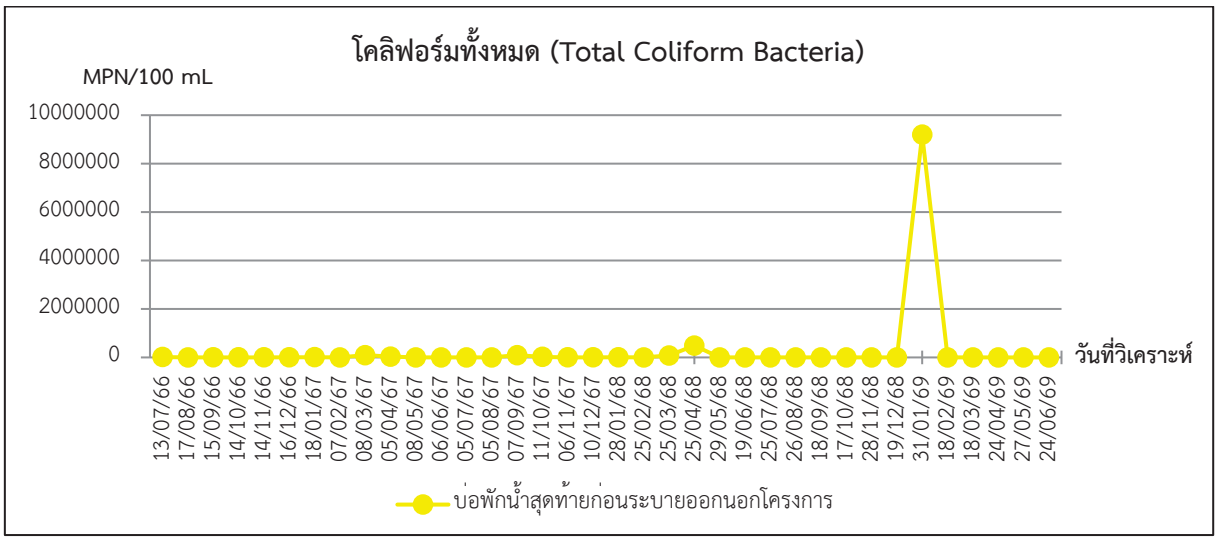
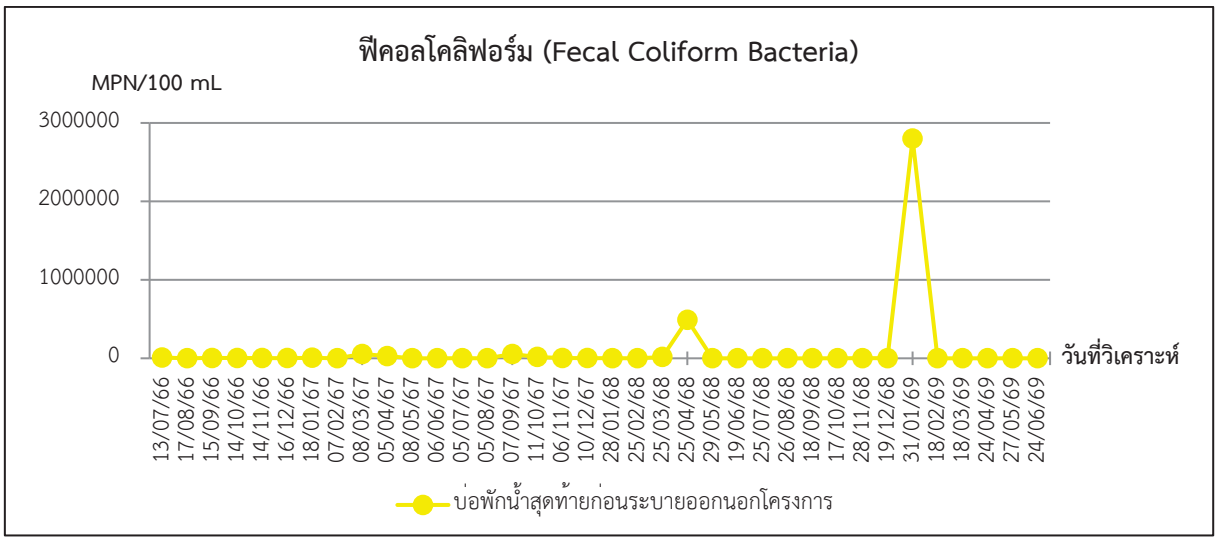
ภาพที่ 3.5.3-2 กราฟเปรียบเทียบผลการตรวจวัดคุณภาพน้ำทิ้ง

จุดเก็บตัวอย่าง	วัน/เดือน/ปี	ผลการตรวจวิเคราะห์								
		pH	BOD (mg/L)	Residual Chlorine (mg/L)	TSS (mg/L)	TDS (mg/L)	SS (mL/L)	Sulfide (mg/L)	TCB (MPN/100 mL)	FCB (MPN/100 mL)
บ่อตรวจคุณภาพน้ำ (ต่อ)	25/02/68	7.6	<4	0.03	<10	630	<0.1	<0.10	1100	780
	25/03/68	7.6	16	0.06	26	**1128**	0.1	<0.10	79000	17000
	25/04/68	8.0	18	0.04	40	246	0.2	<0.10	490000	490000
	29/05/68	7.8	7	0.06	<10	910	<0.1	<0.10	2300	450
	19/06/68	7.8	10	0.04	<10	350	<0.1	<0.10	780	780
	25/07/68	7.6	<4	0.06	<10	356	<0.1	<0.10	450	200
	26/08/68	7.4	11	0.03	11	940	<0.1	<0.10	1100	450
	18/09/68	7.8	<4	0.05	<10	**1922**	<0.1	<0.10	490	490
	17/10/68	7.4	<4	0.38	<10	66	<0.1	<0.10	450	200
	28/11/68	7.8	5	0.05	10	**2202**	<0.1	<0.10	1300	1300
	19/12/68	7.6	27	0.54	24	490	0.1	<0.10	2000	2000
	31/01/69	7.5	30	0.05	<10	430	<0.1	<0.10	9200000	2800000
	18/02/69	7.2	5	0.03	<10	362	<0.1	<0.10	330	330
	18/03/69	7.3	12	0.23	13	270	<0.1	<0.10	6.8	6.8
	24/04/69	7.0	5	0.06	11	224	<0.1	<0.10	<1.8	<1.8

27/05/69	7.4	9	0.04	<10	376	<0.1	<0.10	<1.8	<1.8
	24/06/69	7.6	8	0.16	<10	258	<0.1	<0.10	<1.8	<1.8
มาตรฐาน*		**5.5-9.0**	**≤30**	**-**	**≤40**	**≤1000**	**-**	**≤1.0**	**-**	**-**

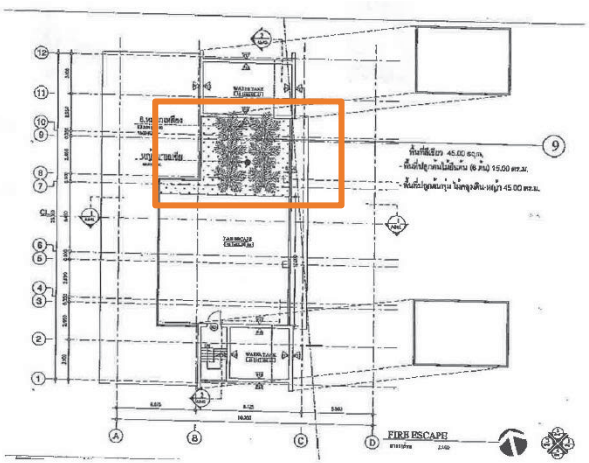
4. คุณค่าต่อคุณภาพชีวิต		
4.7 สุนทรียภาพและทัศนียภาพ	- โครงการจัดให้มีพื้นที่สีเขียวบริเวณชั้นพื้นดิน และบนอาคาร ชั้นที่ 16, หลังคา และหนีไฟทางอากาศ ขนาดพื้นที่รวม 629 ตร.ม. มีผู้พักอาศัยในโครงการ 615 คน คิดเป็นอัตราระหว่างผู้พักอาศัยในโครงการต่อพื้นที่สีเขียวที่ออกแบบไว้คิดเป็น 1 คน : 1.02 ตร.ม.	**<u>การดำเนินการในปัจจุบัน</u>** - ปฏิบัติได้แต่ไม่มีประสิทธิภาพ : โครงการจัดให้มีพื้นที่สีเขียวบริเวณชั้นที่ 1 ชั้นที่ 16 และชั้นสระว่ายน้ำ พร้อมทั้งจัดให้มีพนักงานดูแลต้นไม้ และสวนหย่อมภายในพื้นที่โครงการ ให้ดูดีสวยงามอยู่เสมอ เว้นแต่บริเวณชั้นหนีไฟทางอากาศ ของโครงการยังมิจัดให้มีพื้นที่สีเขียว แต่อย่างใด **<u>แนวทางการดำเนินการ</u>** - ให้โครงการเพิ่มพื้นที่สีเขียวบริเวณชั้นหนีไฟทางอากาศ ให้ได้มากที่สุด เนื่องจากตามรายงานได้ระบุพื้นที่สีเขียวของโครงการบริเวณชั้นหนีไฟทางอากาศ มิได้ถูกจัดให้มีตามมาตรการฯ ดังนั้น แนวทางการปฏิบัติให้สอดคล้องต่อมาตรการดังกล่าวมีทั้งหมด 2 วิธี 1. ให้โครงการพิจารณาดำเนินการจัดให้มีพื้นที่สีเขียวบริเวณชั้นหนีไฟทางอากาศ เพิ่มเติม

องค์ประกอบทางสิ่งแวดล้อม	มาตรการป้องกันและแก้ไขผลกระทบสิ่งแวดล้อมที่ไม่ได้ปฏิบัติ ปฏิบัติไม่ได้ ปฏิบัติได้แต่ไม่มีประสิทธิภาพ และยังไม่ถึงเวลาปฏิบัติ	การดำเนินการในปัจจุบัน/แนวทางการดำเนินการ
4.7 สุนทรียภาพและทัศนียภาพ (ต่อ)		ตามแปลนที่ระบุไว้ในรายงานฯ 2. ดำเนินการแจ้งต่อผู้พัฒนาโครงการ เพื่อดำเนินการสอบถามกับทางบริษัทรับเหมาก่อสร้างถึงสาเหตุในการจัดพื้นที่สีเขียวภายในโครงการ  การจัดพื้นที่สีเขียวบริเวณชั้นลานหนีไฟทางอากาศ **พื้นที่สีเขียวชั้นหนีไฟทางอากาศ**
