รายงานผลการปฏิบัติตามมาตรการป้องกันและแก้ไขผลกระทบสิ่งแวดล้อม
และมาตรการติดตามตรวจสอบผลกระทบสิ่งแวดล้อม
(ระยะดำเนินการ)
ระหว่างเดือนมกราคม ถึง มิถุนายน พ.ศ. 2569

โครงการลาซาล พาร์ค คอนโดมิเนียม (เฉพาะอาคาร C)
เจ้าของโครงการ นิติบุคคลอาคารชุดลาซาล พาร์ค คอนโดมิเนียม อาคาร ซี
ที่ตั้ง เลขที่ 10 ซอยลาซาล 10 ถนนสุขุมวิท 105 แขวงบางนาใต้
เขตบางนา กรุงเทพมหานคร 10260 โทรศัพท์ 083-447-5320

กรกฎาคม 2569

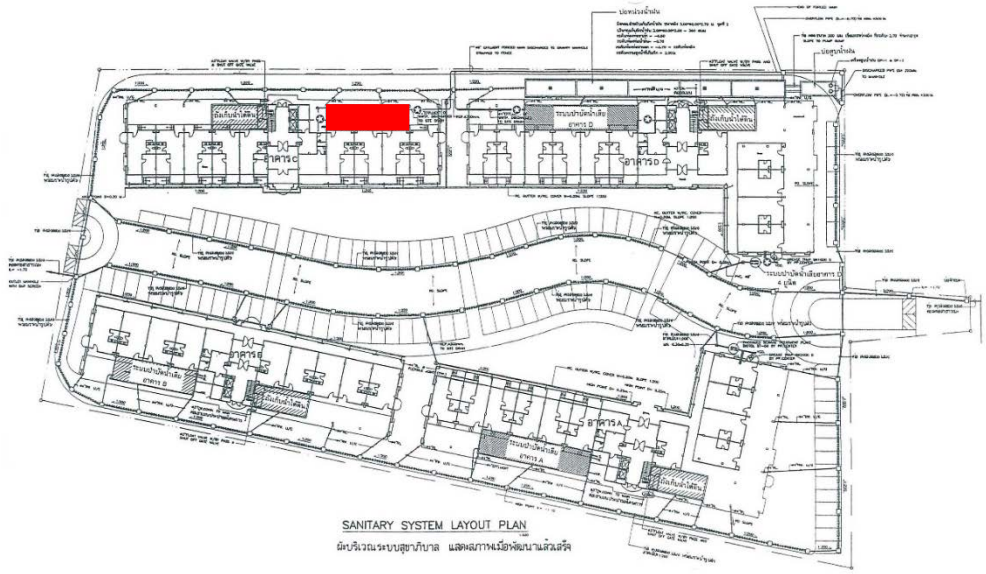
ภาพที่ 1.3.2-1 ที่ตั้งระบบบำบัดน้ำเสียอาคาร C

ตามมาตรการป้องกันและแก้ไขผลกระทบสิ่งแวดล้อม โครงการลาซาล พาร์ค คอนโดมิเนียม (ระยะดำเนินการ) กำหนดให้โครงการติดตั้งและใช้ระบบบำบัดน้ำเสียประกอบด้วย ถังดักไขมัน ระบบบำบัดแบบบ่อเกรอะ-บ่อกรองไร้อากาศ (Septic-anaerobic filter) และระบบ Fixed film aeration สำหรับแต่ละอาคาร ซึ่งจากการสำรวจเบื้องต้นในขอบเขตของอาคาร C พบว่าระบบบำบัดน้ำเสียดังกล่าวได้รับการจัดสร้างเป็นที่เรียบร้อยแล้ว **(ภาพที่ 1.3.2-1 ที่ตั้งระบบบำบัดน้ำเสียอาคาร C)** โดยปัจจุบันมีน้ำเข้าระบบเฉลี่ย 26 ลบ.ม./วัน ทั้งนี้โครงการมีเจ้าหน้าที่คอยตรวจสอบเบื้องต้นเป็นประจำทุกวัน

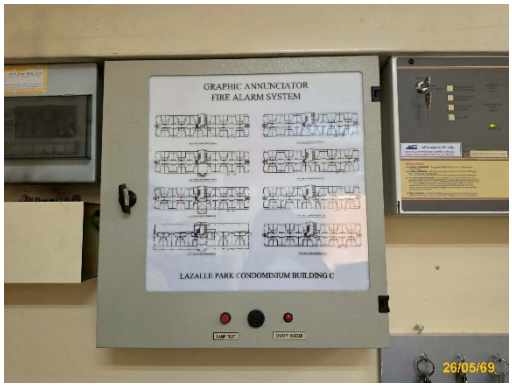
ภาพที่ 1.3.5-1 ระบบสัญญาณเตือนเพลิงไหม้

ตามมาตรการป้องกันและแก้ไขผลกระทบสิ่งแวดล้อม โครงการลาซาล พาร์ค คอนโดมิเนียม (ระยะดำเนินการ) กำหนดให้โครงการต้องติดตั้งระบบป้องกันอัคคีภัยที่ได้มาตรฐาน NFPA และกฎกระทรวง มหาดไทย ฉบับที่ 39 (พ.ศ.2537) ซึ่งประกอบด้วย 1) ระบบสัญญาณเตือนเพลิงไหม้ 2) ระบบดับเพลิง ประกอบด้วยตู้อุปกรณ์ดับเพลิง ถังดับเพลิงแบบมือถือ หัวรับน้ำดับเพลิงนอกอาคาร และท่อน้ำดับเพลิงระบบท่อแห้ง 3) ระบบหนีไฟ ประกอบด้วยบันไดหนีไฟ ระบบไฟฟ้าส่องสว่างสำรอง และป้ายบอกทางหนีไฟ ปัจจุบัน **(ภาพที่ 1.3.5-1 ระบบสัญญาณเตือนเพลิงไหม้)** โครงการมีการติดตั้งอุปกรณ์ป้องกันและแจ้งเตือนอัคคีภัยเป็นไปตามมาตรฐาน และเป็นไปตามที่ได้ออกแบบไว้ พร้อมทั้งได้จัดให้มีเส้นทางหนีไฟ จำนวน 3 แห่ง โดยมีการติดตั้งป้ายบอกทางหนีไฟ และแผนผังแสดงเส้นทางหนีไฟไว้ในตำแหน่งที่มองเห็นได้ชัดเจนและเหมาะสม

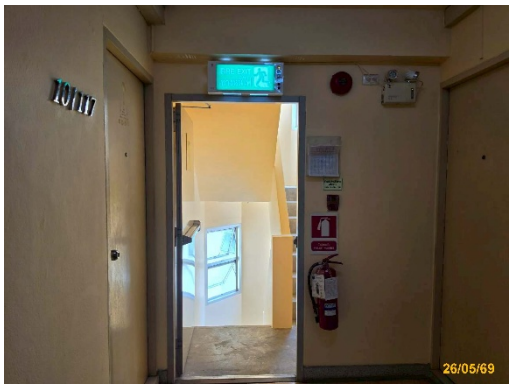
ไฟฟ้าส่องสว่างสำรอง

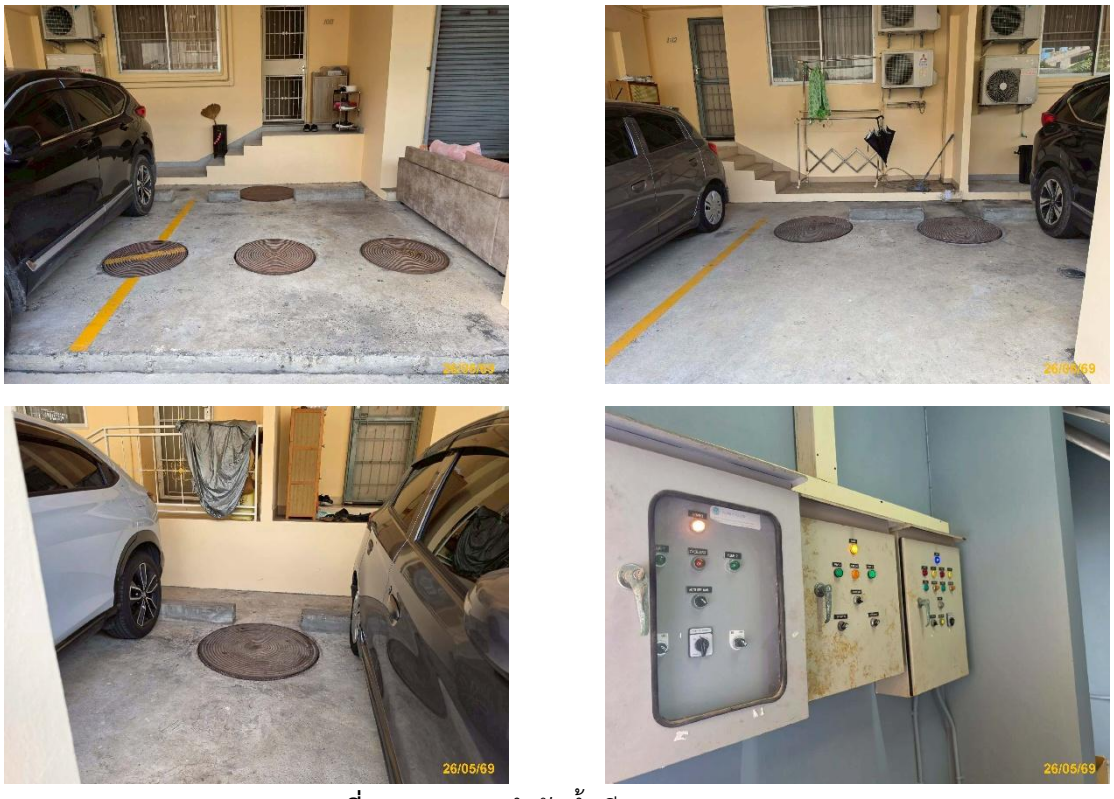
1. การจัดการนำเสีย	- ติดตั้งและใช้ระบบบำบัดน้ำเสียประกอบด้วย ถังดักไขมัน ระบบบำบัดแบบบ่อเกรอะ-บ่อกรองไร้อากาศ (Septic-anaerobic filter) และระบบ Fixed film aeration สำหรับแต่ละอาคาร โดยให้น้ำเสียมี BOD ไม่เกิน 20 มก./ลิตร และ SS ไม่เกิน 30 มก./ลิตร	✓	- จากการสำรวจเบื้องต้นด้วยวิธีพินิจ ณ วันที่เข้าสำรวจสภาพปัจจุบัน พบว่าอาคาร C มีระบบบำบัดน้ำเสียจำนวน 1 ระบบ มีลักษณะ และคุณสมบัติสอดคล้องต่อมาตรการ โดยปัจจุบันปริมาณน้ำเสียที่เข้าสู่ระบบมีปริมาณเฉลี่ย 26 ลูกบาศก์เมตร/วัน	-	ภาพที่ 2.2-1 ระบบบำบัดน้ำเสีย (เฉพาะอาคาร C)

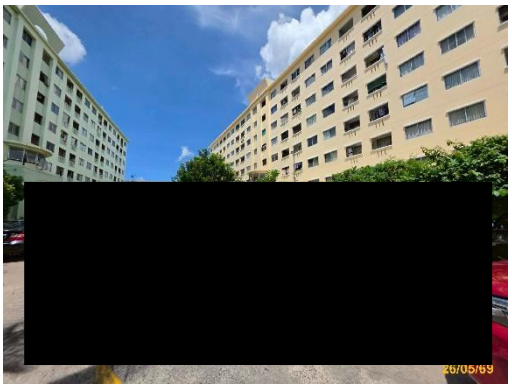
ภาพที่ 2.2-5 ถังรองรับมูลฝอยอันตราย

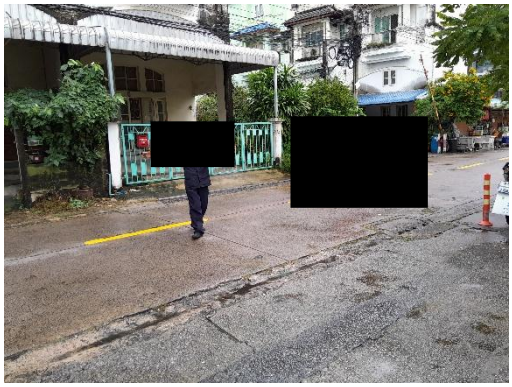
ภาพที่ 2.2-9 เจ้าหน้าที่รักษาความปลอดภัยประจำอาคาร และบริเวณทางเข้า-ออก
