รายงานผลการปฏิบัติตามมาตรการป้องกันและแก้ไขผลกระทบสิ่งแวดล้อม และมาตรการติดตามตรวจสอบผลกระทบสิ่งแวดล้อม (ระยะดำเนินการ) ระหว่างเดือน มกราคม ถึง มิถุนายน พ.ศ. 2569

โครงการ PARCO
เจ้าของโครงการ นิติบุคคลอาคารชุด พาร์โก้
ที่ตั้ง 88/4 ถนนนางลิ้นจี่ แขวงทุ่งมหาเมฆ เขตสาทร
กรุงเทพมหานคร โทรศัพท์ 02-678-7667-8

กรกฎาคม 2569

จัดทำโดย บริษัท ศูนย์วิเคราะห์น้ำ จำกัด
1/94 หมู่ที่ 5 ต.คานหาม อ.อุทัย จ.พระนครศรีอยุธยา 13210
โทรศัพท์ : 035-800593, 035-226382-3 โทรสาร : 035-800594

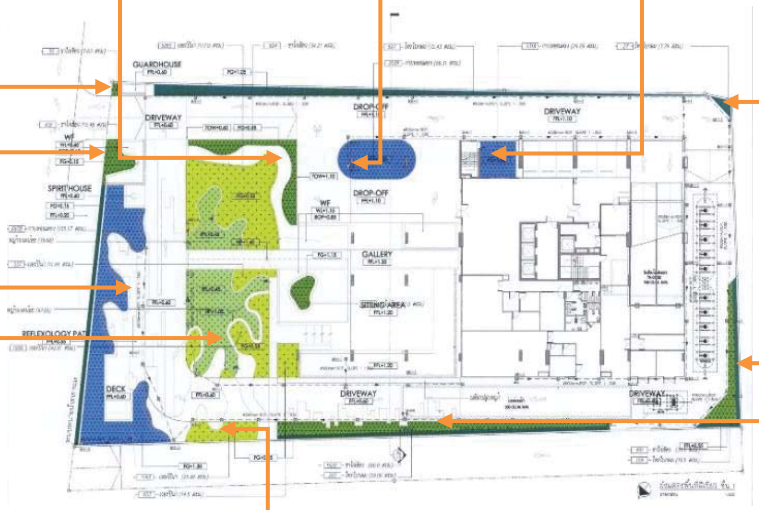
ภาพที่ 1.3.10-1 พื้นที่สีเขียว

โครงการได้จัดให้มีพื้นที่สีเขียวครบทั้งหมดอยู่บริเวณชั้นที่ 1 ชั้นที่ 2 ถึง ชั้นที่ 7 และชั้นที่ 8 โดยพื้นที่ส่วนใหญ่มีตำแหน่งและขนาดตรงตามที่ระบุไว้ในมาตรการ ซึ่งจากการติดตามตรวจสอบผลการปฏิบัติตามมาตรการในเรื่องของพื้นที่สีเขียว พบว่า พื้นที่สีเขียวของโครงการทั้งหมดมีการปลูกต้นไม้และพรรณพืชที่เหมาะสม มีการดูแล ซ่อมแซม บำรุงรักษาให้มีความสมบูรณ์อย่างต่อเนื่อง ทั้งนี้ การปฏิบัติส่วนใหญ่เป็นไปตามรายงานกระทบสิ่งแวดล้อมและข้อกำหนดอื่นๆ ที่เกี่ยวข้อง แสดงดัง**ภาพที่ 1.3.10-1**

พื้นที่สีเขียวบริเวณชั้นที่ 1

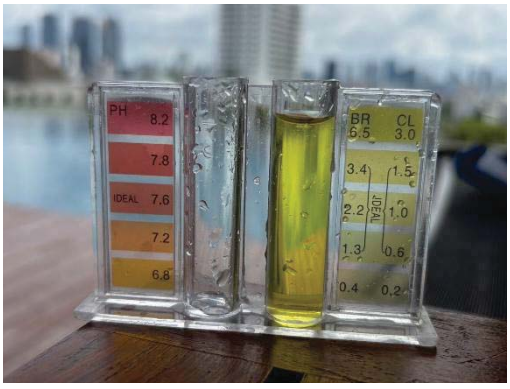
ภาพที่ 1.3.11-1 สระว่ายน้ำ

ปัจจุบันทางโครงการจัดให้มีสระว่ายน้ำเพื่อให้บริการแก่ผู้พักอาศัยภายในโครงการ 1 แห่ง คือ บริเวณ ชั้นที่ 8 โดยกำหนดให้มีความควบคุมให้สอดคล้องเป็นไปตาม “คำแนะนำของคณะกรรมการสาธารณสุขฉบับที่ 1/2550 เรื่องการควบคุมประกอบกิจการสระว่ายน้ำ หรือกิจกรรมอื่นๆในทำนองเดียวกัน” พร้อมมีระบบ CCTV ในการเฝ้าติดตามสถานการณ์ฉุกเฉิน แสดงดัง**ภาพที่ 1.3.11-1**

ตรวจวัดค่า pH-คลอรีน

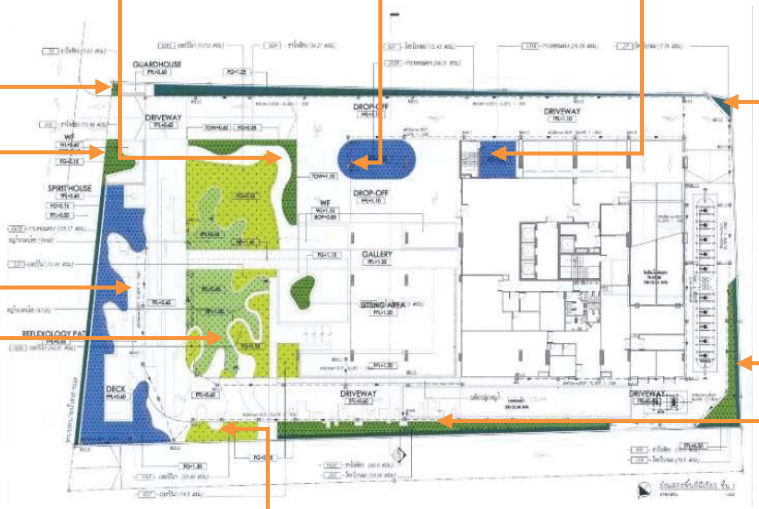
2. ปลูกไม้ยืนต้นตามแนวรั้วเป็นระยะๆ ซึ่งนอกจากจะทำให้เกิดความร่มรื่น และสวยงามยังช่วยลดผลกระทบต่อพื้นที่ข้างเคียง	✓	- ทางโครงการได้ทำการปลูกไม้ยืนต้นบริเวณแนวรั้ว ซึ่งสามารถช่วยลดผลกระทบต่อพื้นที่ข้างเคียงได้	-	ภาพที่ 2.2-2 พื้นที่สีเขียว

3. ดูแลและบำรุงรักษาต้นไม้ของโครงการให้สวยงามอยู่เสมอ	✓	- โครงการจัดให้มีเจ้าหน้าที่คอยดูแลและบำรุงรักษาพื้นที่สีเขียวของโครงการให้มีความสวยงานอยู่เสมอ	-	ภาพที่ 2.2-2 พื้นที่สีเขียว

พื้นที่สีเขียวบริเวณชั้นที่ 1

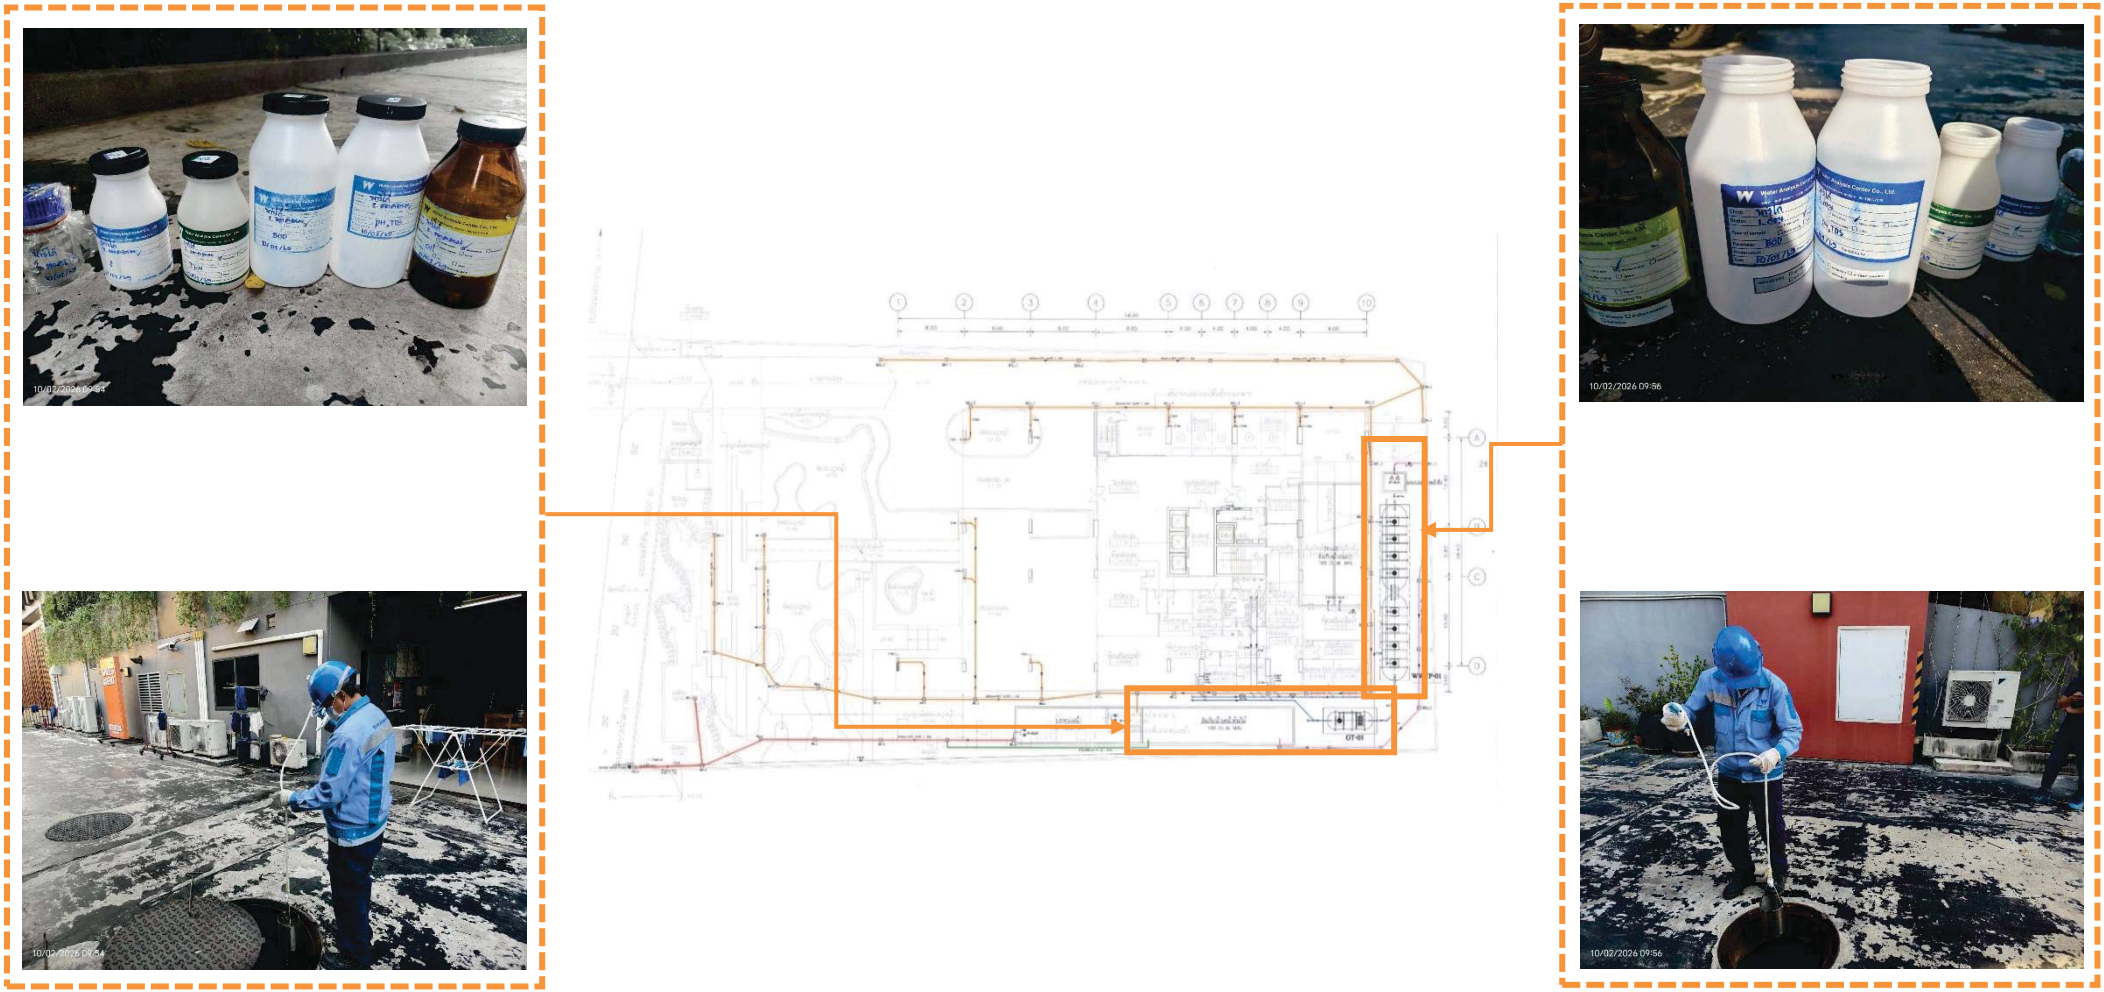
ภาพที่ 3.5.3-1 การเก็บตัวอย่างน้ำทิ้ง

จากการตรวจวิเคราะห์คุณภาพน้ำทิ้งระบบบำบัดน้ำเสียบริเวณบ่อพักน้ำทิ้งก่อนเข้าถังเก็บน้ำทิ้ง บริเวณบ่อพักน้ำทิ้งก่อนระบายสู่ท่อระบายน้ำสาธารณะ ระหว่างเดือนมกราคม ถึง มิถุนายน พ.ศ. 2569 พบว่า บริเวณบ่อพักน้ำทิ้งก่อนเข้าถังเก็บน้ำทิ้ง และบริเวณบ่อพักน้ำทิ้งก่อนระบายสู่ท่อระบายน้ำสาธารณะ ส่วนใหญ่มีค่าอยู่ในเกณฑ์ค่ามาตรฐานตามประกาศกระทรวงทรัพยากรธรรมชาติและสิ่งแวดล้อม เรื่อง กำหนดมาตรฐานควบคุมการระบายน้ำทิ้ง จากอาคารบางประเภทและบางขนาด (ประเภท ข) พ.ศ. 2567 ยกเว้น ค่า BOD (ค่า BOD ต้องมีค่าไม่เกิน 30 mg/L) ที่มีค่าเกินเกณฑ์ค่ามาตฐานฯ ในบางเดือน
