รายงานผลการปฏิบัติตามมาตรการป้องกันและแก้ไขผลกระทบสิ่งแวดล้อม และมาตรการติดตามตรวจสอบผลกระทบสิ่งแวดล้อม (ระยะดำเนินการ) ระหว่างเดือน มกราคม ถึง มิถุนายน พ.ศ. 2569

CONDOLETTE IZE RATCHATHEWI

โครงการ Condolette Ize Ratchathewi
เจ้าของโครงการ นิติบุคคลอาคารชุด คอนโดเลต ไอซ์ ราชเทวี
ที่ตั้ง เลขที่ 444 ถนนเพชรบุรี แขวงถนนเพชรบุรี เขตราชเทวี กรุงเทพมหานคร
โทรศัพท์ 02-119-7692

กรกฎาคม 2569

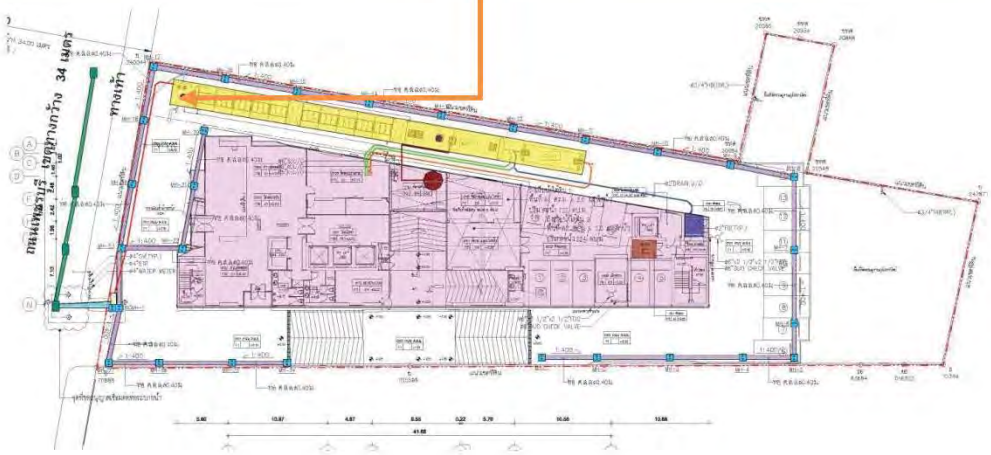
จากผลการตรวจวัดคุณภาพน้ำทิ้งของอาคาร พบว่า ดัชนีที่ตรวจวิเคราะห์ส่วนใหญ่มีค่าอยู่ในเกณฑ์มาตรฐานกำหนด เจ้าหน้าที่ของโครงการควรควบคุมและดูแลระบบบำบัดน้ำเสียรวม เพื่อให้ประสิทธิภาพของระบบบำบัดคงสภาพที่ดี ดังนี้

- จากการตรวจวัดค่า SV 30 พบว่ามีปริมาณตะกอนจุลินทรีย์น้อยเกินไปมีค่าเท่ากับ 50 ml/l เจ้าหน้าโครงการที่ควรทำการเพิ่มระยะเวลาในการสูบตะกอนกลับให้มากขึ้น เพื่ออัตราการเจริญเติบโตของจุลินทรีย์ภายในบ่อเติมอากาศตะกอนจุลินทรีย์

- ผู้ดูแลควรตรวจสอบการทำงานของระบบเติมอากาศในบ่อเติมอากาศ และอุปกรณ์อื่นๆ ในระบบบำบัดน้ำเสีย ถ้าพบอุปกรณ์ที่ชำรุดควรดำเนินการแก้ไขทันที

- เมื่อเจ้าหน้าที่โครงการปฏิบัติตามข้อ 2 แล้วพบว่าตะกอนจุลินทรีย์เพิ่มเพียงเล็กน้อยหรือไม่เพิ่มขึ้น ให้นำตะกอนจุลินทรีย์จากบ่อเก็บตะกอนกลับมายังบ่อเติมอากาศอีกครั้ง

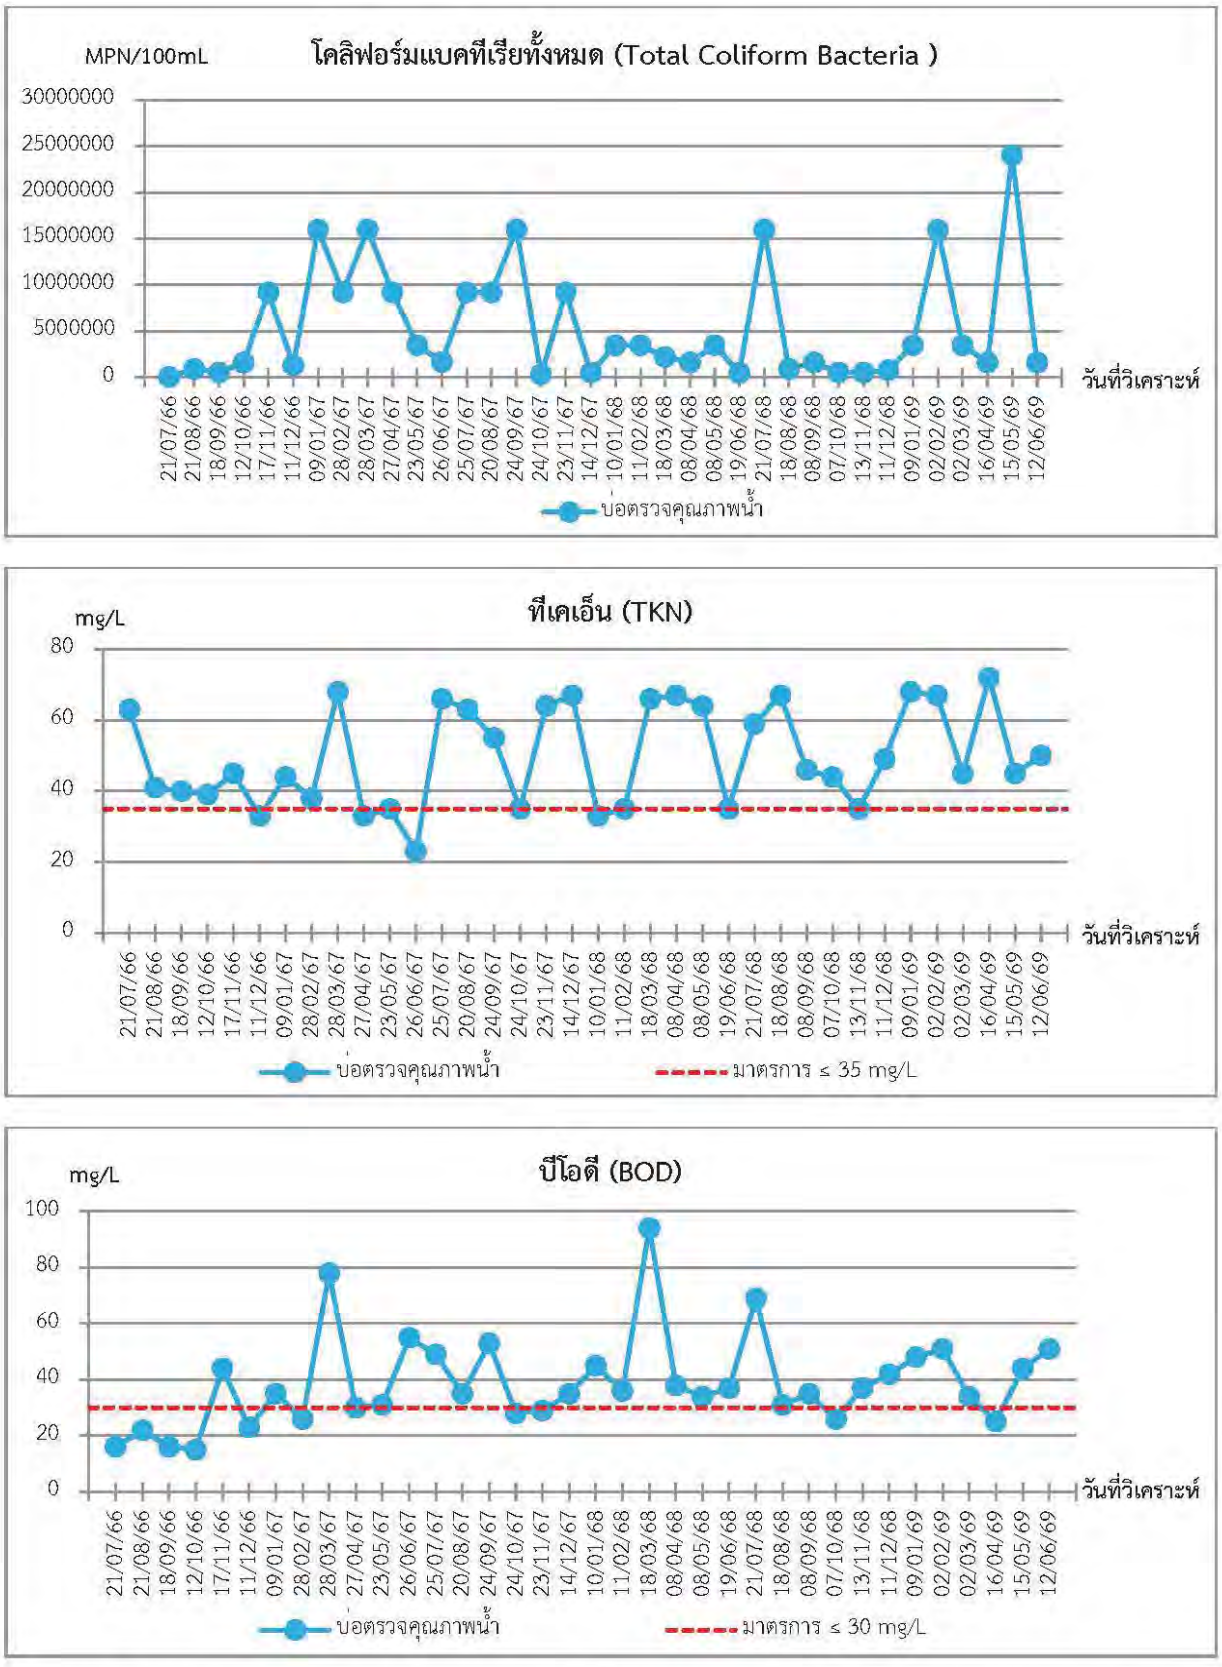
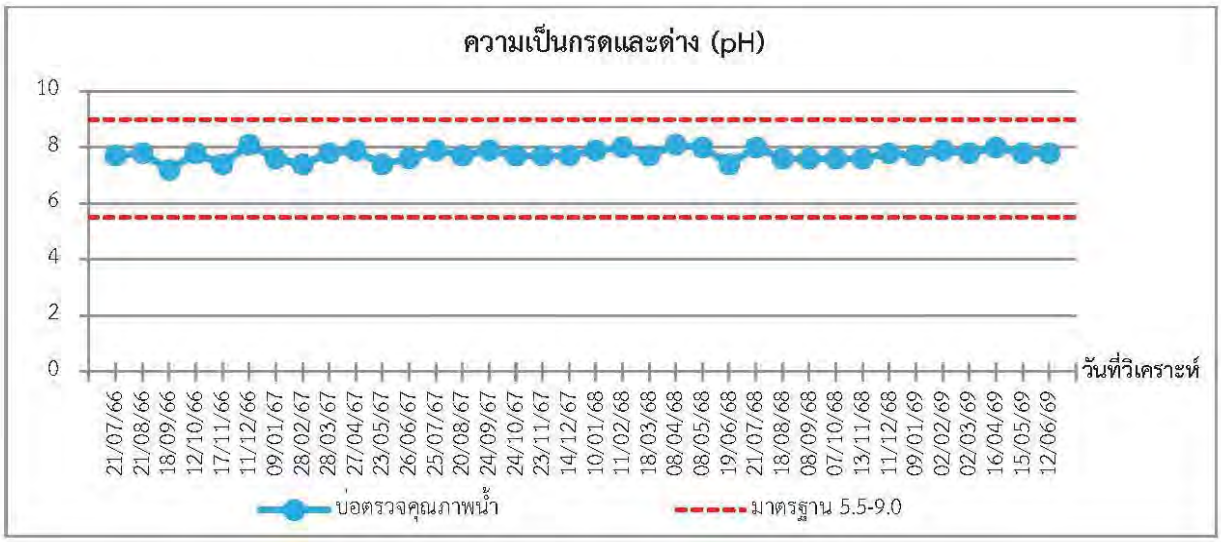
ภาพที่ 3.5.3-2 กราฟเปรียบเทียบคุณภาพน้ำทิ้งบริเวณบ่อพักน้ำสุดท้าย ในปี พ.ศ. 2566 ถึงปัจจุบัน

จุดตรวจวัด	วัน/เดือน/ปี	พารามิเตอร์						
		pH -	BOD (mg/L)	TSS (mg/L)	Oil & Grease (mg/L)	TKN (mg/L)	Sulfide (mg/L)	Total Coliform Bacteria (MPN/100 mL)
คุณภาพน้ำทิ้งก่อนระบายออกนอกโครงการ (บ่อพักสุดท้าย) (ต่อ)	08/05/68	8.0	34	<10	<2	64	<0.10	3500000
	19/06/68	7.4	37	14	<2	35	<0.10	490000
	21/07/68	8.0	69	18	<2	59	<0.10	16000000
	18/08/68	7.6	31	11	<2	67	<0.10	920000
	08/09/68	7.6	35	<10	<2	46	<0.10	1600000
	07/10/68	7.6	26	10	<2	44	<0.10	540000
	13/11/68	7.6	37	16	<2	35	<0.10	540000
	11/12/68	7.8	42	54	<2	49	<0.10	790000
	09/01/69	7.7	48	14	6	68	<0.10	3500000
	02/02/69	7.9	51	25	<2	67	<0.10	16000000
	02/03/69	7.8	34	<10	<2	45	<0.10	3500000
	16/04/69	8.0	25	12	<2	72	<0.10	1600000
	15/05/69	7.8	44	<10	<2	45	<0.10	24000000
	12/06/69	7.8	51	<10	<2	50	<0.10	1600000
มาตรฐาน*		5.5-9.0	≤30	≤40	≤20	≤35	≤1.0	-

หมายเหตุ : *อ้างอิงตามประกาศกระทรวงทรัพยากรธรรมชาติและสิ่งแวดล้อม เรื่อง กำหนดมาตรฐานควบคุมการระบายน้ำทิ้ง จากอาคารบางประเภทและบางขนาด (ประเภท ข) พ.ศ. 2567
