รายงานผลการปฏิบัติตามมาตรการป้องกันและแก้ไขผลกระทบสิ่งแวดล้อม
และมาตรการติดตามตรวจสอบผลกระทบสิ่งแวดล้อม
(ระยะดำเนินการ)
ระหว่างเดือน มกราคม ถึง มิถุนายน พ.ศ. 2569

โครงการอาคารชุดพักอาศัยนิรันดร์คอนโดเทล โครงการ 6 เฟส 2
เจ้าของโครงการ นิติบุคคลอาคารชุด นิรันดร์คอนโดเทล 6 เฟส 2
ที่ตั้งเลขที่ 165/129 ซอยช่างอากาศอุทิศ 8 แยก 1 ถนนช่างอุทิศ แขวงดอนเมือง
เขตดอนเมือง กรุงทพมหานคร โทรศัพท์ 094-885-4238

รายงานผลการปฏิบัติตามมาตรการป้องกันและแก้ไขผลกระทบสิ่งแวดล้อม
และมาตรการติดตามตรวจสอบผลกระทบสิ่งแวดล้อม
โครงการอาคารชุดพักอาศัยนิรันดร์คอนโดเทล โครงการ 6 เฟส 2

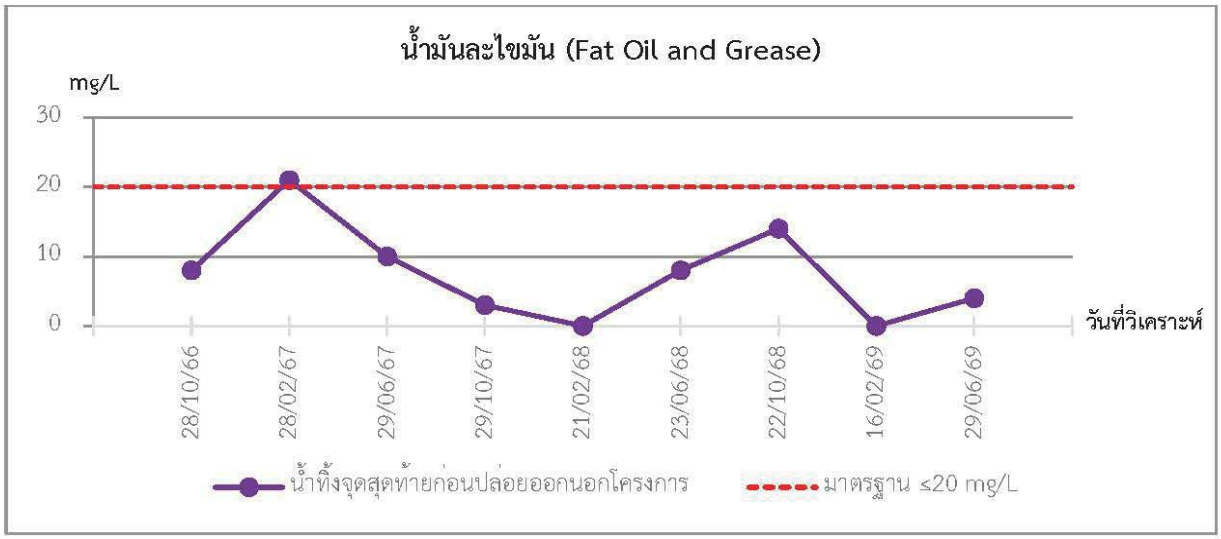
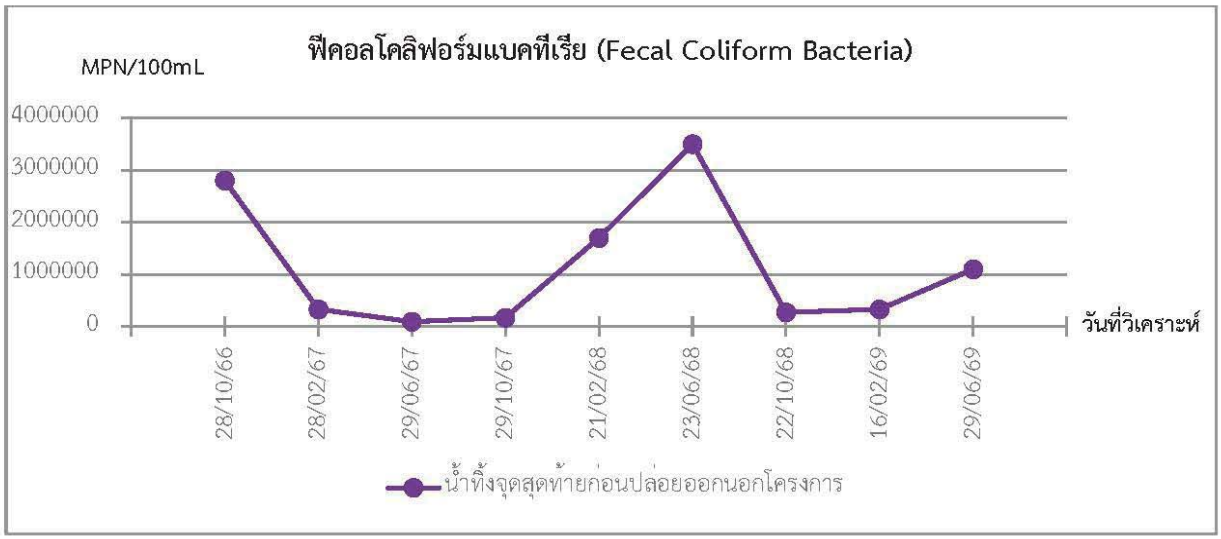
ภาพที่ 3.5.3-2 กราฟเปรียบเทียบผลการตรวจวิเคราะห์คุณภาพน้ำทิ้งจุดสุดท้ายก่อนระบายออกนอกโครงการ

ตารางที่ 3.5.3-2 เปรียบเทียบผลการตรวจวิเคราะห์คุณภาพน้ำระบบบำบัดน้ำเสีย

จุดเก็บตัวอย่าง	วัน/เดือน/ปี	ผลการตรวจวิเคราะห์					
		pH	BOD (mg/L)	Residual Chlorine (mg/L)	Suspended solid (mg/L)	Oil & Grease (mg/L)	Fecal Coliform Bacteria (MPN/100mL)
น้ำทิ้งจุดสุดท้ายก่อนปล่อยออกนอกโครงการ	28/10/66	7.2	88	<0.01	26	8	2800000
	28/02/67	6.9	57	<0.01	34	21	330000
	29/06/67	7.4	112	0.02	70	10	92000
	29/10/67	7.3	48	0.01	52	3	170000
	21/02/68	7.5	119	0.06	34	<2	1700000
	23/06/68	7.6	86	0.06	94	8	3500000
	22/10/68	7.2	103	0.01	293	14	270000
	16/02/69	7.2	104	0.04	35	<2	330000
	29/06/69	7.8	88	0.04	67	4	1100000
มาตรฐาน*		5.0-9.0	≤30	-	≤40	≤20	-
