# รายงานผลการปฏิบัติตามมาตรการป้องกันและแก้ไข ผลกระทบสิ่งแวดล้อมและมาตรการติดตามตรวจสอบคุณภาพสิ่งแวดล้อม

## ระยะดำเนินการ ระหว่างเดือน มกราคม - มิถุนายน 2569

## โครงการ สเปซ คอนโดมิเนียม

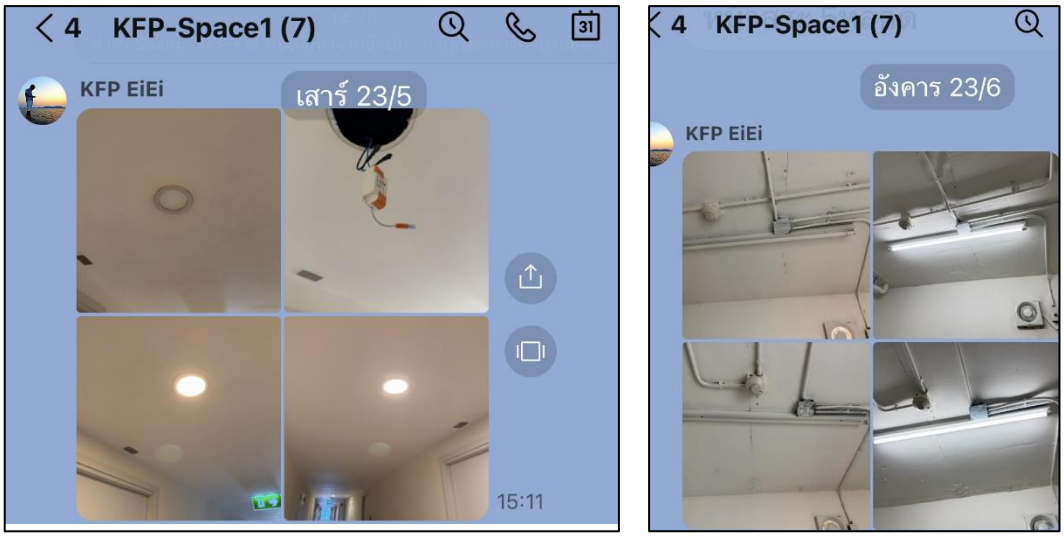
**รูปภาพที่ 2.32** การซ่อมบำรุงไฟฟ้าส่องสว่างส่วนกลาง

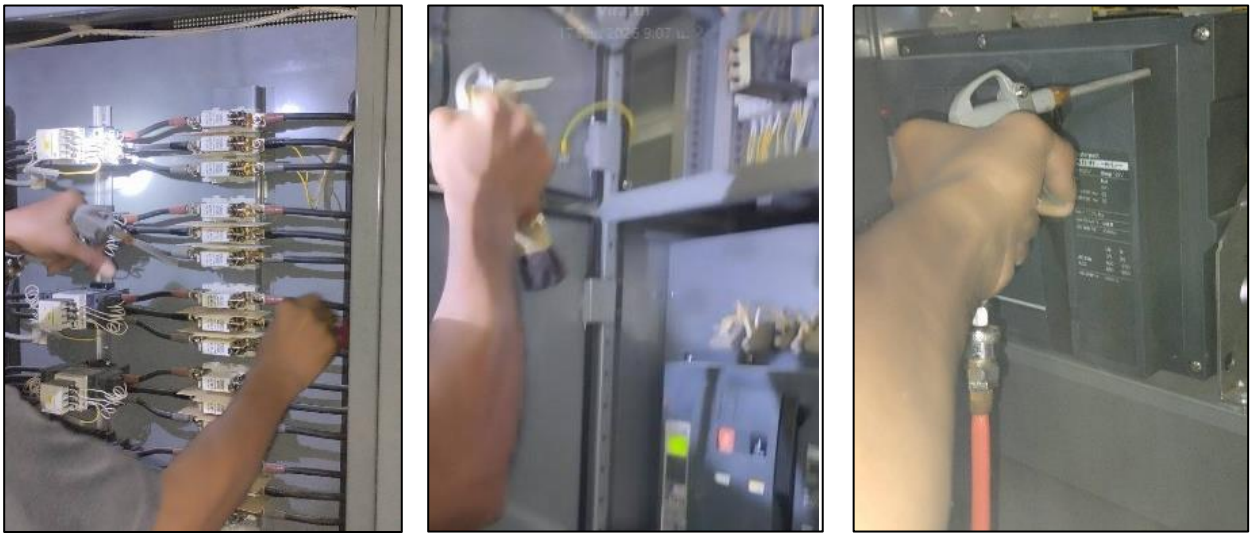
**รูปภาพที่ 2.33** การซ่อมบำรุงไฟฟ้าระบบส่วนกลาง

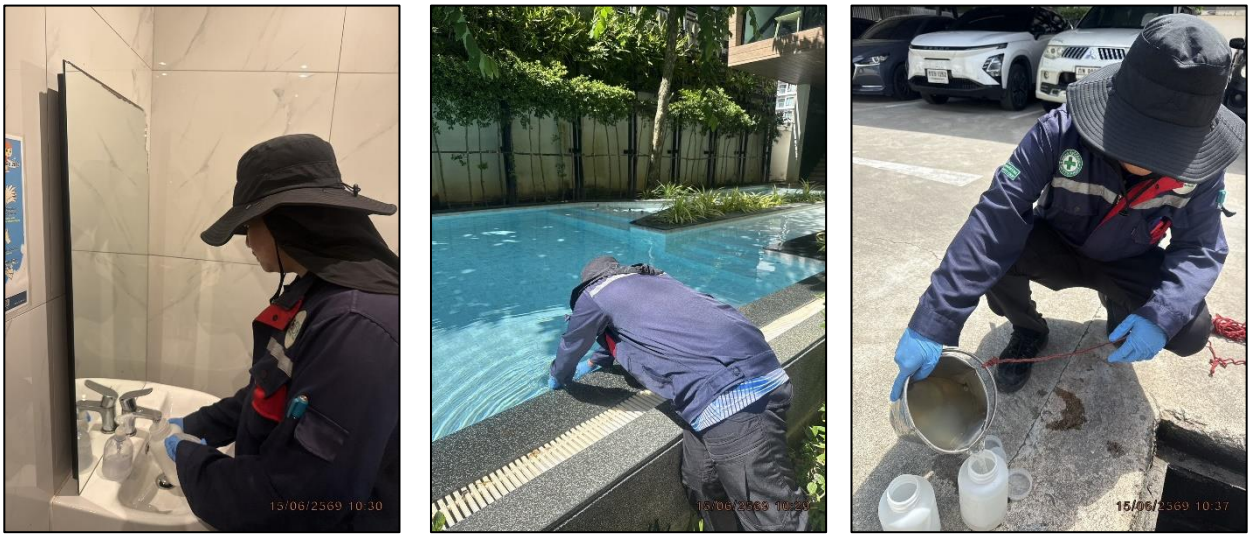
**รูปภาพที่ 3.1** การเก็บตัวอย่างน้ำ
