รายงานผลการปฏิบัติตามมาตรการป้องกันและแก้ไข ผลกระทบสิ่งแวดล้อมและมาตรการติดตามตรวจสอบคุณภาพสิ่งแวดล้อม

ระยะดำเนินการ ระหว่างเดือน มกราคม - มิถุนายน พ.ศ. 2569

โครงการ โรงแรม ฮ็อป อินน์ กรุงเทพ สถานีอ่อนนุช

เจ้าของโครงการ บริษัท ฮ็อป อินน์ โฮเต็ล จำกัด (มหาชน)

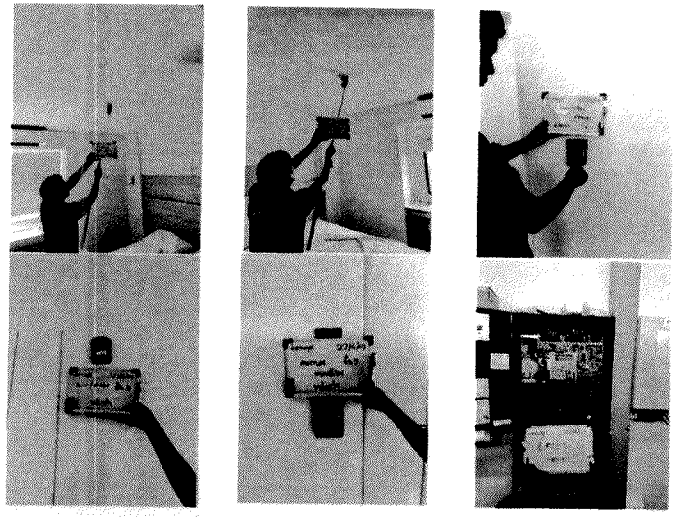
ตรวจสอบและบำรุงรักษาระบบแจ้งเตือนเพลิงไหม้

ได้ทำการตรวจสอบและบำรุงรักษา เป็นที่เรียบร้อยแล้ว จึงขอส่งมอบงานให้กับโรงแรมฮ็อปอินน์ (สาขา อ่อนนุช)

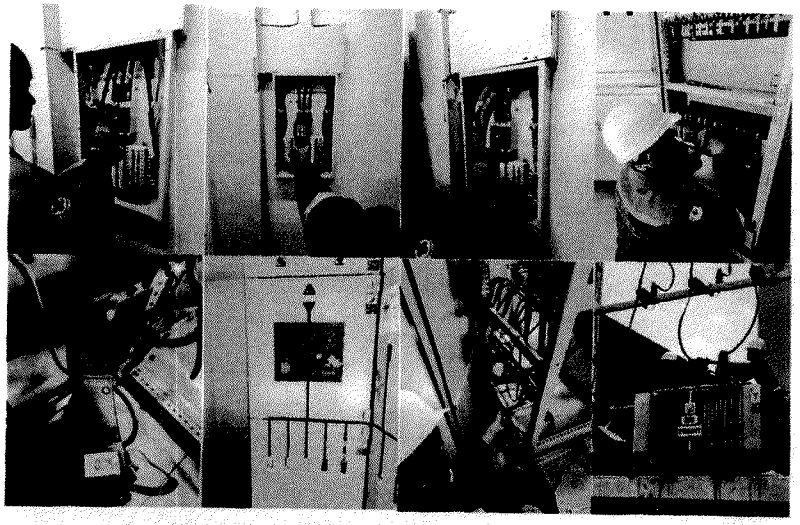
- งาน ตรวจสอบและบำรุงรักษาเชิงป้องกันในระบบไฟฟ้า 1 งาน

ได้ทำการ ตรวจสอบระบบบำรุงรักษาเชิงป้องกัน ระบบไฟฟ้า เป็นที่เรียบร้อยแล้ว จึงขอส่งมอบงานกับ โรงแรมฮ็อปอินน์ (สาขา อ่อนนุช)
