รายงานผลการปฏิบัติตาม
มาตรการป้องกันและแก้ไขผลกระทบสิ่งแวดล้อม
และมาตรการติดตามตรวจสอบคุณภาพสิ่งแวดล้อม
ระยะดำเนินการ

ดุสิตธานี กระบี่ บีช รีสอร์ท
เจ้าของ : บริษัท เอ็ม บี เค กระบี่ รีสอร์ท จำกัด
ประจำเดือนมกราคม - มิถุนายน พ.ศ. 2569

บริษัท เซาธเทิร์น แล็บ แอนด์ เอ็นจิเนียริ่ง จำกัด

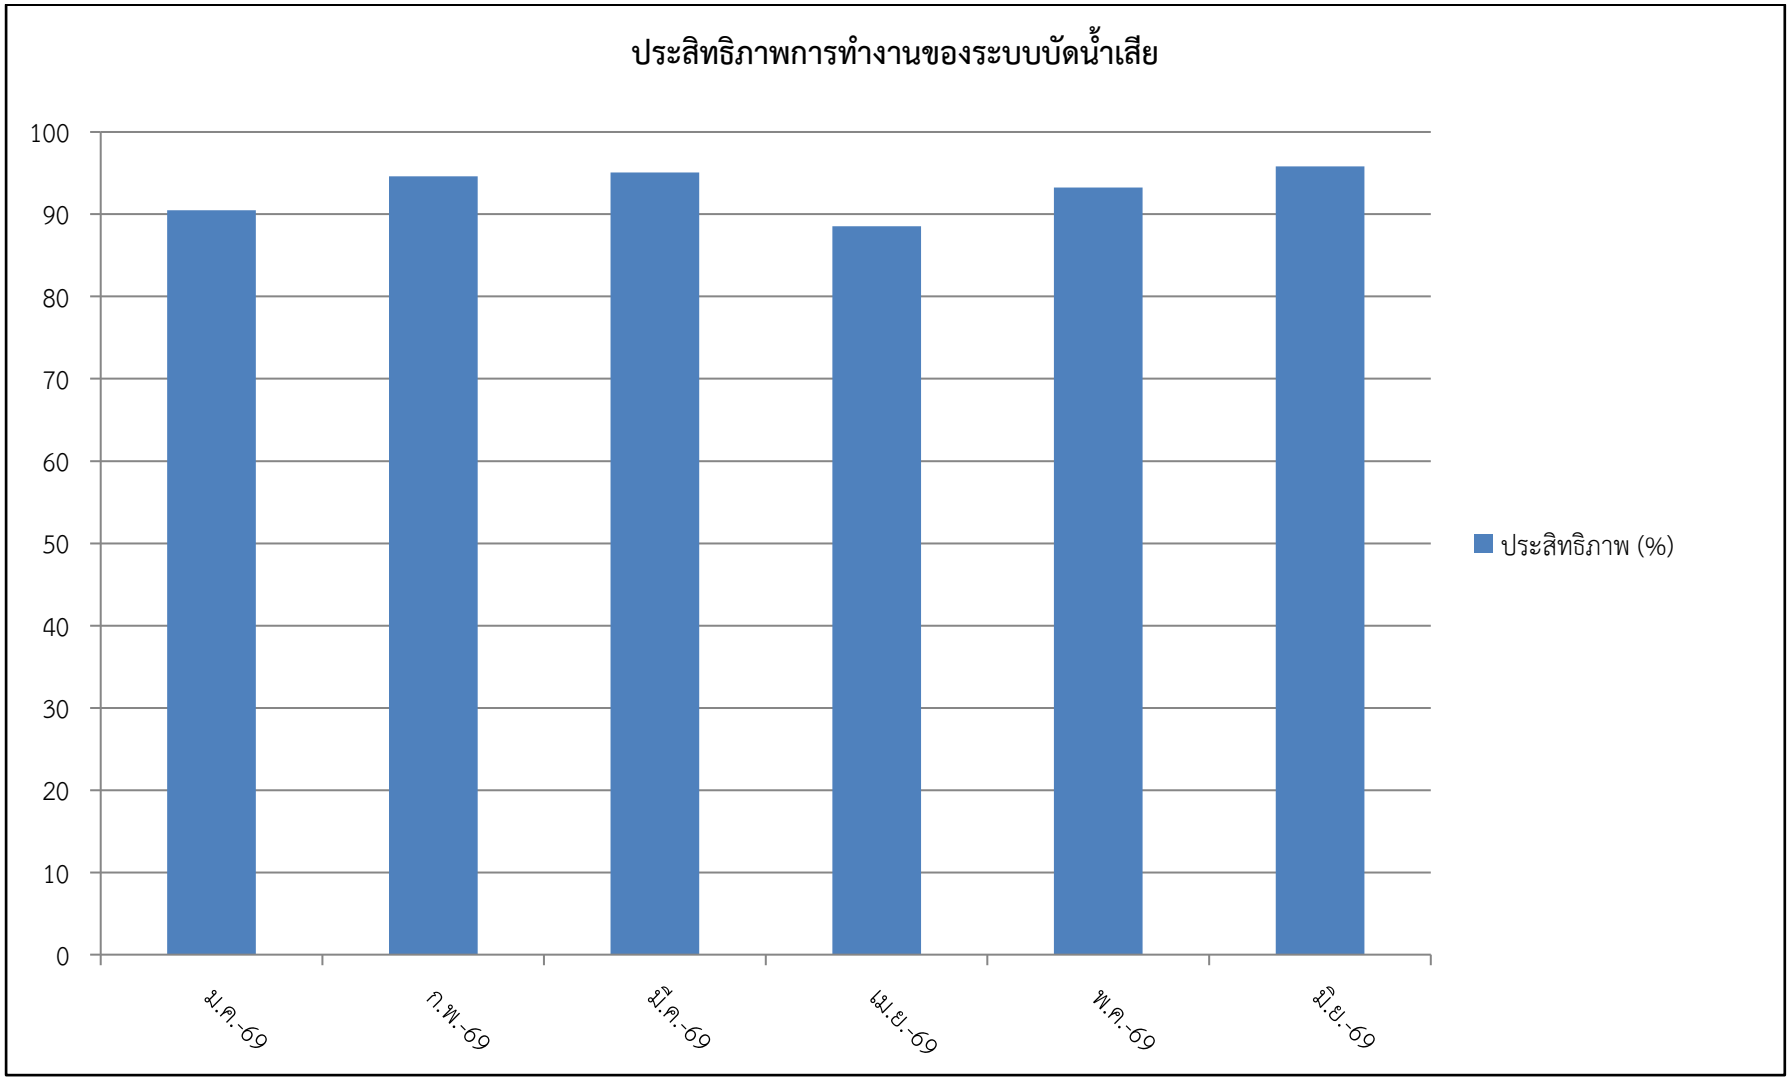
รูปที่ 3.17 ประสิทธิภาพการทำงานของระบบบำบัดน้ำเสีย

เดือน – ปี	บีโอดี (มก./ล)		ประสิทธิภาพของระบบ (%)
	น้ำเสียเข้าระบบ	น้ำทิ้งผ่านการบำบัด	
มกราคม 2569	128	12.2	90.47
กุมภาพันธ์ 2569	178	9.6	94.61
มีนาคม 2569	128	6.3	95.08
เมษายน 2569	109	12.5	88.53
พฤษภาคม 2569	91.6	6.2	93.23
มิถุนายน 2569	96	4	95.83

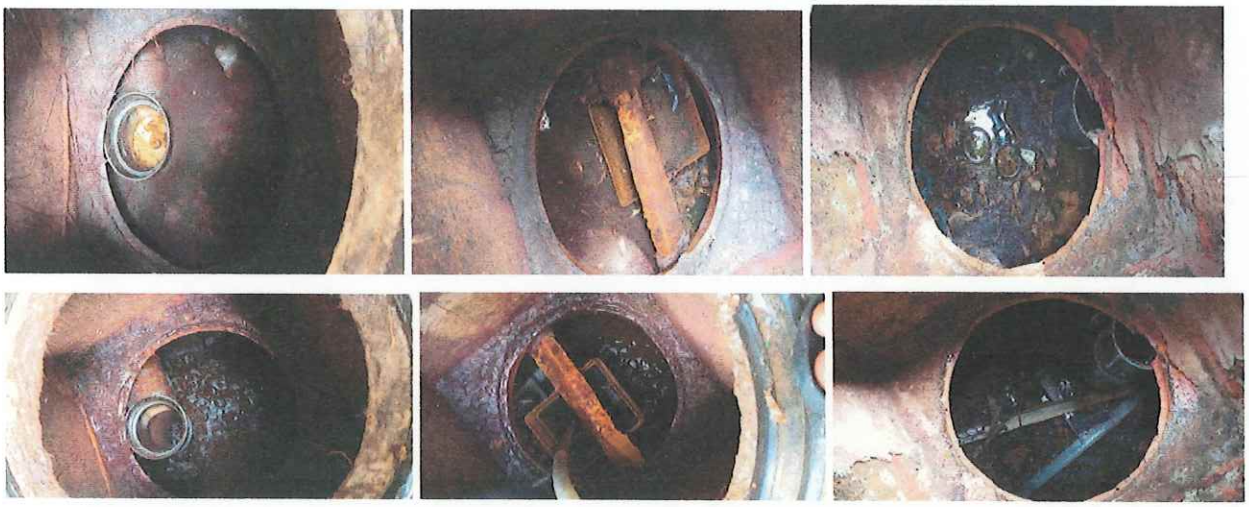
- บริเวณตึก F

ก่อนดำเนินการและหลังดำเนินการ
