รายงานผลการปฏิบัติตามมาตรการป้องกันและแก้ไขผลกระทบสิ่งแวดล้อม และมาตรการติดตามตรวจสอบผลกระทบสิ่งแวดล้อม (ระยะดำเนินการ)

ระหว่างเดือนมกราคม-มิถุนายน พ.ศ. 2569

RANGSIT RESIDENCE

รายงานผลการปฏิบัติตามมาตรการป้องกันและแก้ไขผลกระทบสิ่งแวดล้อม
และมาตรการติดตามตรวจสอบผลกระทบสิ่งแวดล้อม (ระยะดำเนินการ)
โครงการ Rangsit Residence

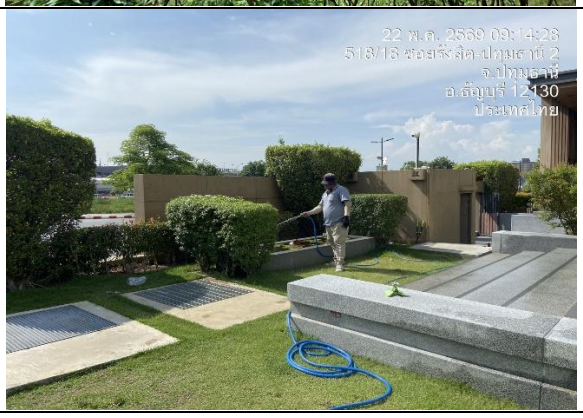
รูปที่ 2-1 บริเวณทางเข้า-ออกโครงการ

บริเวณทางเข้า-ออกโครงการ

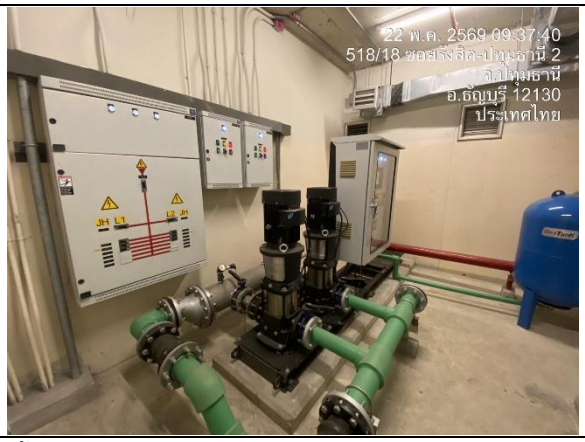
รูปที่ 2-6 ถังเก็บน้ำสำรองภายในโครงการ

ถังเก็บน้ำสำรองชั้นดาดฟ้า

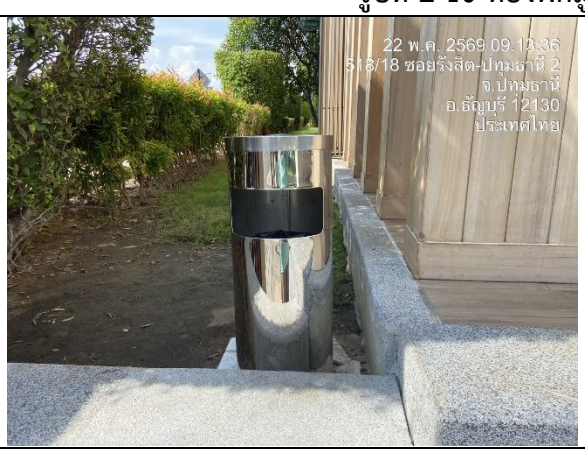
รูปที่ 2-10 ห้องพักมูลฝอยรวมของโครงการ

จุดพักมูลฝอยชั่วคราวของโครงการ	ห้องพักมูลฝอยประจำชั้น

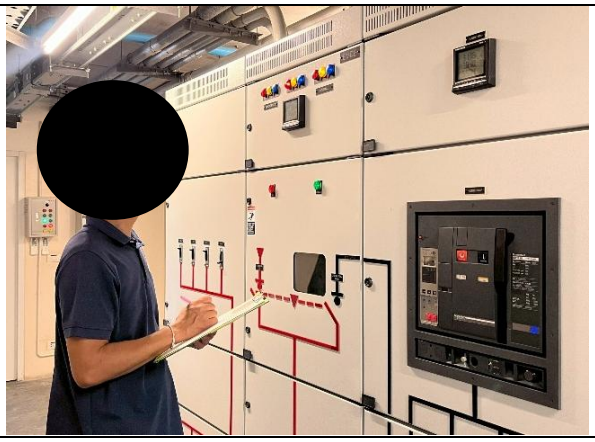
<table><tr><td colspan="2"> 

</td></tr><tr><td colspan="2">ห้องไฟฟ้าภายในโครงการ</td></tr></table>

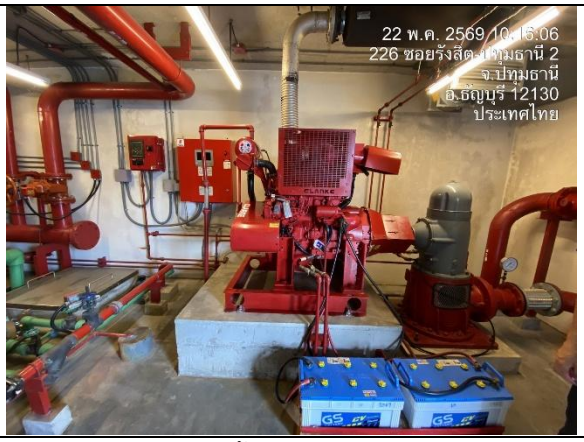
ระบบป้องกันอัคคีภัยสำหรับห้องไฟฟ้า

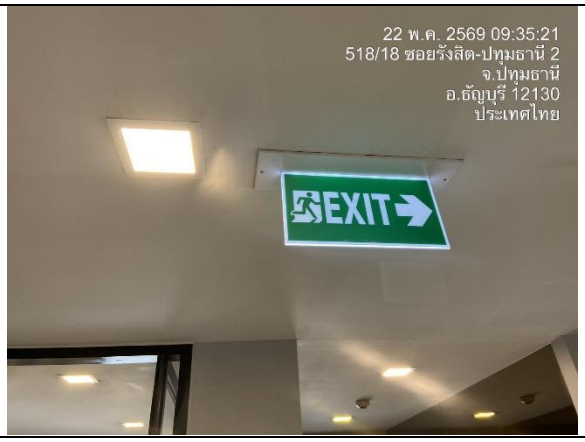
ระบบแจ้งเตือนอัคคีภัย

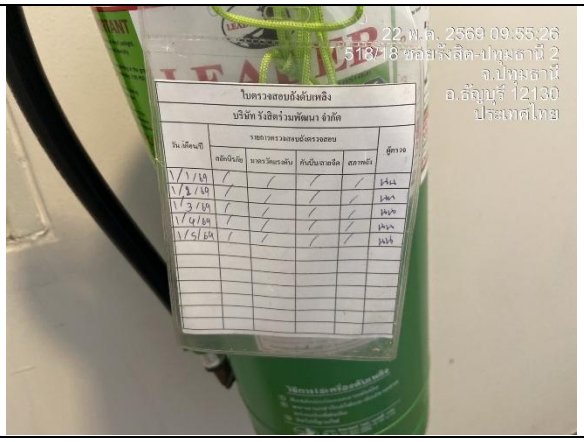
รูปที่ 2-20 ระบบป้องกันและระงับอัคคีภัย (ต่อ)

ระบบแจ้งเตือนอัคคีภัย
