ผลการติดตามตรวจสอบการปฏิบัติตามมาตรการฯ

ผลการติดตามตรวจสอบการปฏิบัติตามมาตรการป้องกันและแก้ไขผลกระทบสิ่งแวดล้อม และมาตรการติดตามตรวจสอบคุณภาพของสิ่งแวดล้อม (ระยะดำเนินการ) **โครงการ The Alcove @ 53** ประจำเดือนมกราคม - มิถุนายน 2569

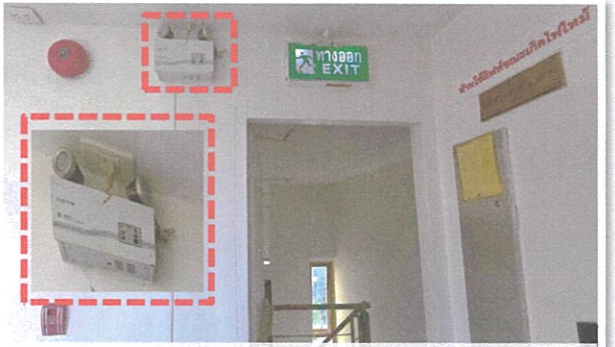
รูปที่ 2-22 แสงสว่างทางเข้า-ออกโครงการ

3.1 สิ่งอำนวยความสะดวกขั้นพื้นฐาน				
(1) <u>การใช้ไฟฟ้า</u> (1) โครงการต้องติดตั้งแสงสว่างบริเวณแนวรั้วโดยต้องไม่กระทบต่อผู้พักอาศัยภายในโครงการและพื้นที่ข้างเคียง	✓	- โครงการได้ติดตั้งแสงสว่างบริเวณแนวรั้วบริเวณทางเข้า-ออกโครงการ	-	**รูปที่ 2-22**
