บทที่ 3

ผลการติดตามตรวจสอบคุณภาพสิ่งแวดล้อม

การติดตามตรวจสอบคุณภาพสิ่งแวดล้อมของ โครงการ หมู่บ้านสัมมากร นิมิตใหม่ (ส่วนขยาย) (ระยะดำเนินการ) บริษัท สัมมากร จำกัด (มหาชน) ดำเนินการจัดจ้าง บริษัท เอส.พี.เจ.ไซแอนติฟิค จำกัด โดยทำการตรวจวัดคุณภาพน้ำทิ้ง บริเวณพื้นที่โครงการ ระหว่างเดือนมกราคม - มิถุนายน พ.ศ.2569

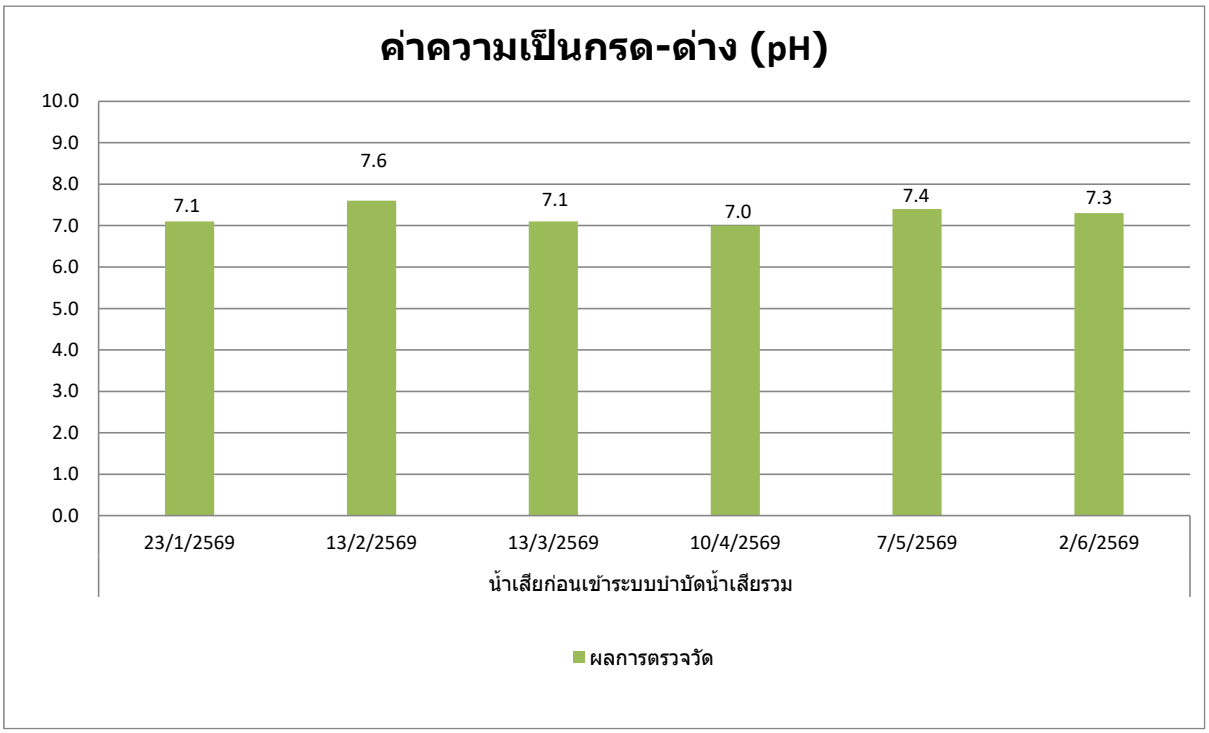
กราฟที่ 3.1-1 กราฟเปรียบเทียบผลการตรวจวัดคุณภาพน้ำทิ้งค่าความเป็นกรด-ด่าง (pH) บริเวณน้ำเสียก่อนเข้าระบบบำบัดน้ำเสียรวม ระหว่างเดือนมกราคม - มิถุนายน พ.ศ.2569

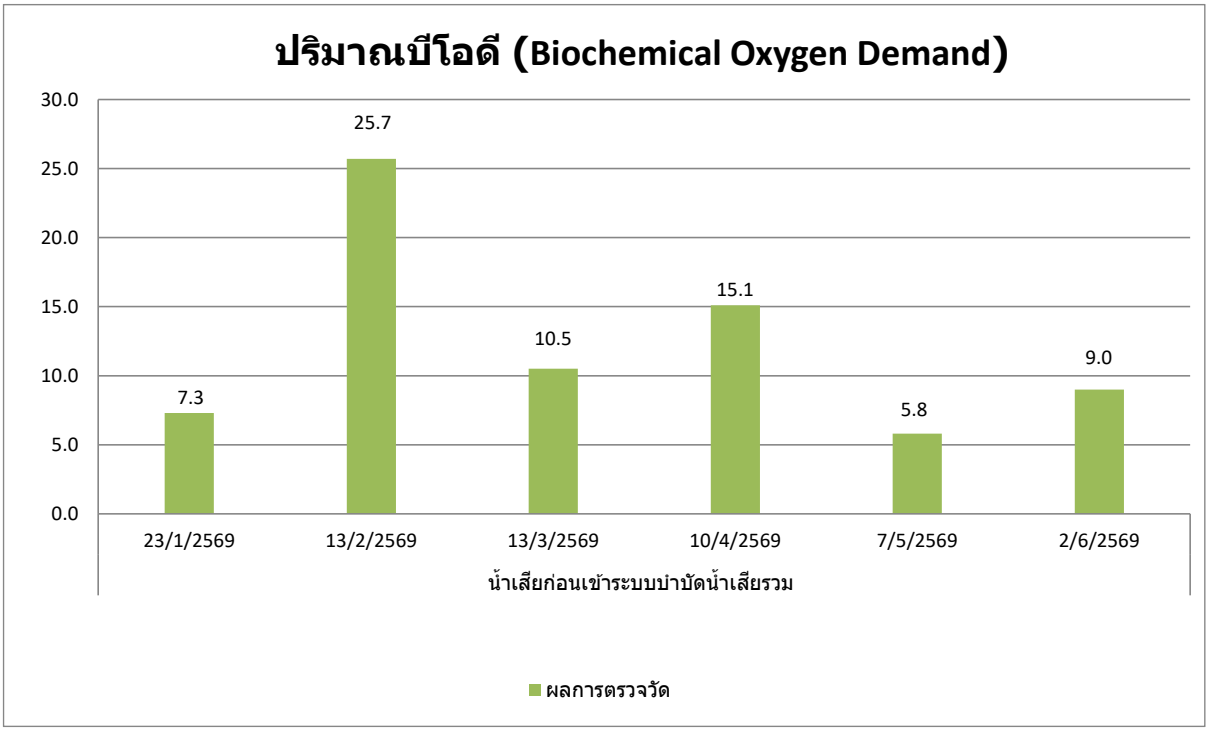
กราฟที่ 3.1-2 กราฟเปรียบเทียบผลการตรวจวัดปริมาณบีโอดี (BOD) บริเวณน้ำเสียก่อนเข้าระบบบำบัดน้ำเสียรวม ระหว่างเดือนมกราคม - มิถุนายน พ.ศ.2569

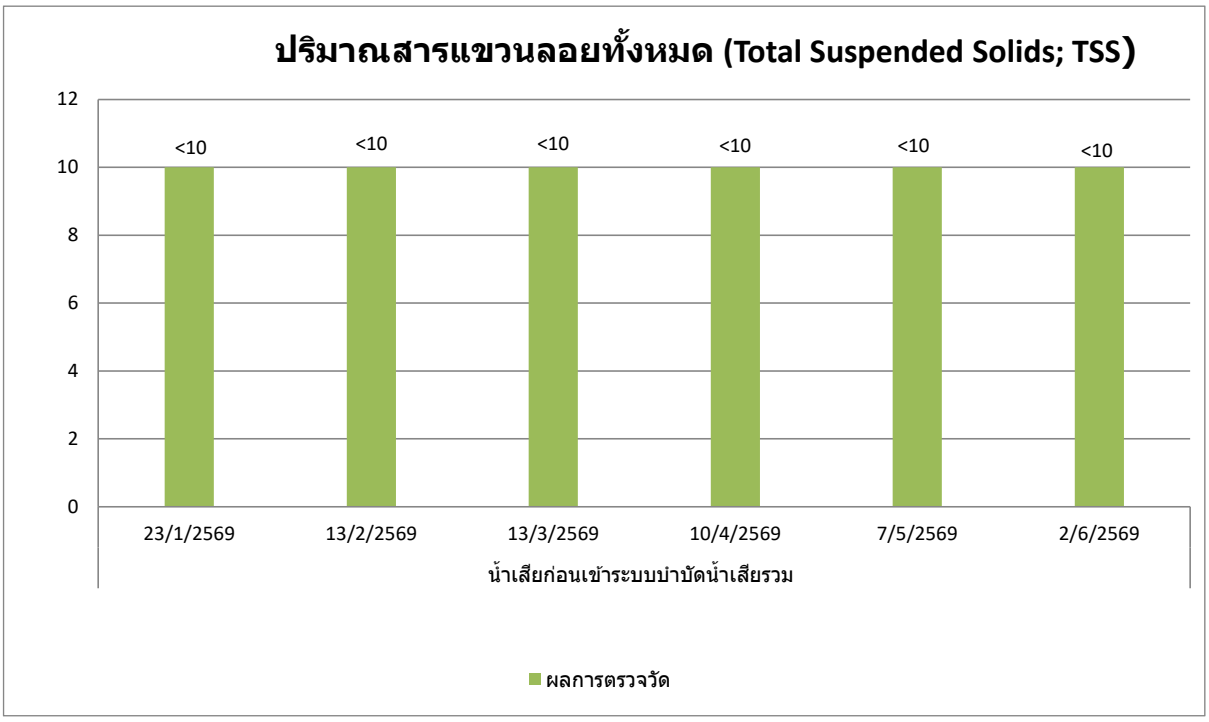
กราฟที่ 3.1-3 กราฟเปรียบเทียบผลการตรวจวัดปริมาณของแข็งแขวนลอย (Total Suspended Solids) บริเวณน้ำเสียก่อนเข้าระบบบำบัดน้ำเสียรวม ระหว่างเดือนมกราคม - มิถุนายน พ.ศ.2569

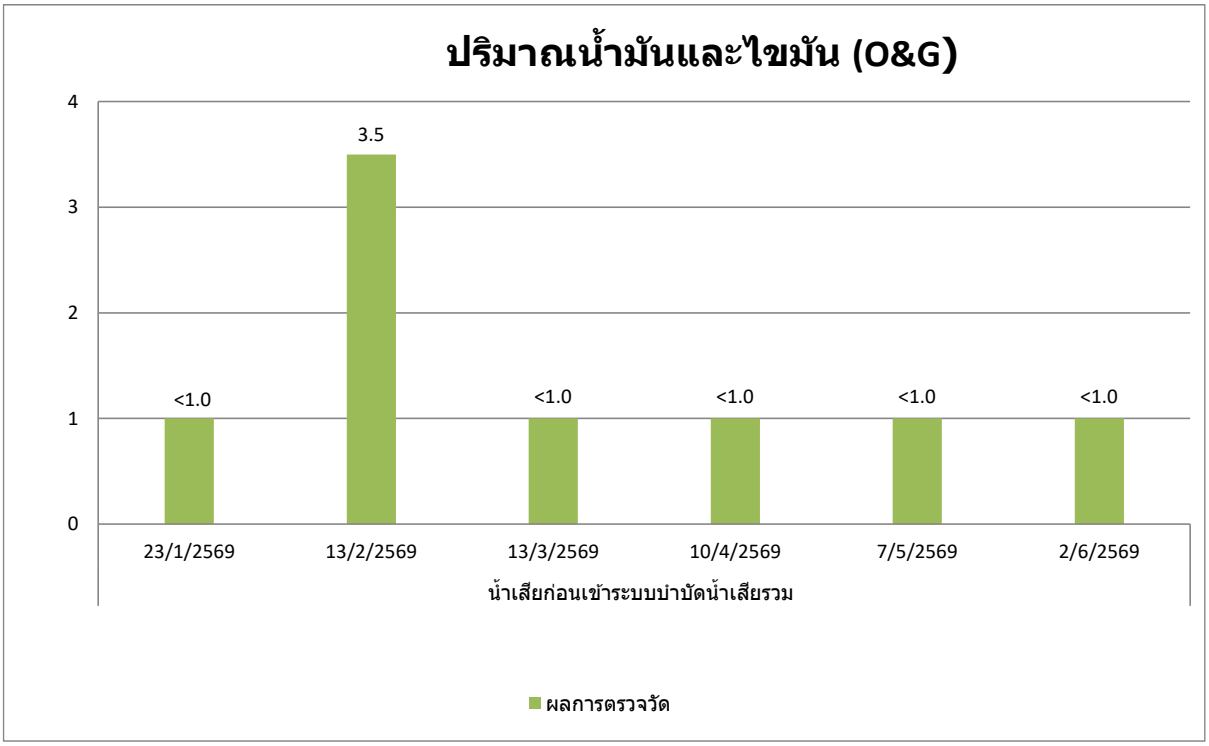
กราฟที่ 3.1-4 กราฟเปรียบเทียบผลการตรวจวัดปริมาณน้ำมันและไขมัน (Oil&Grease) บริเวณน้ำเสียก่อนเข้าระบบบำบัดน้ำเสียรวม ระหว่างเดือนมกราคม - มิถุนายน พ.ศ.2569

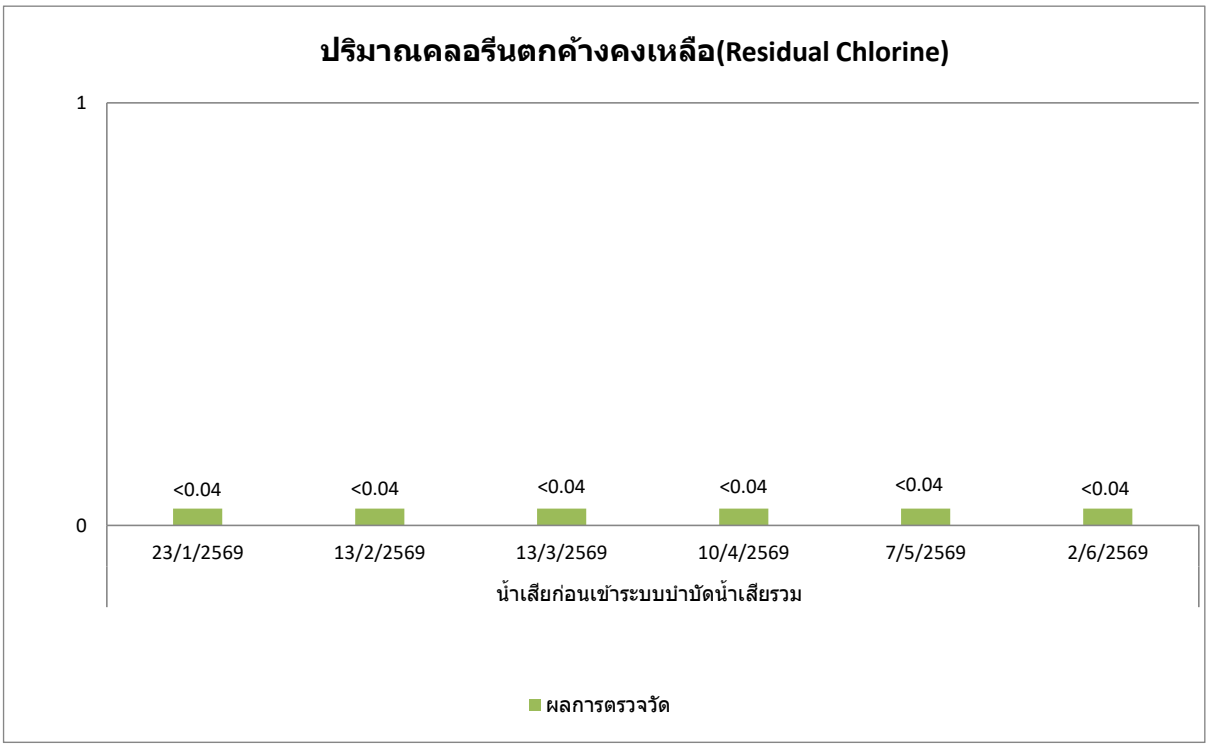
กราฟที่ 3.1-5 กราฟเปรียบเทียบผลการตรวจวัดปริมาณคลอรีนตกค้างคงเหลือ (Residual Chlorine) บริเวณน้ำเสียก่อนเข้าระบบบำบัดน้ำเสียรวม ระหว่างเดือนมกราคม - มิถุนายน พ.ศ.2569

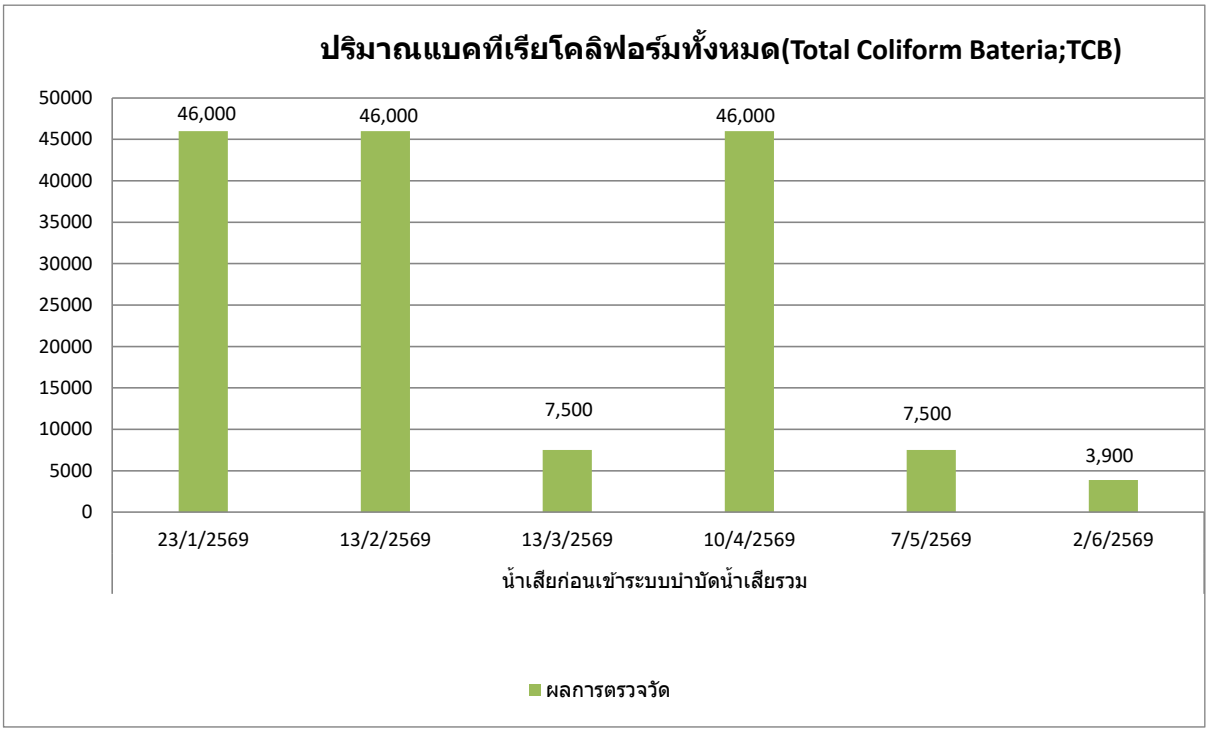
กราฟที่ 3.1-6 กราฟเปรียบเทียบผลการตรวจวัดปริมาณโคลิฟอร์มแบคทีเรียทั้งหมด (Total Coliform Bacteria) บริเวณน้ำเสียก่อนเข้าระบบบำบัดน้ำเสียรวม ระหว่างเดือนมกราคม - มิถุนายน พ.ศ.2569

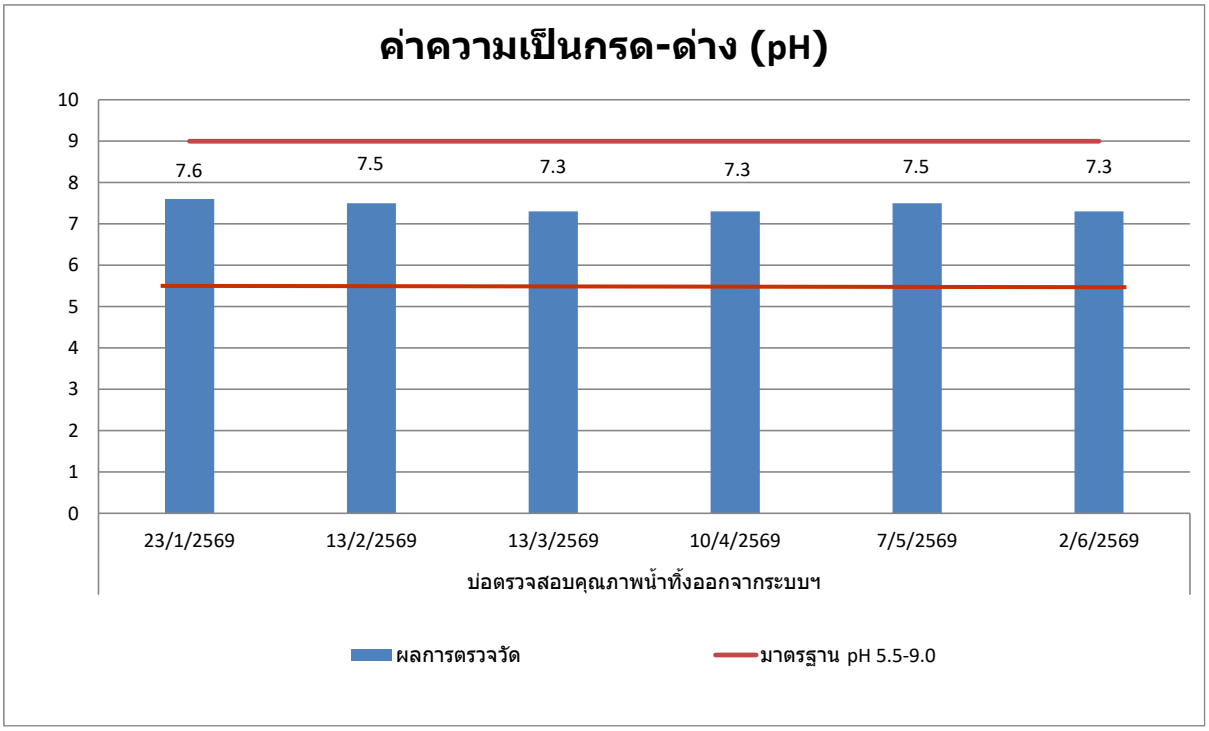
เมื่อนำผลการตรวจวัดคุณภาพน้ำทิ้ง (Wastewater Quality) บริเวณบ่อตรวจสอบคุณภาพน้ำทิ้งออกจากระบบฯ เปรียบเทียบกับมาตรฐานตามประกาศกระทรวงทรัพยากรธรรมชาติและสิ่งแวดล้อม เรื่อง กำหนดมาตรฐานควบคุมการระบายน้ำทิ้งจากที่ดินจัดสรร ลงวันที่ 7 พฤศจิกายน 2548 ประกาศในราชกิจจานุเบกษาเล่มที่ 122 ตอนที่ 125(ง) วันที่ 29 ธันวาคม 2548 ส่วนบริเวณน้ำเสียก่อนเข้าระบบบำบัดน้ำเสียรวม ไม่สามารถเทียบเกณฑ์มาตรฐานได้เนื่องจากเป็นน้ำทิ้งก่อนการบำบัด แสดงรายละเอียดผลการตรวจวัดดัง**ตารางที่ 3-4** และ**ตารางที่ 3-5**

กราฟที่ 3.1-7 กราฟเปรียบเทียบผลการตรวจวัดคุณภาพน้ำทิ้งค่าความเป็นกรด-ด่าง (pH)
บริเวณบ่อตรวจสอบคุณภาพน้ำทิ้งออกจากระบบฯของโครงการ ระหว่างเดือนมกราคม - มิถุนายน พ.ศ.2569

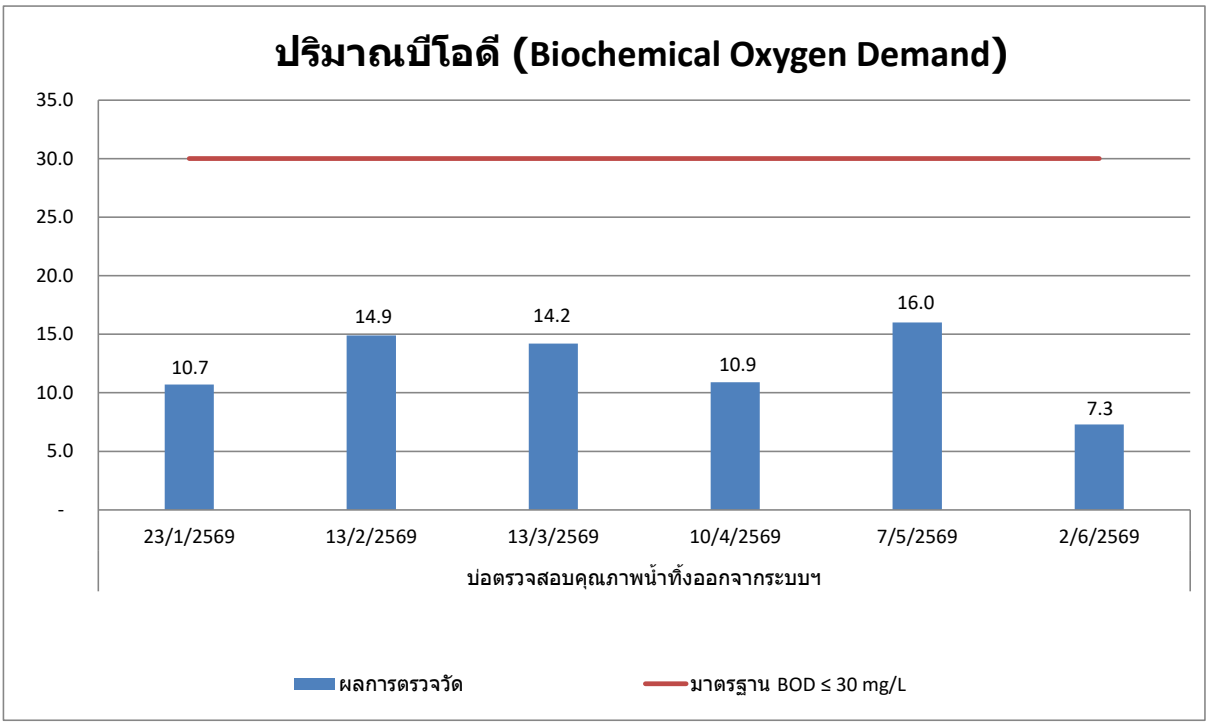
กราฟที่ 3.1-8 กราฟเปรียบเทียบผลการตรวจวัดปริมาณบีโอดี (BOD)
บริเวณบ่อตรวจสอบคุณภาพน้ำทิ้งออกจากระบบฯของโครงการ ระหว่างเดือนมกราคม - มิถุนายน พ.ศ.2569

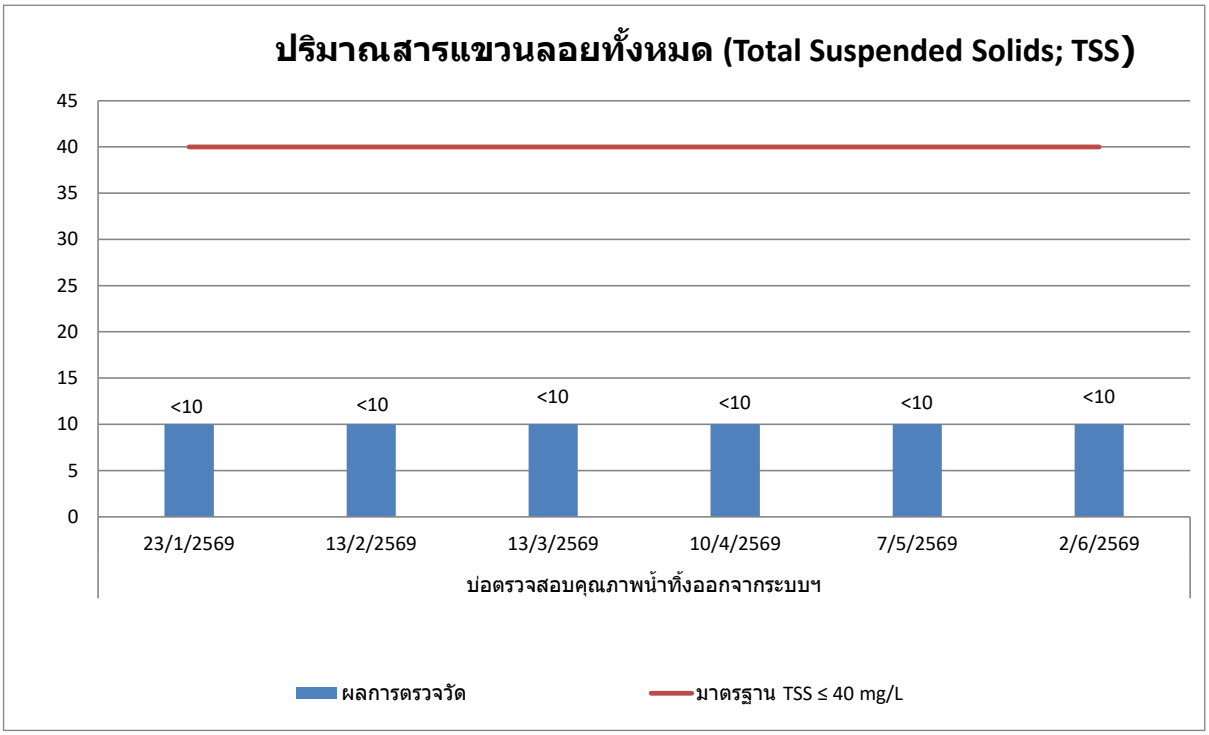
กราฟที่ 3.1-9 กราฟเปรียบเทียบผลการตรวจวัดปริมาณของแข็งแขวนลอย (Total Suspended Solids) บริเวณบ่อตรวจสอบคุณภาพน้ำทิ้งออกจากระบบฯของโครงการ ระหว่างเดือนมกราคม - มิถุนายน พ.ศ.2569

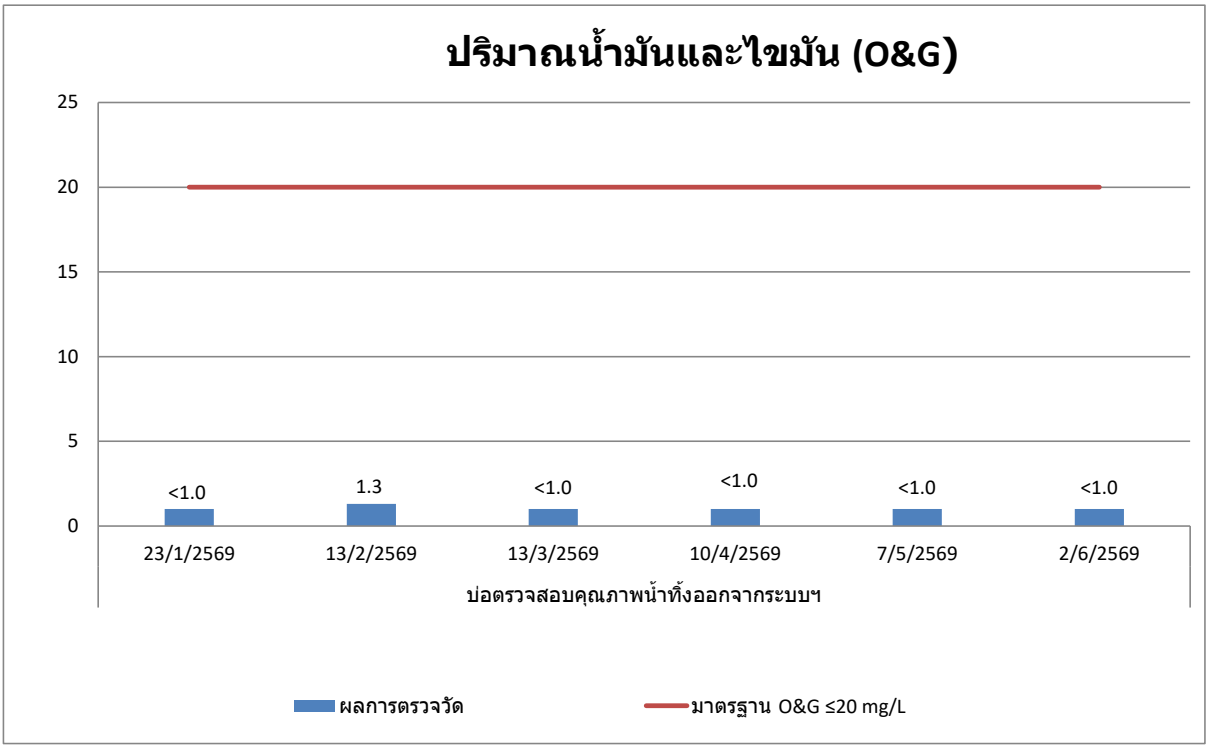
กราฟที่ 3.1-10 กราฟเปรียบเทียบผลการตรวจวัดปริมาณน้ำมันและไขมัน (Oil&Grease) บริเวณบ่อตรวจสอบคุณภาพน้ำทิ้งออกจากระบบฯของโครงการ ระหว่างเดือนมกราคม - มิถุนายน พ.ศ.2569

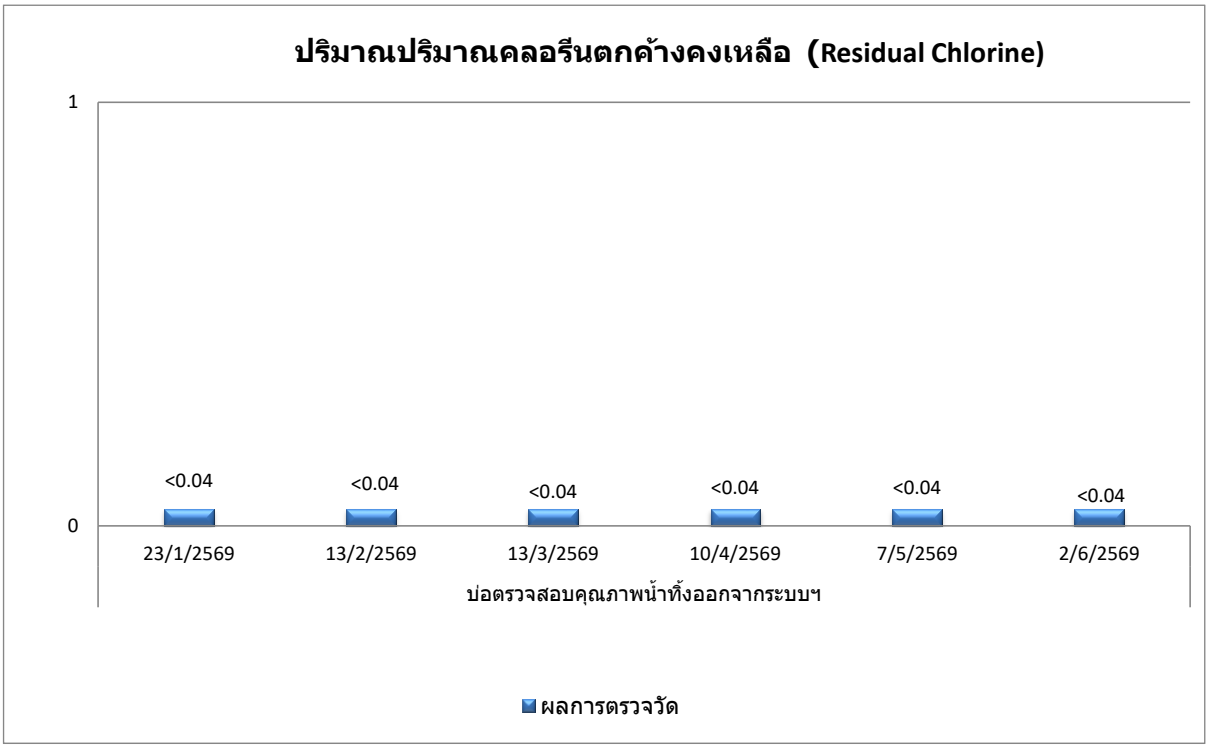
กราฟที่ 3.1-11 กราฟเปรียบเทียบผลการตรวจวัดปริมาณคลอรีนตกค้างคงเหลือ (Residual Chlorine) บริเวณบ่อตรวจสอบคุณภาพน้ำทิ้งออกจากระบบฯของโครงการ ระหว่างเดือนมกราคม - มิถุนายน พ.ศ.2569

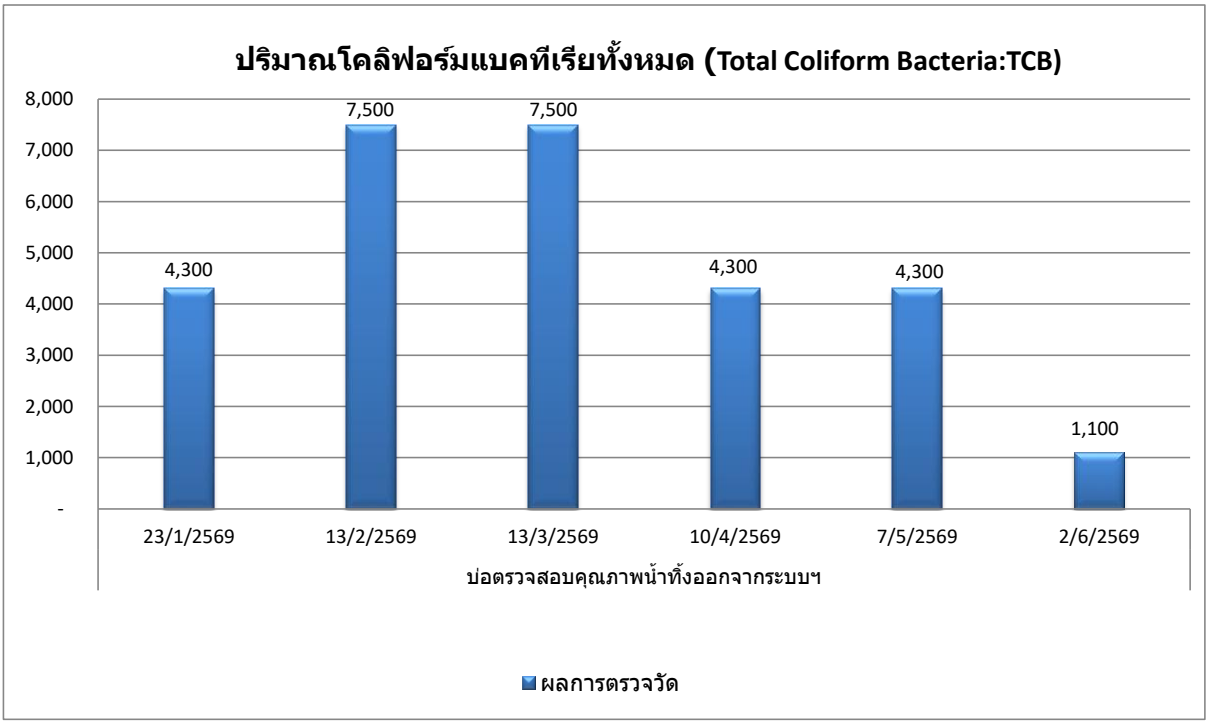
กราฟที่ 3.1-12 กราฟเปรียบเทียบผลการตรวจวัดปริมาณโคลิฟอร์มแบคทีเรียทั้งหมด (Total Coliform Bacteria) บริเวณบ่อตรวจสอบคุณภาพน้ำทิ้งออกจากระบบฯของโครงการ ระหว่างเดือนมกราคม - มิถุนายน พ.ศ.2569
