รายงานผลการปฏิบัติตามมาตรการป้องกันและแก้ไข
ผลกระทบสิ่งแวดล้อมและมาตรการติดตามตรวจสอบคุณภาพสิ่งแวดล้อม

ระยะดำเนินการ ระหว่างเดือน มกราคม - มิถุนายน พ.ศ. 2569

โครงการ บ้านไม้ขาว-ภูเก็ต
(BAAN MAI KHAO PHUKET)

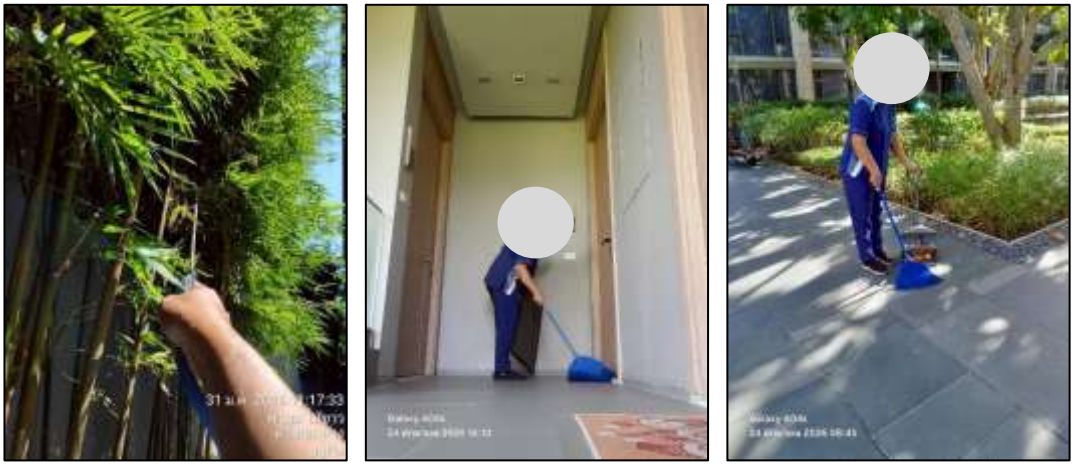
รูปภาพที่ 2.13 การทำความสะอาดทางเดินภายในโครงการ

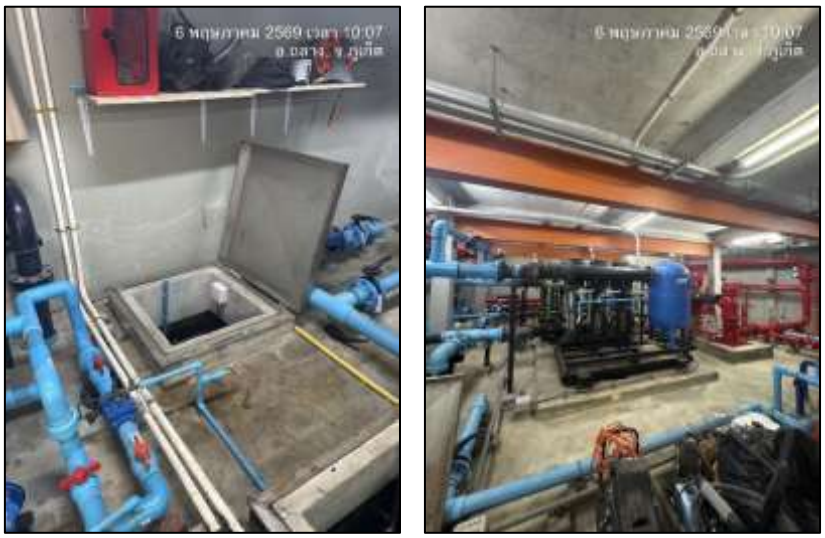
รูปภาพที่ 2.22 ระบบน้ำใช้ภายในโครงการ

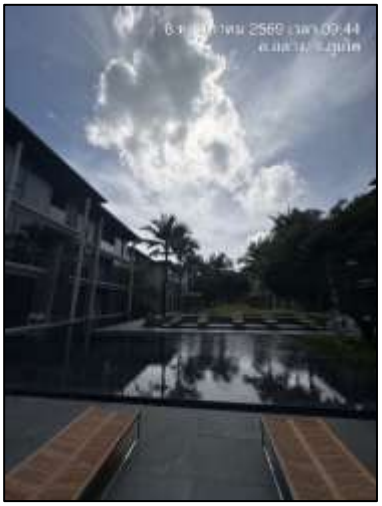
รูปภาพที่ 2.33 สระว่ายน้ำของโครงการ

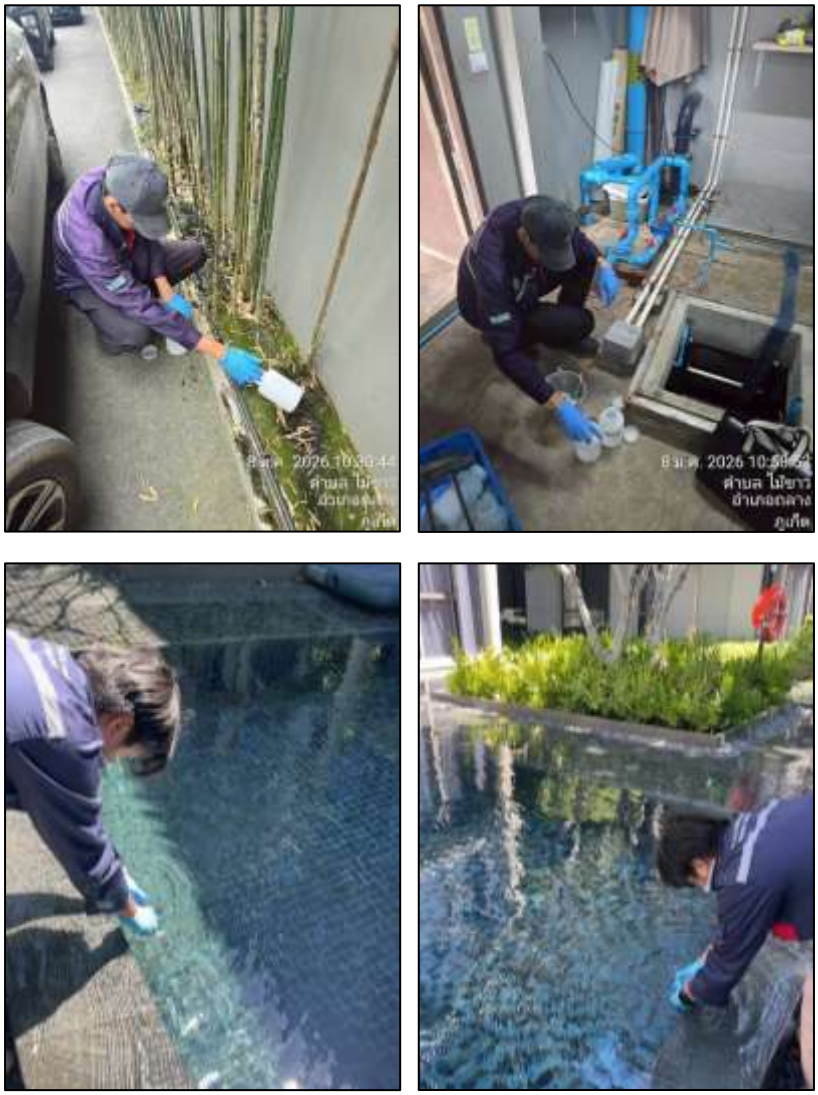
รูปภาพที่ 3.1 การเก็บตัวอย่างน้ำ

การตรวจวิเคราะห์คุณภาพน้ำของโครงการ บ้านไม้ขาว – ภูเก็ต (BAAN MAI KHAO – PHUKET) ในระยะดำเนินการ ประจำเดือนมกรคม - มิถุนายน 2569 คือ น้ำผ่านการบำบัด แสดงดัง**รูปภาพที่ 3.1**
