บทที่ 3
ผลการติดตามตรวจสอบคุณภาพสิ่งแวดล้อม

3.1 ผลการติดตามตรวจสอบคุณภาพสิ่งแวดล้อม

ตารางที่ 3.1 สรุปผลการปฏิบัติตามมาตรการติดตามตรวจสอบผลกระทบสิ่งแวดล้อม โครงการ CENTRAL EMBASSY PARK (ระยะดำเนินการ)

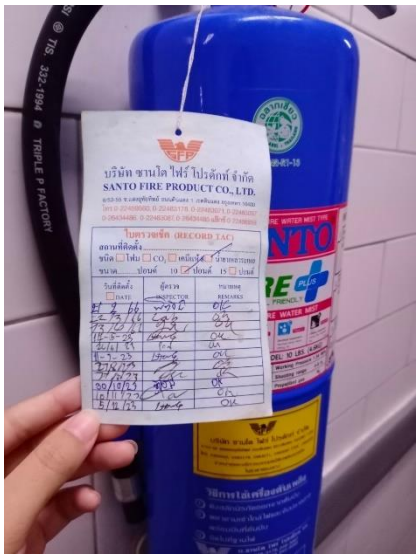
รูปที่ 3.4 อุปกรณ์ดับเพลิงสภาพพร้อมใช้งาน

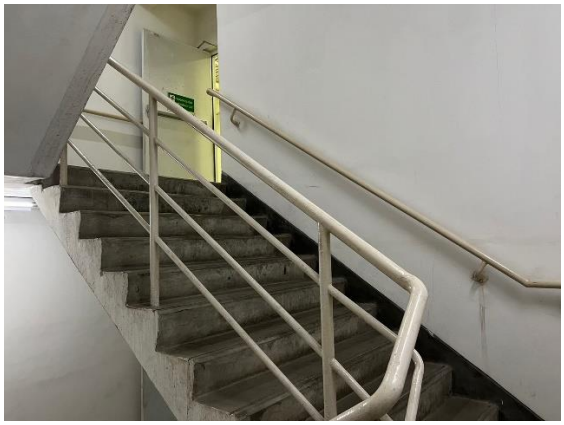
รูปที่ 3.6 บันไดหนีไฟไม่มีสิ่งกีดขวาง

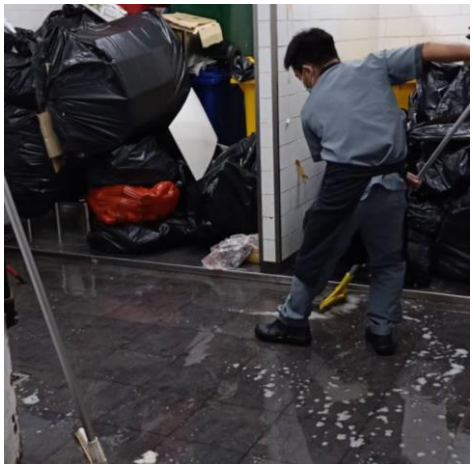
รูปที่ 3.7 พนักงานทำความสะอาดห้องพักมูลฝอย

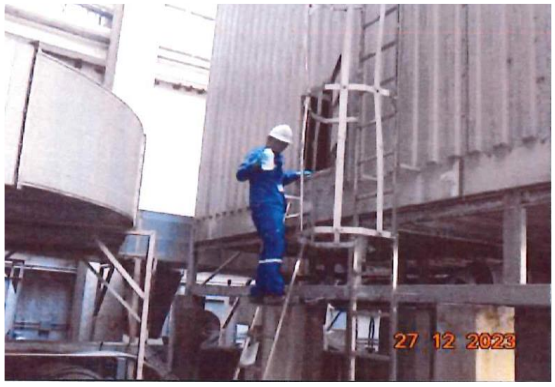
รูปที่ 3.14 จุดเก็บตัวอย่างถาดน้ำไหล Cooling Tower ส่วนพาณิชยกรรม

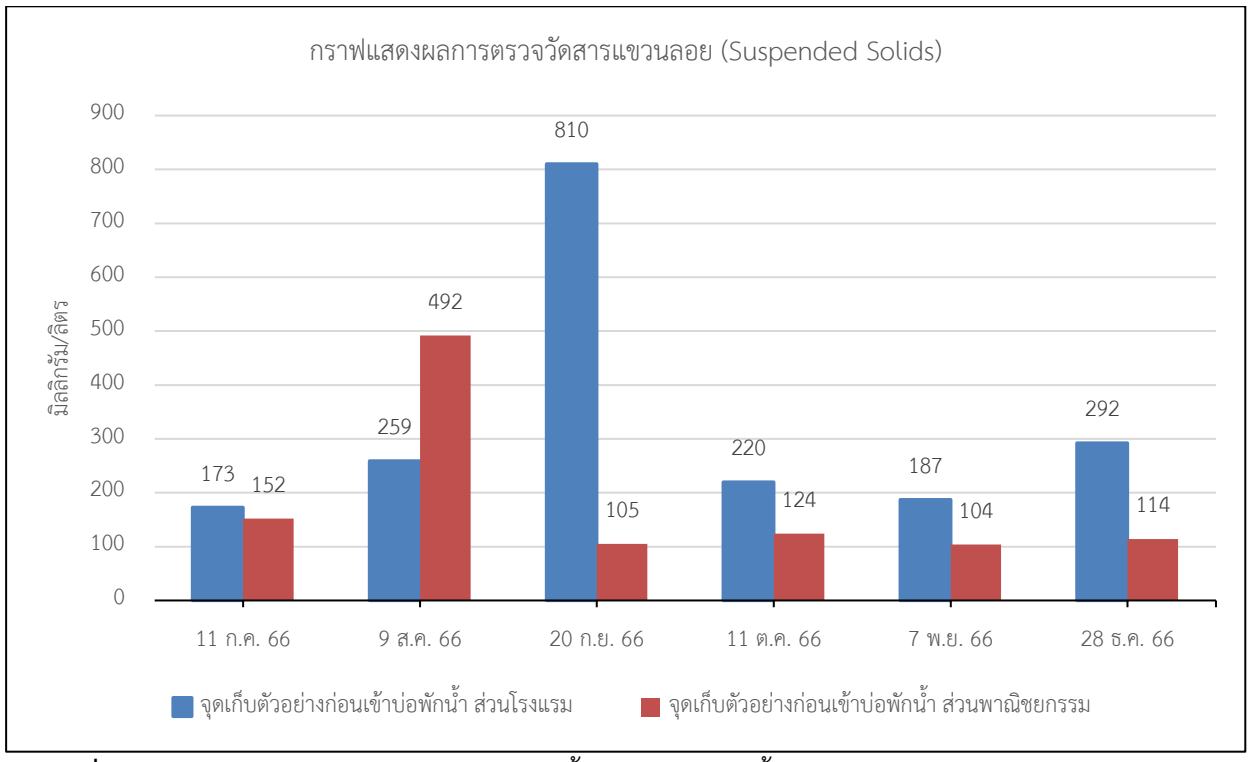
ผลการตรวจวัดคุณภาพน้ำ ระหว่างเดือนกรกฎาคม - ธันวาคม 2566 บริเวณจุดเก็บตัวอย่างก่อนเข้าบ่อพักน้ำ ส่วนโรงแรม พบว่า ค่าความเป็นกรด-ด่าง (pH) มีค่าอยู่ในช่วง 4.8 – 6.7, บีโอดี (BOD) มีค่าอยู่ในช่วง 113 – 1,980 มิลลิกรัมต่อลิตร, สารแขวนลอย (Total Suspended Solids) มีค่าอยู่ในช่วง 173 - 810 มิลลิกรัมต่อลิตร, ซัลไฟด์ (Sulfide) มีค่าอยู่ในช่วง 0.3 – 2.8 มิลลิลิตรต่อลิตร, น้ำมันและไขมัน (Fat Oil and Grease) มีค่าอยู่ในช่วงน้อยกว่า 0.1– 2.7 มิลลิกรัมต่อลิตร, ทีเคเอ็น (Total Kjeldahl Nitrogen) มีค่าอยู่ในช่วงน้อยกว่า 4.0 – 25.5 มิลลิกรัมต่อลิตร, คลอไรด์ (Chloride) มีค่าอยู่ในช่วง 42.7 - 2,069 มิลลิกรัมต่อลิตร และเชื้อโคลิฟอร์ม (Total Coliform Bacteria) มีค่าอยู่ในช่วง $2.8x10^2$ - $1.6x10^5$ MPN/100ml ซึ่งไม่สามารถนำมาเปรียบเทียบกับค่ามาตรฐานได้ เนื่องจากน้ำเสียดังกล่าวไม่ได้ปล่อยออกสู่สาธารณะ

ผลการตรวจวัดคุณภาพน้ำ ระหว่างเดือนกรกฎาคม - ธันวาคม 2566 บริเวณจุดเก็บตัวอย่างก่อนเข้าบ่อพักน้ำ ส่วนพาณิชยกรรม พบว่า ค่าความเป็นกรด-ด่าง (pH) มีค่าอยู่ในช่วง 6.3 – 6.8, บีโอดี (BOD) มีค่าอยู่ในช่วง 246 – 525 มิลลิกรัมต่อลิตร, สารแขวนลอย (Total Suspended Solids) มีค่าอยู่ในช่วง 104 – 492 มิลลิกรัมต่อลิตร, ซัลไฟด์ (Sulfide) 1.4 – 3.4 มิลลิกรัมต่อลิตร, น้ำมันและไขมัน (Fat Oil and Grease) มีค่าอยู่ในช่วง 14.1 – 28.8 มิลลิกรัมต่อลิตร, ทีเคเอ็น (Total Kjeldahl Nitrogen) มีค่าอยู่ในช่วง 11.8 – 60.0 มิลลิกรัมต่อลิตร และเชื้อโคลิฟอร์ม (Total Coliform Bacteria) มีค่าอยู่ในช่วง 9.2x103 - $1.6x10^5$ MPN/100ml ซึ่งไม่สามารถนำมาเปรียบเทียบกับค่ามาตรฐานได้ เนื่องจากน้ำเสียดังกล่าวไม่ได้ปล่อยออกสู่สาธารณะ

รูปที่ 3.17 กราฟแสดงค่า BOD น้ำก่อนเข้าบ่อพักน้ำของส่วนโรงแรมและส่วนพาณิชยกรรม

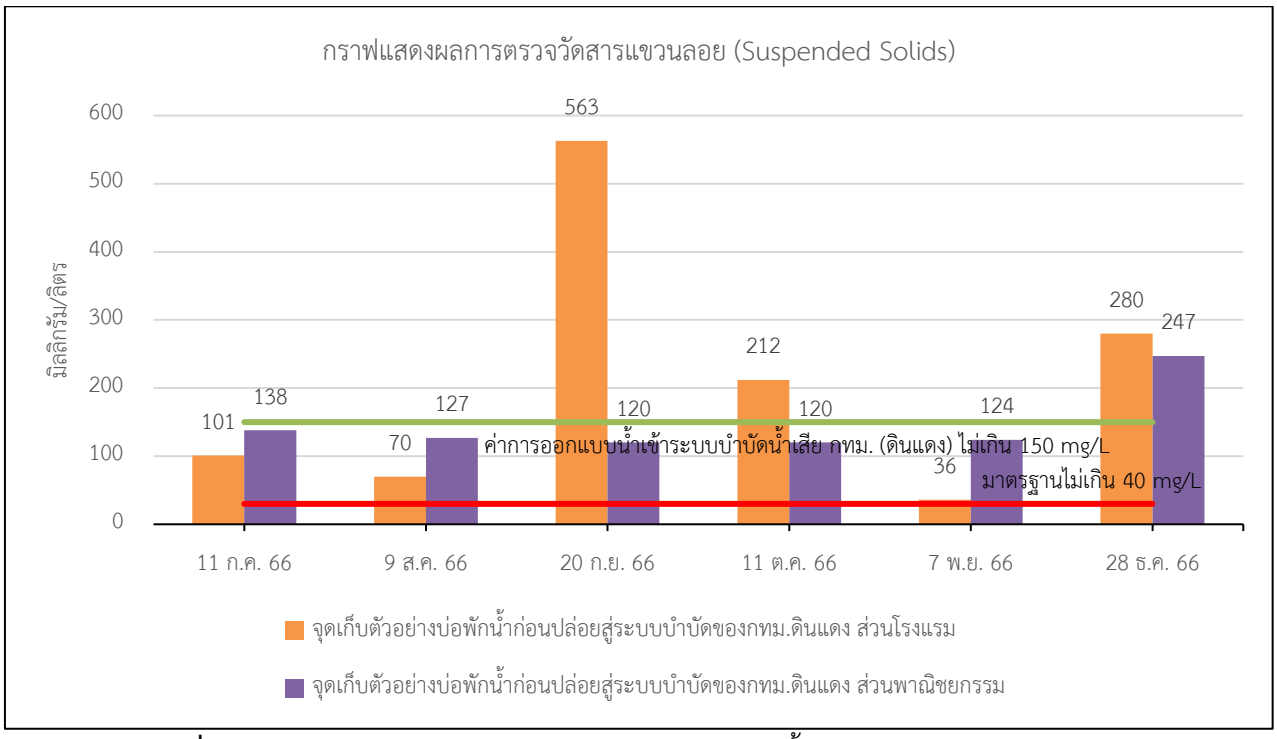
ผลการตรวจวัดคุณภาพน้ำ ระหว่างเดือนกรกฎาคม - ธันวาคม 2566 บริเวณบ่อพักน้ำก่อนปล่อยสู่กทม.ดินแดง ส่วนโรงแรม ผลการตรวจวิเคราะห์คุณภาพน้ำทิ้ง พบว่า ค่าความเป็นกรด-ด่าง (pH) มีค่าอยู่ในช่วง 5.0 – 7.0, บีโอดี (BOD) มีค่าอยู่ในช่วง 21.8 - 1,198 มิลลิกรัมต่อลิตร, สารแขวนลอย (Total Suspended Solids) มีค่าอยู่ในช่วง 36 – 563 มิลลิกรัมต่อลิตร, ซัลไฟด์ (Sulfide) มีค่าอยู่ในช่วงน้อยกว่า 0.1 – 0.7 มิลลิลิตรต่อลิตร, น้ำมันและไขมัน (Fat Oil and Grease) มีค่าอยู่ในช่วง 7.9 – 115 มิลลิกรัมต่อลิตร, ทีเคเอ็น (Total Kjeldahl Nitrogen) มีค่าอยู่ในช่วง 4.1 – 52.1 มิลลิกรัมต่อลิตร, คลอไรด์ (Chloride) มีค่าอยู่ในช่วง 24.8 – 3,029 มิลลิกรัมต่อลิตร และเชื้อโคลิฟอร์ม (Total Coliform Bacteria) มีค่าอยู่ในช่วง 2.1x10 – $1.6x10^5$ MPN/100ml เมื่อนำค่าที่ตรวจวัดได้มาเปรียบเทียบกับค่ามาตรฐานตามประกาศกระทรวงทรัพยากรธรรมชาติและสิ่งแวดล้อม พ.ศ. 2548 เรื่อง กำหนดมาตรฐานควบคุมการระบายน้ำทิ้งจากอาคารบางประเภทและบางขนาด อาคารประเภท ก หมายความถึง โรงแรมที่มีจำนวนห้องสำหรับใช้เป็นห้องพักรวมกันทุกชั้นของอาคารหรือกลุ่มของอาคารตั้งแต่ 200 ห้องขึ้นไป พบว่าค่าส่วนใหญ่มีค่าไม่อยู่ในเกณฑ์มาตรฐานกำหนด สำหรับเชื้อโคลิฟอร์ม (Total Coliform Bacteria) และคลอไรด์ (Chloride) ไม่มีการกำหนดค่ามาตรฐานตามประกาศกระทรวงทรัพยากรธรรมชาติและสิ่งแวดล้อม พ.ศ. 2548 เรื่อง กำหนดมาตรฐานควบคุมการระบายน้ำทิ้งจากอาคารบางประเภทและบางขนาด

ผลการตรวจวัดคุณภาพน้ำ ระหว่างเดือนกรกฎาคม - ธันวาคม 2566 บริเวณบ่อพักน้ำก่อนปล่อยสู่ กทม.ดินแดง ส่วนพาณิชยกรรม ผลการตรวจวิเคราะห์คุณภาพน้ำทิ้ง พบว่า ค่าความเป็นกรด-ด่าง (pH) มีค่าอยู่ในช่วง 6.2 – 7.0, บีโอดี (BOD) มีค่าอยู่ในช่วง 222 – 378 มิลลิกรัมต่อลิตร, สารแขวนลอย (Total Suspended Solids) มีค่าอยู่ในช่วง 120 - 247 มิลลิกรัมต่อลิตร, ซัลไฟด์ (Sulfide) มีค่าอยู่ในช่วง 1.6 – 3.2 มิลลิลิตรต่อลิตร, น้ำมันและไขมัน (Fat Oil and Grease) มีค่าอยู่ในช่วง 9.6 – 28.0 มิลลิกรัมต่อลิตร, ทีเคเอ็น (Total Kjeldahl Nitrogen) มีค่าอยู่ในช่วง 15.9 – 59.3 มิลลิกรัมต่อลิตร, คลอไรด์ (Chloride) มีค่าอยู่ในช่วง 92.0 – 126 มิลลิกรัมต่อลิตร และเชื้อโคลิฟอร์ม (Total Coliform Bacteria) มีค่าอยู่ในช่วง 3.9x10 – 1.6x10^5 MPN/100ml เมื่อนำค่าที่ตรวจวัดได้มาเปรียบเทียบกับค่ามาตรฐานตามประกาศกระทรวงทรัพยากรธรรมชาติและสิ่งแวดล้อม พ.ศ. 2548 เรื่อง กำหนดมาตรฐานควบคุมการระบายน้ำทิ้งจากอาคารบางประเภทและบางขนาด อาคารประเภท ก หมายความถึง อาคารของศูนย์การค้าหรือห้างสรรพสินค้าที่มีพื้นที่ใช้สอยรวมกันทุกชั้นของอาคาร หรือกลุ่มของอาคารตั้งแต่ 25,000 ตารางเมตรขึ้นไป พบว่าค่าส่วนใหญ่มีค่าไม่อยู่ในเกณฑ์มาตรฐานกำหนด สำหรับเชื้อโคลิฟอร์ม (Total Coliform Bacteria) และคลอไรด์ (Chloride) ไม่มีการกำหนดค่ามาตรฐานตามประกาศกระทรวงทรัพยากรธรรมชาติและสิ่งแวดล้อม พ.ศ. 2548 เรื่อง กำหนดมาตรฐานควบคุมการระบายน้ำทิ้งจากอาคารบางประเภทและบางขนาด

จากผลการตรวจวัดคุณภาพน้ำทิ้ง ที่ออกจากระบบบำบัดน้ำเสียเบื้องต้น ในส่วนโรงแรมและส่วนพาณิชกรรม พบว่า มีค่าน้ำทิ้งหลังการบำบัดไม่อยู่ในเกณฑ์มาตรฐาน ซึ่งอาจเป็นสาเหตุมาจากทางโครงการได้มีการติดตั้งระบบบำบัดน้ำเสียเบื้องต้นมาเป็นเวลานาน เมื่อเวลาผ่านไปมีการเพิ่มกำลังการผลิตในภายหลัง จึงทำให้ระบบบำบัดเดิมไม่สามารถรองรับการขยายตัวของปริมาณน้ำเสียได้ ถึงแม้น้ำทิ้งในส่วนนี้จะถูกรวบรวมไปเข้าสู่ระบบบำบัดน้ำเสียรวมระยะที่ 1 (ดินแดง) ต่อไป แต่ควรมีการปรับปรุงประสิทธิภาพในการบำบัดเบื้องต้นให้ดีขึ้น ทาง บริษัท ทามาโอ โปรโซลูชั่น จำกัด ในฐานะผู้ดำเนินการตรวจสอบการปฏิบัติตามมาตรการ ฯ จึงได้ให้ข้อเสนอแนะเพื่อให้ทางโครงการดำเนินการปรับปรุง แก้ไขระบบบำบัดน้ำเสีย เพื่อที่จะบำบัดน้ำเสียให้มีประสิทธิภาพต่อไป ดังนี้

รูปที่ 3.26 กราฟแสดงค่า BOD ของบ่อพักน้ำก่อนปล่อยสู่ระบบบำบัดของกทม.ดินแดง ส่วนโรงแรมและส่วนพาณิชยกรรม

1. ตรวจสอบอัตราการไหลของน้ำเข้าบ่อแยกไขมันเป็นประจำว่ามีปริมาณตามที่ออกแบบไว้หรือไม่ หากมีปริมาณมากกว่าที่ออกแบบไว้จะส่งผลต่อระยะเวลากักเก็บน้ำในบ่อแยกไขมันลดลง ทำให้ไม่มีประสิทธิภาพในการบำบัดเบื้องต้นในขั้นตอนนี้ ทางโครงการควรปรับลดกิจกรรมการใช้น้ำ เช่น ใช้วิธีการทำความสะอาดแบบแห้งแทนการการทำความสะอาดแบบเปียก เป็นต้น

2. จัดให้มีเจ้าหน้าที่หมั่นตรวจสอบปริมาณไขมันในบ่อแยกไขมัน และรวบรวมไขมันทิ้งเป็นประจำทุกสัปดาห์ เพื่อให้น้ำที่อยู่ในบ่อพักดังกล่าวมีประสิทธิภาพ

3. จัดให้มีตะแกรงดักเศษอาหารก่อนเข้าบ่อเกรอะ เพื่อลดปริมาณเศษอาหารที่จะเข้าสู่บ่อเกรอะ

4. จัดให้มีเจ้าหน้าที่หมั่นตรวจสอบปริมาณกากตะกอน และรวบรวมกากตะกอนทิ้งเป็นประจำทุกเดือน เพื่อให้น้ำที่อยู่ในบ่อพักดังกล่าวมีประสิทธิภาพ

5. หมั่นตรวจสอบและบำรุงรักษาเครื่องจักรอุปกรณ์ต่าง ๆ ของระบบบำบัดน้ำเสีย ให้สามารถทำงานได้เต็มประสิทธิภาพ พร้อมใช้งานอยู่เสมอ
