บทที่ 3
ผลการติดตามตรวจสอบคุณภาพสิ่งแวดล้อม

3.1 ผลการติดตามตรวจสอบคุณภาพสิ่งแวดล้อม

การติดตามตรวจสอบคุณภาพสิ่งแวดล้อมของโครงการ CENTRAL EMBASSY PARK บริษัท เซ็นทรัลแอมบาสซีโฮเต็ล จำกัด รายละเอียดแสดงดังตารางที่ 3.1

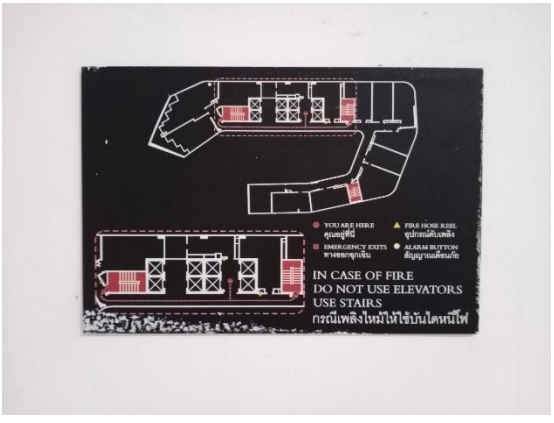
รูปที่ 3.3 แผนผังเส้นทางหนีไฟ

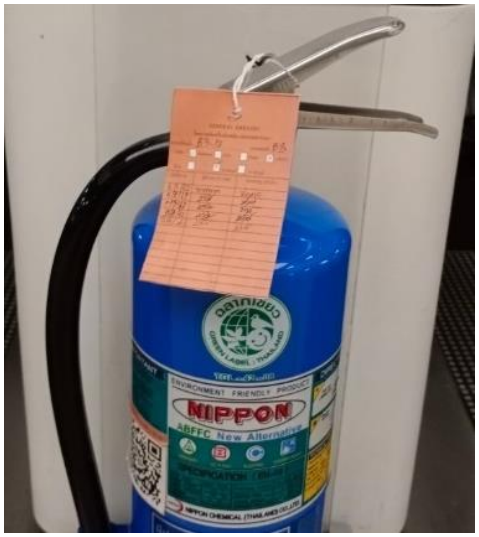
รูปที่ 3.4 อุปกรณ์ดับเพลิงสภาพพร้อมใช้งาน

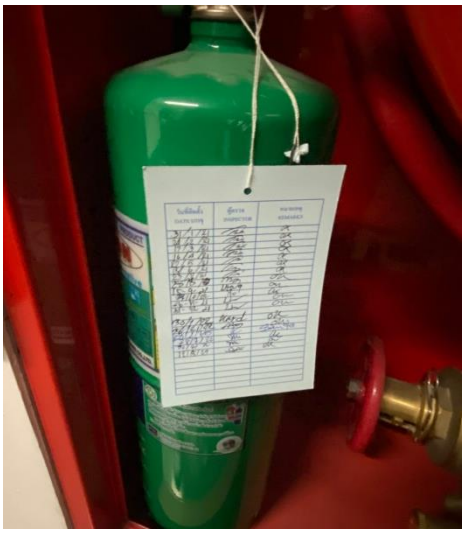
รูปที่ 3.5 ตรวจสอบอุปกรณ์ดับเพลิง

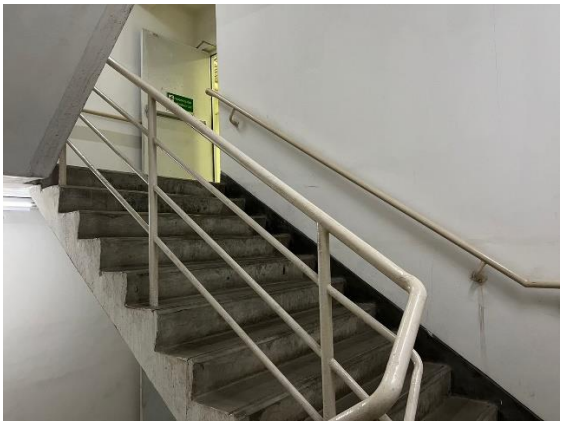
รูปที่ 3.6 บันไดหนีไฟไม่มีสิ่งกีดขวาง

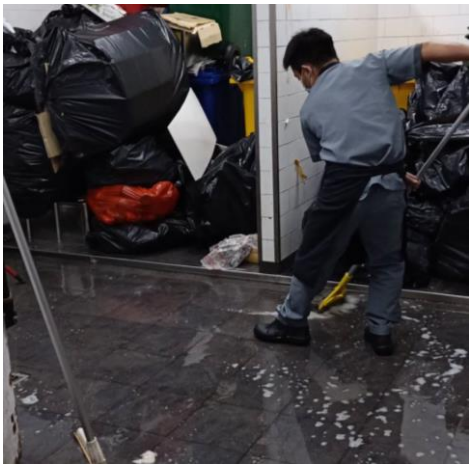
รูปที่ 3.7 พนักงานทำความสะอาดห้องพักมูลฝอย
