บทที่ 3
ผลการติดตามตรวจสอบคุณภาพสิ่งแวดล้อม

3.1 ผลการติดตามตรวจสอบคุณภาพสิ่งแวดล้อม

ตารางที่ 3.1 สรุปผลการปฏิบัติตามมาตรการติดตามตรวจสอบผลกระทบสิ่งแวดล้อม โครงการ CENTRAL EMBASSY PARK (ระยะดำเนินการ)

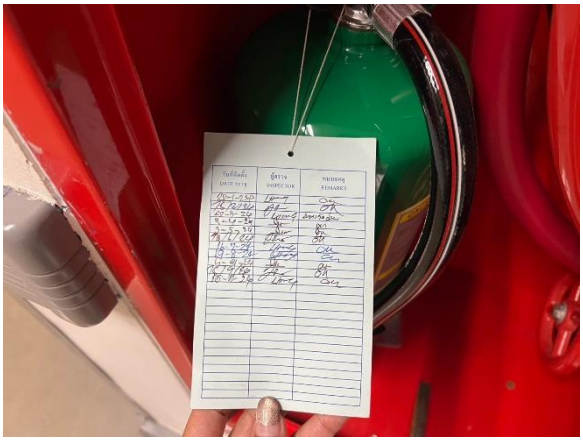
คุณภาพสิ่งแวดล้อม	ตำแหน่งตรวจวัด	ดัชนีตรวจวัด	ความถี่ในการตรวจสอบ	รายละเอียดการดำเนินการ	หลักฐานและเอกสารอ้างอิง
4. ระบบป้องกันอัคคีภัย (ต่อ)	4. อุปกรณ์ดับเพลิง - เครื่องดับเพลิงแบบมือถือ	- สภาพพร้อมใช้งาน - อายุการใช้งาน	3 เดือน/ครั้ง	- ทางโครงการจัดให้มีการตรวจสอบระบบป้องกันและเตือนอัคคีภัย เป็นประจำทุกเดือน เพื่อให้สามารถใช้งานได้อยู่เสมอ ถ้ามีการเสียหายหรือใช้การไม่ได้ให้รีบดำเนินการแก้ไขทันที	**รูปที่ 3.4** อุปกรณ์ดับเพลิงสภาพพร้อมใช้งาน **รูปที่ 3.5** ตรวจสอบอุปกรณ์ดับเพลิง **ภาคผนวกที่ 2.5** การตรวจสอบ Fire Alarm

รูปที่ 3.4 อุปกรณ์ดับเพลิงสภาพพร้อมใช้งาน

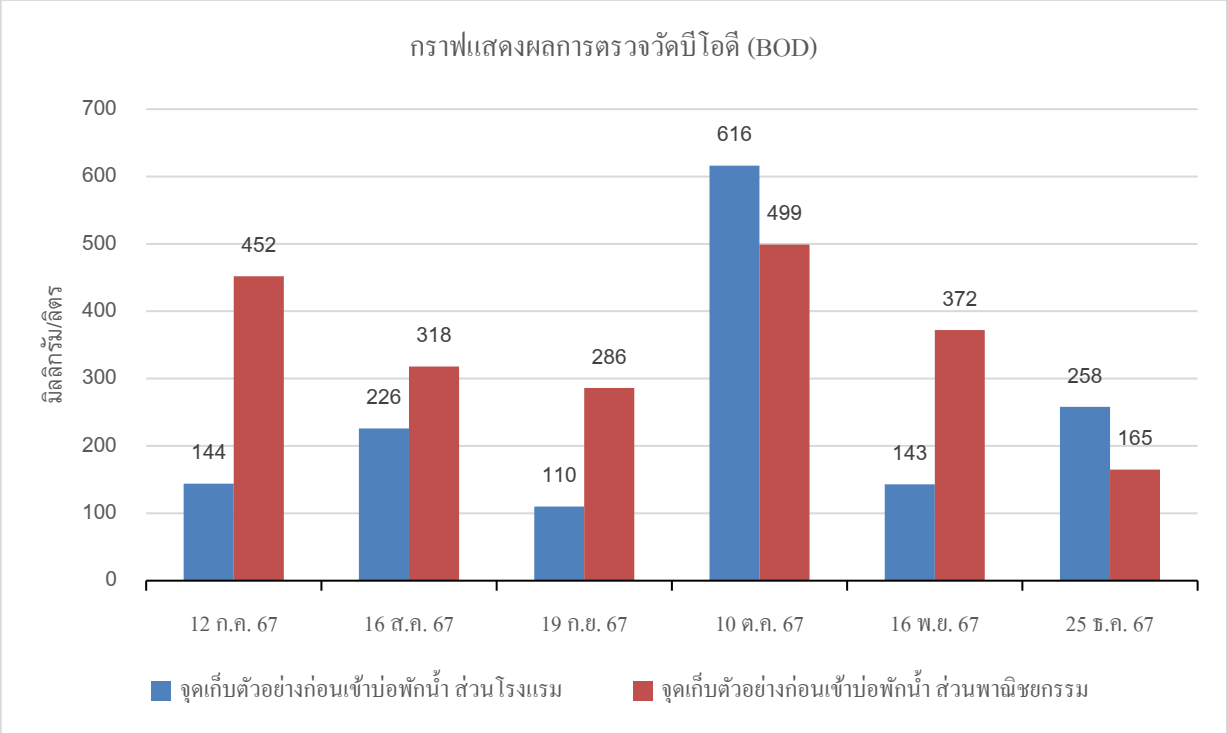
ผลการตรวจวัดคุณภาพน้ำ ระหว่างเดือนกรกฎาคม - ธันวาคม 2567 บริเวณจุดเก็บตัวอย่างก่อนเข้าบ่อพักน้ำ ส่วนโรงแรม พบว่า ค่าความเป็นกรด-ด่าง (pH) มีค่าอยู่ในช่วง 5.4 – 8.0, บีโอดี (BOD) มีค่าอยู่ในช่วง 110 – 616 มิลลิกรัมต่อลิตร, สารแขวนลอย (Total Suspended Solids) มีค่าอยู่ในช่วง 44 - 442 มิลลิกรัมต่อลิตร, ซัลไฟด์ (Sulfide) มีค่าอยู่ในช่วง 0.4 – 1.3 มิลลิลิตรต่อลิตร, น้ำมันและไขมัน (Fat Oil and Grease) มีค่าอยู่ในช่วง 11.2 – 59.7 มิลลิกรัมต่อลิตร, ทีเคเอ็น (Total Kjeldahl Nitrogen) มีค่าอยู่ในช่วง 18.7 – 50.3 มิลลิกรัมต่อลิตร, คลอไรด์ (Chloride) มีค่าอยู่ในช่วง 46.0 – 76.3 มิลลิกรัมต่อลิตร และเชื้อโคลิฟอร์ม (Total Coliform Bacteria) มีค่าอยู่ในช่วง 3,300 - มากกว่า $1.6x10^5$ MPN/100ml ซึ่งไม่สามารถนำมาเปรียบเทียบกับค่ามาตรฐานได้ เนื่องจากน้ำเสียดังกล่าวไม่ได้ปล่อยออกสู่สาธารณะ

ผลการตรวจวัดคุณภาพน้ำ ระหว่างเดือนกรกฎาคม - ธันวาคม 2567 บริเวณจุดเก็บตัวอย่างก่อนเข้าบ่อพักน้ำ ส่วนพาณิชยกรรม พบว่า ค่าความเป็นกรด-ด่าง (pH) มีค่าอยู่ในช่วง 6.2 – 6.7, บีโอดี (BOD) มีค่าอยู่ในช่วง 165 – 499 มิลลิกรัมต่อลิตร, สารแขวนลอย (Total Suspended Solids) มีค่าอยู่ในช่วง 111 - 332 มิลลิกรัมต่อลิตร, ซัลไฟด์ (Sulfide) มีค่าอยู่ในช่วง 1.0 – 6.8 มิลลิกรัมต่อลิตร, น้ำมันและไขมัน (Fat Oil and Grease) มีค่าอยู่ในช่วง 7.6 – 35.6 มิลลิกรัมต่อลิตร, ทีเคเอ็น (Total Kjeldahl Nitrogen) มีค่าอยู่ในช่วง 20.3–61.3 มิลลิกรัมต่อลิตร, คลอไรด์ (Chloride) มีค่าอยู่ในช่วง 86.0 – 105 มิลลิกรัมต่อลิตร และเชื้อโคลิฟอร์ม (Total Coliform Bacteria) มีค่าอยู่ในช่วง $5.4x10^3$ - มากกว่า $1.6x10^5$ MPN/100ml ซึ่งไม่สามารถนำมาเปรียบเทียบกับค่ามาตรฐานได้ เนื่องจากน้ำเสียดังกล่าวไม่ได้ปล่อยออกสู่สาธารณะ

รูปที่ 3.16 กราฟแสดงค่า pH น้ำก่อนเข้าบ่อพักน้ำของส่วนโรงแรมและส่วนพาณิชยกรรม

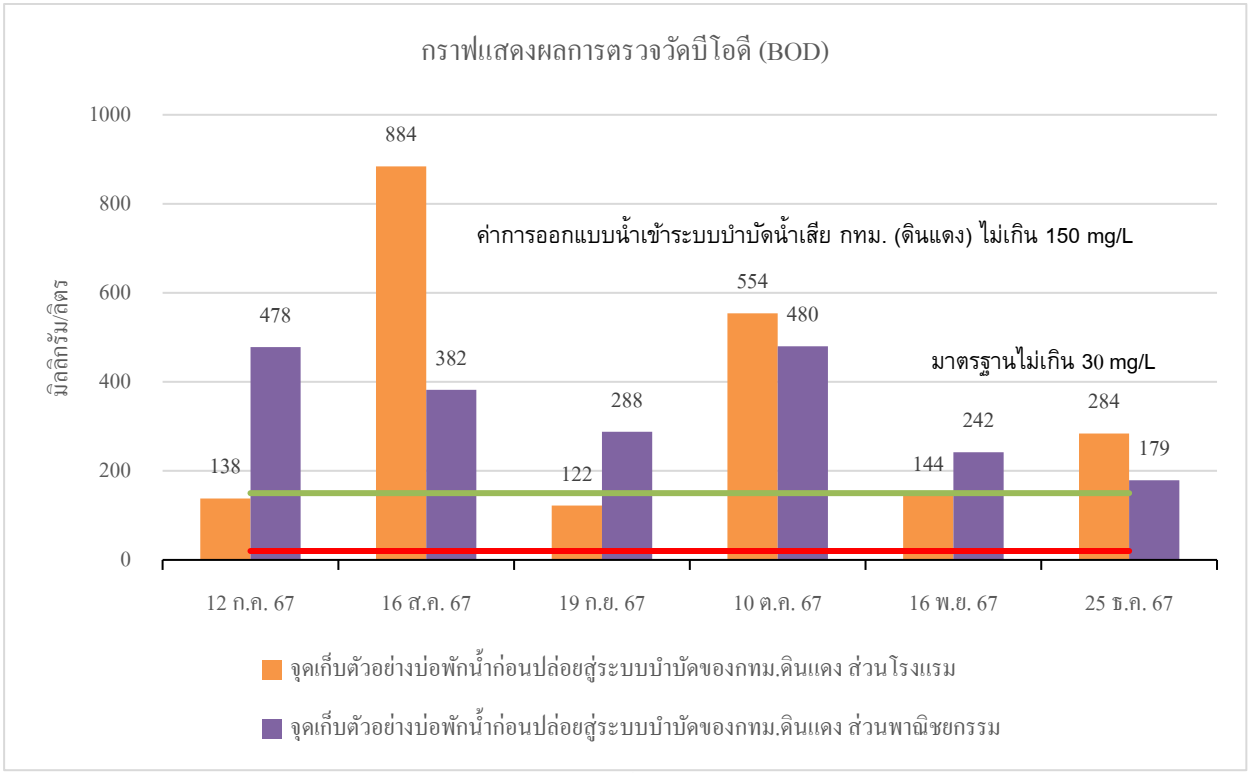
ผลการตรวจวัดคุณภาพน้ำ ระหว่างเดือนกรกฎาคม - ธันวาคม 2567 บริเวณบ่อพักน้ำก่อนปล่อยสู่กทม.ดินแดง ส่วนโรงแรม ผลการตรวจวิเคราะห์คุณภาพน้ำทิ้ง พบว่า ค่าความเป็นกรด-ด่าง (pH) มีค่าอยู่ในช่วง 4.9 – 7.9, บีโอดี (BOD) มีค่าอยู่ในช่วง 122 – 884 มิลลิกรัมต่อลิตร, สารแขวนลอย (Total Suspended Solids) มีค่าอยู่ในช่วง 47 – 304 มิลลิกรัมต่อลิตร, ซัลไฟด์ (Sulfide) มีค่าอยู่ในช่วง 0.3 – 2.3 มิลลิลิตรต่อลิตร, น้ำมันและไขมัน (Fat Oil and Grease) มีค่าอยู่ในช่วง 15.7 – 56.0 มิลลิกรัมต่อลิตร, ทีเคเอ็น (Total Kjeldahl Nitrogen) มีค่าอยู่ในช่วง 5.2 – 24.1 มิลลิกรัมต่อลิตร, คลอไรด์ (Chloride) มีค่าอยู่ในช่วง 35.7 – 84.1 มิลลิกรัมต่อลิตร และเชื้อโคลิฟอร์ม (Total Coliform Bacteria) มีค่าอยู่ในช่วงมากกว่า $1.6x10^5$ MPN/100ml เมื่อนำค่าที่ตรวจวัดได้มาเปรียบเทียบกับค่ามาตรฐานตามประกาศกระทรวงทรัพยากรธรรมชาติและสิ่งแวดล้อม พ.ศ. 2548 เรื่อง กำหนดมาตรฐานควบคุมการระบายน้ำทิ้งจากอาคารบางประเภทและบางขนาด อาคารประเภท ก หมายความถึง โรงแรมที่มีจำนวนห้องสำหรับใช้เป็นห้องพักรวมกันทุกชั้นของอาคารหรือกลุ่มของอาคารตั้งแต่ 200 ห้องขึ้นไป พบว่าค่าส่วนใหญ่มีค่าไม่อยู่ในเกณฑ์มาตรฐานกำหนด สำหรับเชื้อโคลิฟอร์ม (Total Coliform Bacteria) และคลอไรด์ (Chloride) ไม่มีการกำหนดค่ามาตรฐานตามประกาศกระทรวงทรัพยากรธรรมชาติและสิ่งแวดล้อม พ.ศ. 2548 เรื่อง กำหนดมาตรฐานควบคุมการระบายน้ำทิ้งจากอาคารบางประเภทและบางขนาด

ผลการตรวจวัดคุณภาพน้ำ ระหว่างเดือนเดือนกรกฎาคม - ธันวาคม 2567 บริเวณบ่อพักน้ำก่อนปล่อยสู่กทม.ดินแดง ส่วนพาณิชยกรรม ผลการตรวจวิเคราะห์คุณภาพน้ำทิ้ง พบว่า ค่าความเป็นกรด-ด่าง (pH) มีค่าอยู่ในช่วง 6.2 – 6.8, บีโอดี (BOD) มีค่าอยู่ในช่วง 179 – 480 มิลลิกรัมต่อลิตร, สารแขวนลอย (Total Suspended Solids) มีค่าอยู่ในช่วง 89 – 365 มิลลิกรัมต่อลิตร, ซัลไฟด์ (Sulfide) มีค่าอยู่ในช่วง 41.6 – 61.9 มิลลิลิตรต่อลิตร, น้ำมันและไขมัน (Fat Oil and Grease) มีค่าอยู่ในช่วงน้อยกว่า 3.0 – 32.1มิลลิกรัมต่อลิตร, ทีเคเอ็น (Total Kjeldahl Nitrogen) มีค่าอยู่ในช่วง 41.6 – 61.9 มิลลิกรัมต่อลิตร, คลอไรด์ (Chloride) มีค่าอยู่ในช่วง 87.1 – 110 มิลลิกรัมต่อลิตร และเชื้อโคลิฟอร์ม (Total Coliform Bacteria) มีค่าอยู่ในช่วง $2.4x10^3$ - มากกว่า $1.6x10^5$ MPN/100ml เมื่อนำค่าที่ตรวจวัดได้มาเปรียบเทียบกับค่ามาตรฐานตามประกาศกระทรวงทรัพยากรธรรมชาติและสิ่งแวดล้อม พ.ศ. 2548 เรื่อง กำหนดมาตรฐานควบคุมการระบายน้ำทิ้งจากอาคารบางประเภทและบางขนาด อาคารประเภท ก หมายความถึง อาคารของศูนย์การค้าหรือห้างสรรพสินค้าที่มีพื้นที่ใช้สอยรวมกันทุกชั้นของอาคารหรือกลุ่มของอาคารตั้งแต่ 25,000 ตารางเมตรขึ้นไป พบว่าค่าส่วนใหญ่มีค่าไม่อยู่ในเกณฑ์มาตรฐานกำหนด สำหรับเชื้อโคลิฟอร์ม (Total Coliform Bacteria) และคลอไรด์ (Chloride) ไม่มีการกำหนดค่ามาตรฐานตามประกาศกระทรวงทรัพยากรธรรมชาติและสิ่งแวดล้อม พ.ศ. 2548 เรื่อง กำหนดมาตรฐานควบคุมการระบายน้ำทิ้งจากอาคารบางประเภทและบางขนาด

จากผลการตรวจวัดคุณภาพน้ำทิ้ง ที่ออกจากระบบบำบัดน้ำเสียเบื้องต้น ในส่วนโรงแรมและส่วนพาณิชกรรม พบว่า มีค่าน้ำทิ้งหลังการบำบัดไม่อยู่ในเกณฑ์มาตรฐาน ซึ่งอาจเป็นสาเหตุมาจากทางโครงการได้มีการติดตั้งระบบบำบัดน้ำเสียเบื้องต้นมาเป็นเวลานาน เมื่อเวลาผ่านไปมีการเพิ่มกำลังการผลิตในภายหลัง จึงทำให้ระบบบำบัดเดิมไม่สามารถรองรับการขยายตัวของปริมาณน้ำเสียได้ ถึงแม้น้ำทิ้งในส่วนนี้จะถูกรวบรวมไปเข้าสู่ระบบบำบัดน้ำเสียรวมระยะที่ 1 (ดินแดง) ต่อไป แต่ควรมีการปรับปรุงประสิทธิภาพในการบำบัดเบื้องต้นให้ดีขึ้น ทาง บริษัท ทามาโอ โปรโซลูชั่น จำกัด ในฐานะผู้ดำเนินการตรวจสอบการปฏิบัติตามมาตรการ ฯ จึงได้ให้ข้อเสนอแนะเพื่อให้ทางโครงการดำเนินการปรับปรุง แก้ไขระบบบำบัดน้ำเสีย เพื่อที่จะบำบัดน้ำเสียให้มีประสิทธิภาพต่อไป ดังนี้

รูปที่ 3.25 กราฟแสดงค่า pH ของบ่อพักน้ำก่อนปล่อยสู่ระบบบำบัดของกทม.ดินแดง ส่วนโรงแรมและส่วนพาณิชยกรรม

1. ตรวจสอบอัตราการไหลของน้ำเข้าบ่อแยกไขมันเป็นประจำว่ามีปริมาณตามที่ออกแบบไว้หรือไม่ หากมีปริมาณมากกว่าที่ออกแบบไว้จะส่งผลต่อระยะเวลากักเก็บน้ำในบ่อแยกไขมันลดลง ทำให้ไม่มีประสิทธิภาพในการบำบัดเบื้องต้นในขั้นตอนนี้ ทางโครงการควรปรับลดกิจกรรมการใช้น้ำ เช่น ใช้วิธีการทำความสะอาดแบบแห้งแทนการการทำความสะอาดแบบเปียก เป็นต้น

2. จัดให้มีเจ้าหน้าที่หมั่นตรวจสอบปริมาณไขมันในบ่อแยกไขมัน และรวบรวมไขมันทิ้งเป็นประจำทุกสัปดาห์ เพื่อให้น้ำที่อยู่ในบ่อพักดังกล่าวมีประสิทธิภาพ
3. จัดให้มีตะแกรงดักเศษอาหารก่อนเข้าบ่อเกรอะ เพื่อลดปริมาณเศษอาหารที่จะเข้าสู่บ่อเกรอะ

4. จัดให้มีเจ้าหน้าที่หมั่นตรวจสอบปริมาณกากตะกอน และรวบรวมกากตะกอนทิ้งเป็นประจำทุกเดือน เพื่อให้น้ำที่อยู่ในบ่อพักดังกล่าวมีประสิทธิภาพ
5. หมั่นตรวจสอบและบำรุงรักษาเครื่องจักรอุปกรณ์ต่าง ๆ ของระบบบำบัดน้ำเสีย ให้สามารถทำงานได้เต็มประสิทธิภาพ พร้อมใช้งานอยู่เสมอ

6. ทางโครงการควรตรวจวัดคุณภาพน้ำก่อนเข้าบ่อเกรอะ โดยเฉพาะค่า บีโอดี (BOD) และสารแขวนลอย (Total Suspended Solids) เพื่อวิเคราะห์คุณภาพน้ำก่อนเข้าบ่อเกรอะ เทียบกับคุณภาพน้ำที่ออกจากบ่อเกรอะ เพื่อดูประสิทธิภาพของการบำบัดเบื้องต้น

7. ตรวจสอบคุณภาพน้ำเบื้องต้น อาทิเช่น ค่าความเป็นกรด-ด่าง (pH) ค่าของปริมาณออกซิเจนที่ละลายอยู่ในน้ำ (DO) เป็นต้น เพื่อเฝ้าระวังและป้องกันไม่ให้คุณภาพน้ำทิ้งมีค่าสูงเกินมาตรฐาน
