บทที่ 3
ผลการติดตามตรวจสอบคุณภาพสิ่งแวดล้อม

3.1 ผลการติดตามตรวจสอบคุณภาพสิ่งแวดล้อม

ตารางที่ 3.1 สรุปผลการปฏิบัติตามมาตรการติดตามตรวจสอบผลกระทบสิ่งแวดล้อม โครงการ CENTRAL EMBASSY PARK (ระยะดำเนินการ)

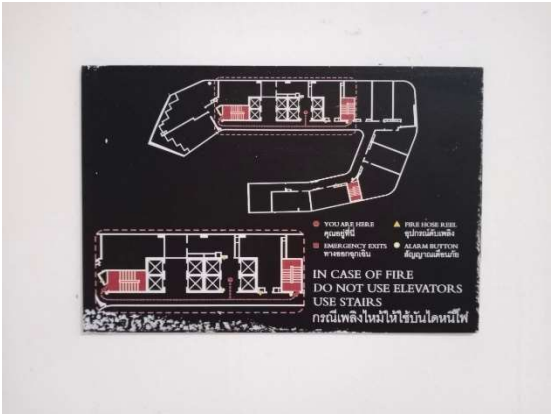
3. ป้ายและเครื่องหมายแสดงการหนีไฟ และแผนผังเส้นทางการหนีไฟ	- สภาพดี มองเห็นชัดเจนและไม่ลบเลือน	3 เดือน/ครั้ง	- ทางโครงการมีการติดตั้งแบบแปลนแผนผังเส้นทางการอพยพหนีไฟ ไปยังจุดรวมคนเบื้องต้นติดไว้ที่บริเวณหน้าประตูห้องพักของส่วนโรงแรมทุกห้อง	**รูปที่ 3.3** แผนผังเส้นทางหนีไฟ

รูปที่ 3.3 แผนผังเส้นทางหนีไฟ

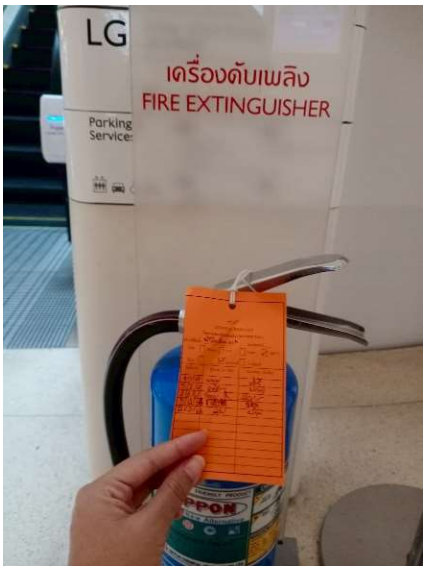
รูปที่ 3.4 อุปกรณ์ดับเพลิงสภาพพร้อมใช้งาน

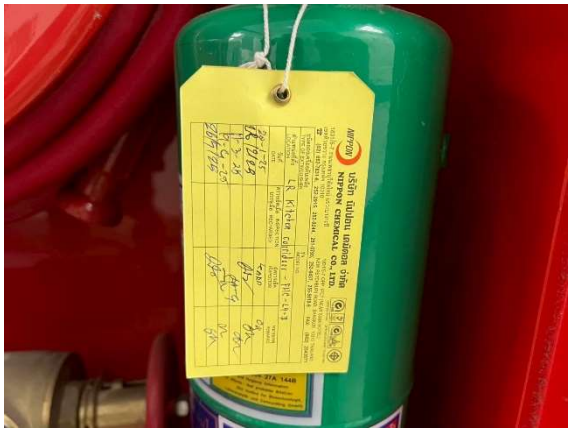
รูปที่ 3.5 ตรวจสอบอุปกรณ์ดับเพลิง

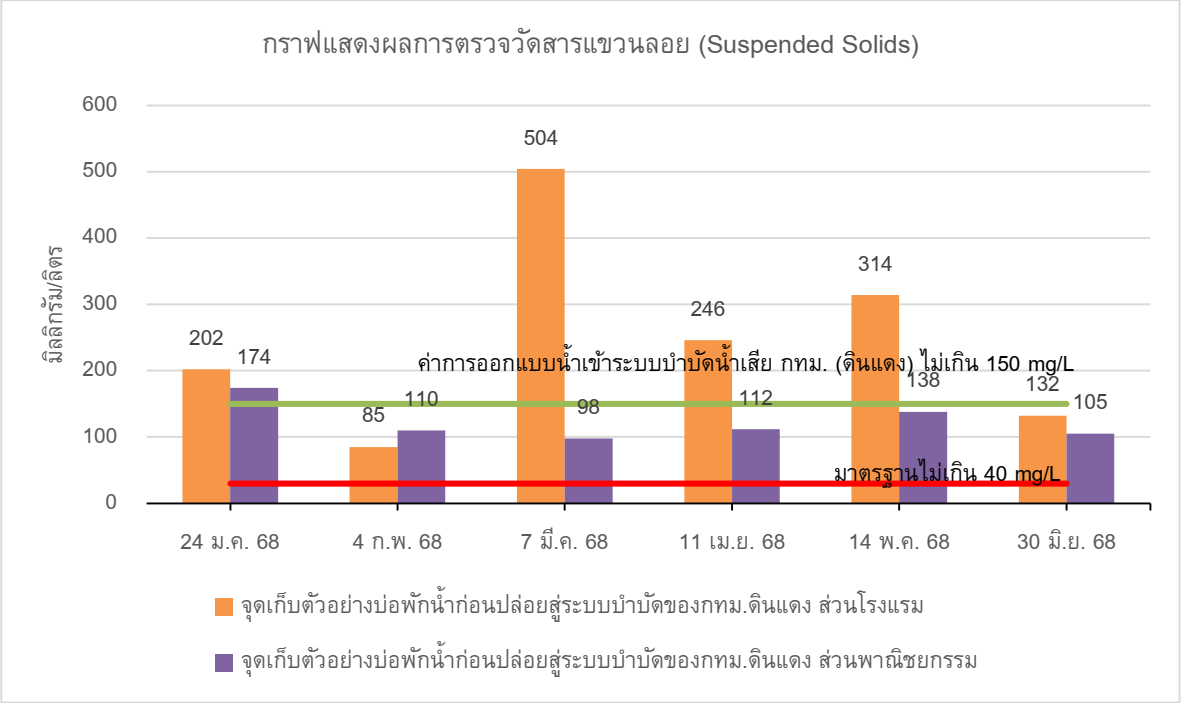
ผลการตรวจวัดคุณภาพน้ำ ระหว่างเดือนมกราคม - มิถุนายน 2568 บริเวณบ่อพักน้ำก่อนปล่อยสู่กทม.ดินแดง ส่วนโรงแรม ผลการตรวจวิเคราะห์คุณภาพน้ำทิ้ง พบว่า ค่าความเป็นกรด-ด่าง (pH) มีค่าอยู่ในช่วง 5.6 – 6.8, บีโอดี (BOD) มีค่าอยู่ในช่วง 214 – 920 มิลลิกรัมต่อลิตร, สารแขวนลอย (Total Suspended Solids) มีค่าอยู่ในช่วง 85 – 504 มิลลิกรัมต่อลิตร, ซัลไฟด์ (Sulfide) มีค่าอยู่ในช่วง 0.2 – 3.0 มิลลิลิตรต่อลิตร, น้ำมันและไขมัน (Fat Oil and Grease) มีค่าอยู่ในช่วง 32.1 – 294 มิลลิกรัมต่อลิตร, ทีเคเอ็น (Total Kjeldahl Nitrogen) มีค่าอยู่ในช่วง 9.5 – 49.3 มิลลิกรัมต่อลิตร, คลอไรด์ (Chloride) มีค่าอยู่ในช่วง 26.2 – 145 มิลลิกรัมต่อลิตร และเชื้อโคลิฟอร์ม (Total Coliform Bacteria) มีค่าอยู่ในช่วงมากกว่า $3.5x10^5$ - มากกว่า $1.6x10^5$ MPN/100ml เมื่อนำค่าที่ตรวจวัดได้มาเปรียบเทียบกับค่ามาตรฐานตามประกาศกระทรวงทรัพยากรธรรมชาติและสิ่งแวดล้อม พ.ศ. 2548 เรื่อง กำหนดมาตรฐานควบคุมการระบายน้ำทิ้งจากอาคารบางประเภทและบางขนาด อาคารประเภท ก หมายความถึง โรงแรมที่มีจำนวนห้องสำหรับใช้เป็นห้องพักรวมกันทุกชั้นของอาคารหรือกลุ่มของอาคารตั้งแต่ 200 ห้องขึ้นไป พบว่าค่าส่วนใหญ่มีค่าไม่อยู่ในเกณฑ์มาตรฐานกำหนด สำหรับเชื้อโคลิฟอร์ม (Total Coliform Bacteria) และคลอไรด์ (Chloride) ไม่มีการกำหนดค่ามาตรฐานตามประกาศกระทรวงทรัพยากรธรรมชาติและสิ่งแวดล้อม พ.ศ. 2548 เรื่อง กำหนดมาตรฐานควบคุมการระบายน้ำทิ้งจากอาคารบางประเภทและบางขนาด

ผลการตรวจวัดคุณภาพน้ำ ระหว่างเดือนมกราคม - มิถุนายน 2568 บริเวณบ่อพักน้ำก่อนปล่อยสู่ กทม.ดินแดง ส่วนพาณิชยกรรม ผลการตรวจวิเคราะห์คุณภาพน้ำทิ้ง พบว่า ค่าความเป็นกรด-ด่าง (pH) มีค่าอยู่ในช่วง 6.4 – 6.7, บีโอดี (BOD) มีค่าอยู่ในช่วง 133 – 554 มิลลิกรัมต่อลิตร, สารแขวนลอย (Total Suspended Solids) มีค่าอยู่ในช่วง 98 – 174 มิลลิกรัมต่อลิตร, ซัลไฟด์ (Sulfide) มีค่าอยู่ในช่วง 0.5 – 2.0 มิลลิลิตรต่อลิตร, น้ำมันและไขมัน (Fat Oil and Grease) มีค่าอยู่ในช่วง 8.4 – 24.3 มิลลิกรัมต่อลิตร, ทีเคเอ็น (Total Kjeldahl Nitrogen) มีค่าอยู่ในช่วง 45.2 – 61.4 มิลลิกรัมต่อลิตร, คลอไรด์ (Chloride) มีค่าอยู่ในช่วง 78.6 – 144 มิลลิกรัมต่อลิตร และเชื้อโคลิฟอร์ม (Total Coliform Bacteria) มีค่าอยู่ในช่วง $2.4x10^3$ - มากกว่า $1.6x10^5$ MPN/100ml เมื่อนำค่าที่ตรวจวัดได้มาเปรียบเทียบกับค่ามาตรฐานตามประกาศกระทรวงทรัพยากรธรรมชาติและสิ่งแวดล้อม พ.ศ. 2548 เรื่อง กำหนดมาตรฐานควบคุมการระบายน้ำทิ้งจากอาคารบางประเภทและบางขนาด อาคารประเภท ก หมายความถึง อาคารของศูนย์การค้าหรือห้างสรรพสินค้าที่มีพื้นที่ใช้สอยรวมกันทุกชั้นของอาคาร หรือกลุ่มของอาคารตั้งแต่ 25,000 ตารางเมตรขึ้นไป พบว่าค่าส่วนใหญ่มีค่าไม่อยู่ในเกณฑ์มาตรฐานกำหนด สำหรับเชื้อโคลิฟอร์ม (Total Coliform Bacteria) และคลอไรด์ (Chloride) ไม่มีการกำหนดค่ามาตรฐานตามประกาศกระทรวงทรัพยากรธรรมชาติและสิ่งแวดล้อม พ.ศ. 2548 เรื่อง กำหนดมาตรฐานควบคุมการระบายน้ำทิ้งจากอาคารบางประเภทและบางขนาด

จากผลการตรวจวัดคุณภาพน้ำทิ้ง ที่ออกจากระบบบำบัดน้ำเสียเบื้องต้น ในส่วนโรงแรมและส่วนพาณิชกรรม พบว่า มีค่าน้ำทิ้งหลังการบำบัดไม่อยู่ในเกณฑ์มาตรฐาน ซึ่งอาจเป็นสาเหตุมาจากทางโครงการได้มีการติดตั้งระบบบำบัดน้ำเสียเบื้องต้นมาเป็นเวลานาน เมื่อเวลาผ่านไปมีการเพิ่มกำลังการผลิตในภายหลัง จึงทำให้ระบบบำบัดเดิมไม่สามารถรองรับการขยายตัวของปริมาณน้ำเสียได้ ถึงแม้น้ำทิ้งในส่วนนี้จะถูกรวบรวมไปเข้าสู่ระบบบำบัดน้ำเสียรวมระยะที่ 1 (ดินแดง) ต่อไป แต่ควรมีการปรับปรุงประสิทธิภาพในการบำบัดเบื้องต้นให้ดีขึ้น ทางบริษัท ทามาโอ โปรโซลูชั่น จำกัด ในฐานะผู้ดำเนินการตรวจสอบการปฏิบัติตามมาตรการ ฯ จึงได้ให้ข้อเสนอแนะเพื่อให้ทางโครงการดำเนินการปรับปรุง แก้ไขระบบบำบัดน้ำเสีย เพื่อที่จะบำบัดน้ำเสียให้มีประสิทธิภาพต่อไป ดังนี้

รูปที่ 3.26 กราฟแสดงค่า BOD ของบ่อพักน้ำก่อนปล่อยสู่ระบบบำบัดของกทม.ดินแดง ส่วนโรงแรมและส่วนพาณิชยกรรม

1. ตรวจสอบอัตราการไหลของน้ำเข้าบ่อแยกไขมันเป็นประจำว่ามีปริมาณตามที่ออกแบบไว้หรือไม่ หากมีปริมาณมากกว่าที่ออกแบบไว้จะส่งผลต่อระยะเวลากักเก็บน้ำในบ่อแยกไขมันลดลง ทำให้ไม่มีประสิทธิภาพในการบำบัดเบื้องต้นในขั้นตอนนี้ ทางโครงการควรปรับลดกิจกรรมการใช้น้ำ เช่น ใช้วิธีการทำความสะอาดแบบแห้งแทนการการทำความสะอาดแบบเปียก เป็นต้น

2. จัดให้มีเจ้าหน้าที่หมั่นตรวจสอบปริมาณไขมันในบ่อแยกไขมัน และรวบรวมไขมันทิ้งเป็นประจำทุกสัปดาห์ เพื่อให้น้ำที่อยู่ในบ่อพักดังกล่าวมีประสิทธิภาพ
3. จัดให้มีตะแกรงดักเศษอาหารก่อนเข้าบ่อเกรอะ เพื่อลดปริมาณเศษอาหารที่จะเข้าสู่บ่อเกรอะ

4. จัดให้มีเจ้าหน้าที่หมั่นตรวจสอบปริมาณกากตะกอน และรวบรวมกากตะกอนทิ้งเป็นประจำทุกเดือน เพื่อให้น้ำที่อยู่ในบ่อพักดังกล่าวมีประสิทธิภาพ
5. หมั่นตรวจสอบและบำรุงรักษาเครื่องจักรอุปกรณ์ต่าง ๆ ของระบบบำบัดน้ำเสีย ให้สามารถทำงานได้เต็มประสิทธิภาพ พร้อมใช้งานอยู่เสมอ

6. ทางโครงการควรตรวจวัดคุณภาพน้ำก่อนเข้าบ่อเกรอะ โดยเฉพาะค่า บีโอดี (BOD) และสารแขวนลอย (Total Suspended Solids) เพื่อวิเคราะห์คุณภาพน้ำก่อนเข้าบ่อเกรอะ เทียบกับคุณภาพน้ำที่ออกจากบ่อเกรอะ เพื่อดูประสิทธิภาพของการบำบัดเบื้องต้น
