บทที่ 2

ผลการปฏิบัติตามมาตรการป้องกัน และลดผลกระทบสิ่งแวดล้อม

ทั้งนี้ สามารถพิจารณารายละเอียดจากสรุปผลการปฏิบัติตามมาตรการป้องกัน และลดผลกระทบสิ่งแวดล้อมของโครงการโรงงานผลิตลวดเหล็กเสริมยางรถยนต์ ของบริษัท ชูมิเดน สตีลไวร์ (ประเทศไทย) จำกัด ประจำปีเดือนมกราคม-มิถุนายน 2563 ดังรายละเอียดในตารางที่ 2.1

โครงการโรงงานผลิตลวดเหล็กเสริมยางรถยนต์ ของบริษัท ซูมิเดน สตีลไวร์ (ประเทศไทย) จำกัด ประจำเดือนมกราคม-มิถุนายน 2563

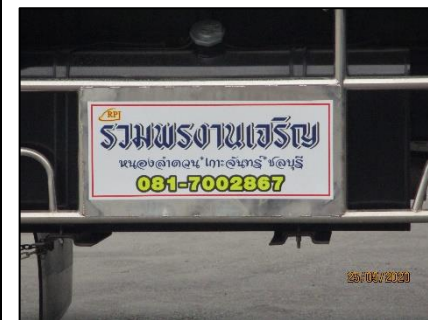
ผลกระทบสิ่งแวดล้อม	มาตรการป้องกัน และลดผลกระทบ	รายละเอียดการปฏิบัติตามมาตรการ	ปัญหาและแนวทางแก้ไข	อ้างอิง
5. การคมนาคม (ต่อ)	- ควบคุมน้ำหนักรถบรรทุกให้เป็นไปตามมาตรฐานหรือกฎหมาย เพื่อป้องกันความเสียหายของพื้นผิวจราจร	- ทางโครงการกำหนดให้รถบรรทุกก่อนเข้า-ออกโครงการทุกคัน ควบคุมน้ำหนักไม่ให้บรรทุกเกินกฎหมายกำหนด และเพื่อไม่ให้เกิดความเสียหายของพื้นผิวถนน	- ไม่พบปัญหา	-
	- กำหนดให้ติดเบอร์ติดต่อของโครงการไว้ที่รถขนส่ง เพื่อเป็นช่องทางการแจ้งเรื่องร้องเรียนมายังโครงการ	- ทางโครงการได้กำหนดให้รถบรรทุกติดป้ายเบอร์ติดต่อ (รูปที่ 2.15) เพื่อเปิดช่องทางในการแจ้งเรื่องร้องเรียนมายังโครงการ	- ไม่พบปัญหา

<p>รูปที่ 2.15 เบอร์ติดต่อร้องเรียนรถบรรทุกขนส่ง</p>

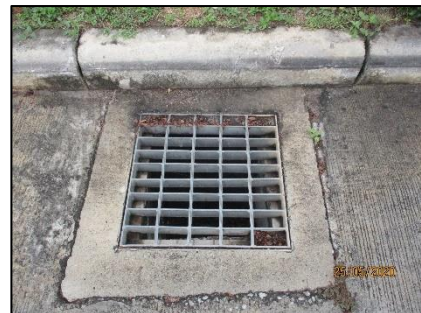
ผลกระทบสิ่งแวดล้อม	มาตรการป้องกัน และลดผลกระทบ	รายละเอียดการปฏิบัติตามมาตรการ	ปัญหาและแนวทางแก้ไข	อ้างอิง
6. การระบายน้ำ และป้องกันน้ำท่วม	- จัดให้มีรางระบายน้ำฝนภายในโครงการ แยกออกจากระบบระบายน้ำเสีย	- ทางโครงการจัดให้มีรางระบายน้ำฝน (รูปที่ 2.9) ที่แยกออกจากระบบระบายน้ำเสียอย่างชัดเจน (รูปที่ 2.10) โดยน้ำเสียที่เกิดจากโครงการจะถูกส่งไปยังระบบบำบัดน้ำเสียขั้นต้นของโครงการ ก่อนจะระบายลงสู่รางระบายน้ำของการนิคมฯ ต่อไป	- ไม่พบปัญหา

<p>รูปที่ 2.9 รางระบายน้ำฝน</p>

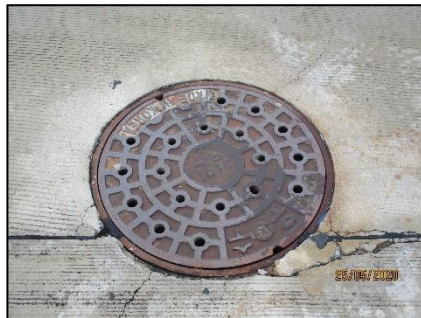
<p>รูปที่ 2.10 รางระบายน้ำเสีย</p>

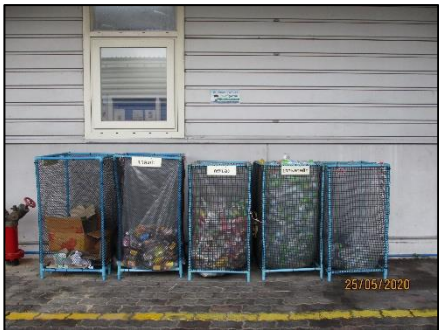
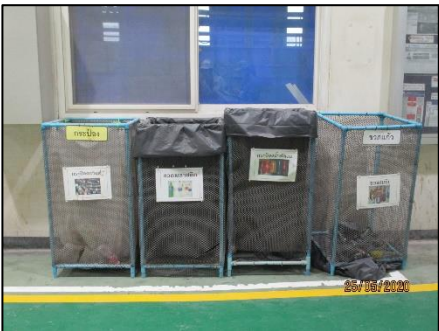
ผลกระทบสิ่งแวดล้อม	มาตรการป้องกัน และลดผลกระทบ	รายละเอียดการปฏิบัติตามมาตรการ	ปัญหาและแนวทางแก้ไข	อ้างอิง
7. การจัดการของเสีย 7.1 มาตรการทั่วไป	<ul style="list-style-type: none"> จัดเตรียมถังรองรับขยะแยกประเภทไว้ 3 ประเภท คือ ขยะทั่วไป ขยะรีไซเคิล และขยะอันตราย ซึ่งจะนำไปวางตามจุดต่าง ๆ อย่างเพียงพอ 	<ul style="list-style-type: none"> โครงการจัดเตรียมถังขยะแยกประเภทที่มีฝาปิด โดยแยกเป็นขยะมูลฝอยทั่วไป ขยะรีไซเคิล และขยะอันตราย (รูปที่ 2.16) เพื่อรองรับขยะมูลฝอยทั่วไปที่เกิดขึ้นภายในพื้นที่โครงการ โดยจัดวางไว้ในบริเวณต่าง ๆ ภายในพื้นที่โครงการอย่างเพียงพอ 	<ul style="list-style-type: none"> ไม่พบปัญหา

<p>รูปที่ 2.16 ถังขยะภายในพื้นที่โครงการ</p>

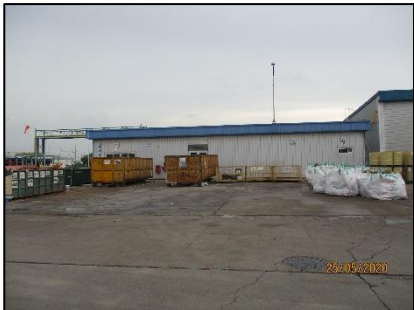
ผลกระทบสิ่งแวดล้อม	มาตรการป้องกัน และลดผลกระทบ	รายละเอียดการปฏิบัติตามมาตรการ	ปัญหาและแนวทางแก้ไข	อ้างอิง
7. การจัดการของเสีย (ต่อ) 7.1 มาตรการทั่วไป	<ul style="list-style-type: none"> เก็บรวบรวมขยะมูลฝอยประเภทต่าง ๆ ใส่ในภาชนะที่เหมาะสม มีฝาปิดมิดชิดและสามารถขนถ่ายได้สะดวกก่อนติดต่อให้หน่วยงานที่ได้รับอนุญาตจากราชการมารับไปกำจัดต่อไป 	<ul style="list-style-type: none"> โครงการจัดเตรียมถังขยะแยกประเภทเพื่อรองรับขยะมูลฝอยที่เกิดขึ้น โดยจัดวางไว้ในบริเวณต่าง ๆ ภายในพื้นที่โครงการ (รูปที่ 2.16) และรวบรวมไว้ในพื้นที่เก็บรวบรวมขยะ (รูปที่ 2.17) และติดต่อให้บริษัท เวสท์ แมเนจเม้นท์ สยาม จำกัด นำไปกำจัดอย่างถูกหลักสุขาภิบาลต่อไป ทั้งนี้ในเดือนมกราคม-มิถุนายน 2563 มีปริมาณ 76,230 กิโลกรัม (ภาคผนวกที่ 21) 	<ul style="list-style-type: none"> ไม่พบปัญหา

<p>รูปที่ 2.17 พื้นที่เก็บรวบรวมขยะ</p>

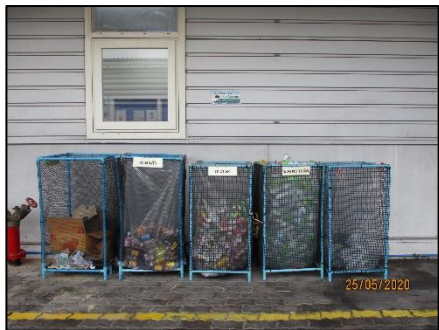
ผลกระทบสิ่งแวดล้อม	มาตรการป้องกัน และลดผลกระทบ	รายละเอียดการปฏิบัติตามมาตรการ	ปัญหาและแนวทางแก้ไข	อ้างอิง
7. การจัดการของเสีย (ต่อ) 7.1 มาตรการทั่วไป	- ขยะมูลฝอยรีไซเคิลที่เก็บรวบรวมได้จากโครงการควรนำกลับมาใช้ประโยชน์ให้มากที่สุด หรือเก็บรวบรวมไว้เพื่อให้บริษัทที่รับซื้อมาเก็บรวบรวมต่อไป	- โครงการได้รวบรวมขยะมูลฝอยรีไซเคิล (รูปที่ 2.16) เพื่อนำกลับมาใช้ประโยชน์ และบางส่วนได้ติดต่อให้บริษัท เอสทีเอส จำกัด รับไปกำจัดอย่างถูกวิธี (ภาคผนวกที่ 21)	- ไม่พบปัญหา

<p>รูปที่ 2.16 ถังขยะแยกประเภทภายในพื้นที่โครงการ</p>

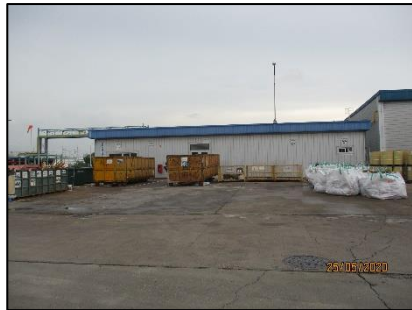
ผลกระทบสิ่งแวดล้อม	มาตรการป้องกัน และลดผลกระทบ	รายละเอียดการปฏิบัติตามมาตรการ	ปัญหาและแนวทางแก้ไข	อ้างอิง
<p>7. การจัดการของเสีย (ต่อ)</p> <p>7.1 มาตรการทั่วไป</p>	<p>- จัดให้มีพื้นที่เก็บของเสียที่มีหลังคาปกคลุม เพื่อเก็บกักของเสียก่อนติดต่อให้หน่วยงานที่ได้รับอนุญาตจากราชการมารับไปกำจัดต่อไป</p>	<p>- ทางโครงการจัดให้มีพื้นที่เก็บรวบรวมของเสียที่มีฝาปิดมิดชิด (รูปที่ 2.17) ก่อนติดต่อให้หน่วยงานที่ได้รับอนุญาตจากราชการมารับไปกำจัด (ภาคผนวกที่ 22) ทั้งนี้ สำหรับพื้นที่เก็บของเสียที่มีหลังคาปกคลุมปัจจุบันอยู่ระหว่างดำเนินการก่อสร้าง</p>	<p>- ไม่พบปัญหา</p>

<p>รูปที่ 2.17 พื้นที่เก็บรวบรวมขยะ</p>

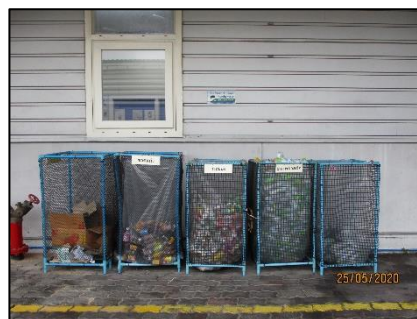
7.2 ของเสียจากอาคารสำนักงาน	<ul style="list-style-type: none"> จัดให้มีถังรองรับขยะมูลฝอย 3 ประเภท ได้แก่ ขยะมูลฝอยทั่วไป ขยะมูลฝอยรีไซเคิล และขยะมูลฝอยอันตรายจากสำนักงาน 	<ul style="list-style-type: none"> โครงการจัดเตรียม ถังขยะแยกประเภท ที่มีฝาปิด คือ ขยะมูลฝอยทั่วไป ขยะมูลฝอยรีไซเคิล และขยะมูลฝอยอันตราย (รูปที่ 2.16) เพื่อรองรับขยะมูลฝอยที่เกิดขึ้นภายในพื้นที่โครงการ โดยจัดวางไว้ในบริเวณต่าง ๆ ภายในพื้นที่โครงการ อย่างเพียงพอ 	<ul style="list-style-type: none"> ไม่พบปัญหา

ถังขยะแยกประเภท รูปที่ 2.16 ถังขยะภายในพื้นที่โครงการ

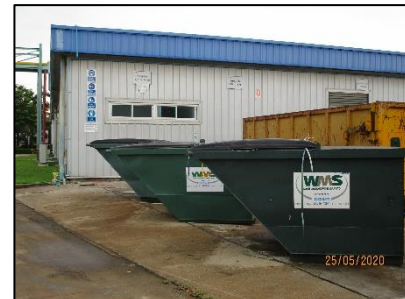
ผลกระทบสิ่งแวดล้อม	มาตรการป้องกัน และลดผลกระทบ	รายละเอียดการปฏิบัติตามมาตรการ	ปัญหาและแนวทางแก้ไข	อ้างอิง
7. การจัดการของเสีย (ต่อ) 7.2 ของเสียจากอาคารสำนักงาน	<ul style="list-style-type: none"> ขยะทั่วไปปริมาณ 100 ตัน/ปี ส่วนใหญ่ประกอบด้วยเศษอาหารจากโรงอาหาร เศษกระดาษ และพลาสติกที่ไม่สามารถนำกลับไปใช้ประโยชน์ซ้ำได้ทางโครงการได้ จัดเตรียมถังรองรับขยะ ซึ่งจะนำไปวางบริเวณต่าง ๆ ก่อนติดต่อให้หน่วยงานที่ได้รับอนุญาตจากหน่วยงานราชการมารับไปกำจัด 	<ul style="list-style-type: none"> โครงการได้จัดเตรียมถังขยะรองรับเศษอาหารจากโรงอาหาร (รูปที่ 2.19) และได้จัดเตรียมถังขยะแยกประเภทที่มีฝาปิด (รูป 2.16) เพื่อรองรับขยะมูลฝอยที่เกิดขึ้นภายในพื้นที่โครงการ โดยจัดวางไว้ในบริเวณต่าง ๆ ภายในพื้นที่โครงการ และติดต่อให้บริษัท เวสต์ แมเนจเม้นท์ สยาม จำกัด รับไปกำจัด ซึ่งในเดือนมกราคม-มิถุนายน 2563 มีปริมาณ 76.23 ตัน (ภาคผนวกที่ 21) 	<ul style="list-style-type: none"> - ไม่พบปัญหา

<p>รูปที่ 2.19 ถังขยะรองรับเศษอาหารจากโรงอาหาร</p>

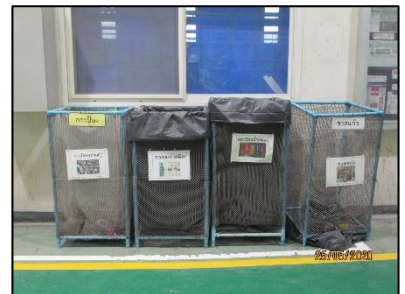
<ul style="list-style-type: none"> ขยะรีไซเคิลปริมาณ 19 ตัน/ปี เช่น กระดาษ แก้วโลหะ และพลาสติก เป็นต้น โครงการจะจัดเตรียมถังรองรับขยะรีไซเคิลวางอยู่บริเวณอาคารต่าง ๆ เพื่อรวบรวมและคัดแยกอีกครั้งก่อนติดต่อให้ผู้รับซื้อมารับเพื่อนำกลับไปใช้ประโยชน์ 	<ul style="list-style-type: none"> โครงการได้จัดเตรียมถังขยะแยกประเภท (รูปที่ 2.16) เช่น ถังขยะรีไซเคิลวางไว้ในบริเวณต่าง ๆ ภายในพื้นที่โครงการ และได้คัดแยกก่อนติดต่อให้บริษัท เอสทีเอส จำกัด มารับไปกำจัด ซึ่งในเดือนมกราคม-มิถุนายน 2563 มีปริมาณ 14.80 ตัน (ภาคผนวกที่ 21) 	<ul style="list-style-type: none"> - ไม่พบปัญหา

<p>ถังขยะรีไซเคิล</p> <p>รูปที่ 2.16 ถังขยะภายในพื้นที่โครงการ</p>

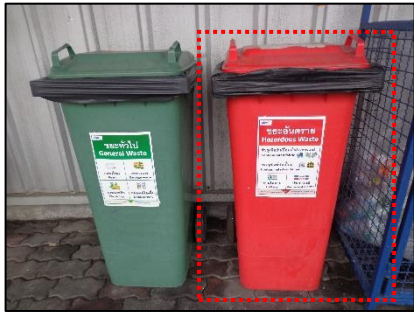
ผลกระทบสิ่งแวดล้อม	มาตรการป้องกัน และลดผลกระทบ	รายละเอียดการปฏิบัติตามมาตรการ	ปัญหาและแนวทางแก้ไข	อ้างอิง
<p>7. การจัดการของเสีย (ต่อ)</p> <p>7.2 ของเสียจากอาคารสำนักงาน</p>	<p>- ขยะอันตรายปริมาณ 7 ตัน/ปี เช่น หลอดฟลูออเรสเซนต์ ถ่านไฟฉาย แบตเตอรี่ที่เสื่อมสภาพ สายไฟ และหมึกพิมพ์ เป็นต้น โดยโครงการกำหนดให้มีการเลือกใช้อุปกรณ์ต่างๆ ที่สามารถใช้งานได้รวมทั้งกำหนดให้มีการคัดแยกขยะอันตรายตั้งแต่แหล่งกำเนิดอย่างชัดเจนจากนั้นจะรวบรวมไปเก็บไว้ในอาคารจนมีปริมาณมากพอ จึงติดต่อให้หน่วยงานที่ได้รับอนุญาตจากกรมโรงงานอุตสาหกรรมเข้ามารับไปกำจัดอย่างถูกต้องตามหลักวิชาการ</p>	<p>- โครงการได้จัดเตรียมถังขยะอันตรายวางไว้ในบริเวณต่าง ๆ ภายในพื้นที่โครงการ (รูปที่ 2.16) และติดต่อให้บริษัท เบตเตอร์ เวิลด์ กรีน จำกัด มารับไปกำจัดอย่างถูกต้องตามหลักวิชาการ ซึ่งในเดือนมกราคม-มิถุนายน 2563 มีปริมาณ 10.28 ตัน (ภาคผนวกที่ 21)</p>	<p>- ไม่พบปัญหา</p>

<p>ถังขยะอันตราย</p> <p>รูปที่ 2.16 ถังขยะภายในพื้นที่โครงการ</p>

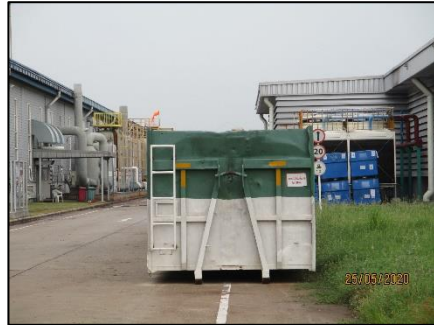
ผลกระทบสิ่งแวดล้อม	มาตรการป้องกัน และลดผลกระทบ	รายละเอียดการปฏิบัติตามมาตรการ	ปัญหาและแนวทางแก้ไข	อ้างอิง
<p>7. การจัดการของเสีย (ต่อ)</p> <p>7.3 ของเสียจากกระบวนการผลิต</p>	<p>- เศษลวดเหล็ก (Scrap) มีปริมาณ 1,349 ตัน/ปี</p> <p>โครงการจะทำการรวบรวมไว้ในอาคารส่วนการผลิตเพื่อส่งให้หน่วยงานที่ได้รับอนุญาตจากกรมโรงงานอุตสาหกรรมรับไปหลอม เพื่อนำเหล็กกลับมาใช้ใหม่หรือนำไปบำบัด</p>	<p>- โครงการทำการรวบรวมเศษลวดเหล็กที่ใช้แล้วไว้ในพื้นที่เก็บรวบรวม (รูปที่ 2.20) ซึ่งในเดือนมกราคม-มิถุนายน 2563 มีปริมาณ 583.30 ตัน และติดต่อให้บริษัท โออิทานิ (ไทยแลนด์) จำกัด รับไปหลอมเพื่อนำกลับมาใช้ใหม่ (ภาคผนวกที่ 21)</p>	<p>- ไม่พบปัญหา</p>

<p>รูปที่ 2.20 พื้นที่เก็บรวบรวมเศษลวดเหล็ก</p>

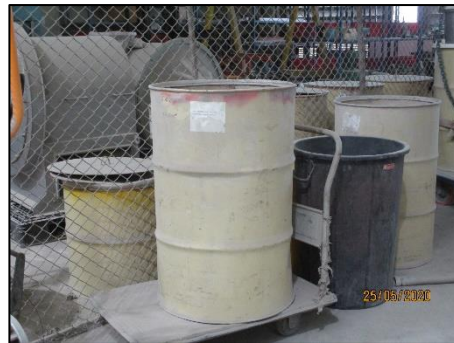
ผลกระทบสิ่งแวดล้อม	มาตรการป้องกัน และลดผลกระทบ	รายละเอียดการปฏิบัติตามมาตรการ	ปัญหาและแนวทางแก้ไข	อ้างอิง
7. การจัดการของเสีย (ต่อ) 7.3 ของเสียจากกระบวนการผลิต	- ผงสบูที่ผ่านการใช้งานแล้วจะขั้นตอนการดั่งลดขนาดลวด มีปริมาณ 222 ตัน/ปี โครงการจะทำการรวบรวมไว้ในถังเก็บ (Storage Tank) ภายในอาคารส่วนการผลิตก่อนส่งไปยังหน่วยงานที่ได้รับอนุญาตจากกรมโรงงานอุตสาหกรรมรับไปกำจัด	- โครงการทำการรวบรวมเก็บผงสบูที่ใช้งานไว้ในถังเก็บ ภายในอาคารส่วนการผลิต (รูปที่ 2.21) ซึ่งในเดือน มกราคม-มิถุนายน 2563 มีปริมาณ 8.59 ตัน และติดต่อให้บริษัท เวสท์ แมเนจเม้นท์ สยาม จำกัด และบริษัท เบตเตอร์ เวิลด์ กรีน จำกัด (มหาชน) รับไปกำจัดต่อไป (ภาคผนวกที่ 21)	- ไม่พบปัญหา

รูปที่ 2.21 ถังรวบรวมผงสบูที่ใช้งานแล้ว

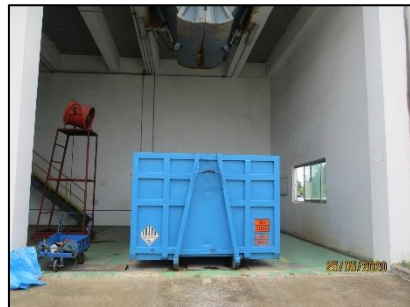
- กากตะกอน (Sludge) จากระบบบำบัดน้ำเสียมีปริมาณ 576 ลูกบาศก์เมตร/ปี โครงการจะทำการรวบรวมไว้ในถังเก็บ (Storage Tank) ภายในพื้นที่ระบบบำบัดน้ำเสีย ก่อนส่งไปยังหน่วยงานที่ได้รับอนุญาตจากกรมโรงงานอุตสาหกรรมรับไปกำจัด	- โครงการทำการรวบรวมกากตะกอน (Sludge) จากระบบบำบัดน้ำเสียไว้ในถังเก็บ (Storage Tank) ภายในพื้นที่ระบบบำบัดน้ำเสีย (รูปที่ 2.22) และติดต่อให้บริษัท ทีพีไอ โพลีน จำกัด (มหาชน) รับไปกำจัดต่อไป ซึ่งในเดือนมกราคม-มิถุนายน 2563 มีปริมาณ 113.63 ตัน (ภาคผนวกที่ 21)	- ไม่พบปัญหา

รูปที่ 2.22 ถังเก็บรวบรวมกากตะกอน

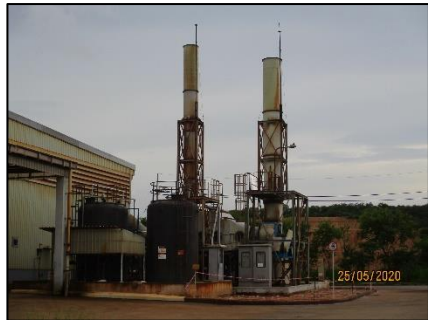
ผลกระทบสิ่งแวดล้อม	มาตรการป้องกัน และลดผลกระทบ	รายละเอียดการปฏิบัติตามมาตรการ	ปัญหาและแนวทางแก้ไข	อ้างอิง
7. การจัดการของเสีย (ต่อ) 7.3 ของเสียจาก กระบวนการผลิต	- กรดเกลือเสื่อมสภาพ (Waste HCl) ที่เกิดจากขั้นตอนการล้างลวด มีปริมาณ 1,485 ลูกบาศก์เมตร/ปี โครงการจะทำการรวบรวมไว้ในถังเก็บ (Storage Tank) ภายในพื้นที่การผลิต ก่อนส่งไปยังหน่วยงานที่ได้รับอนุญาตจากกรมโรงงานอุตสาหกรรมรับไปกำจัด	- โครงการทำการรวบรวมกรดเกลือเสื่อมสภาพ (Waste HCl) ไว้ภายในถังเก็บ (Storage Tank) ภายในพื้นที่การผลิต (รูปที่ 2.23) และติดต่อให้บริษัท อินซิ่ง อินดัสทรี จำกัด และบริษัท ส.กนก การจัดการสิ่งแวดล้อม จำกัด รับไปกำจัดต่อไป ซึ่งในเดือนมกราคม-มิถุนายน 2563 มีปริมาณ 381.47 ลูกบาศก์เมตร (ภาคผนวกที่ 21)	- ไม่พบปัญหา

รูปที่ 2.23 ถังรวบรวมกรดเกลือเสื่อมสภาพ

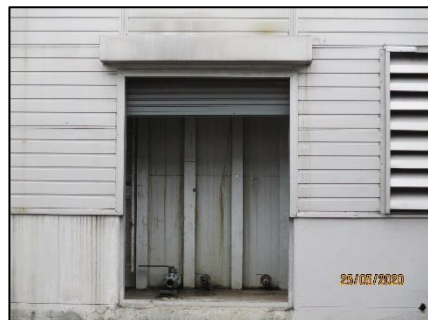
- สารหล่อลื่นเหลวเสื่อมสภาพ (Waste Lubricant) ที่เกิดจากขั้นตอนการดึงลดขนาดแบบเปียก มีปริมาณ 3,228 ลูกบาศก์เมตร/ปี โครงการจะทำการรวบรวมไว้ในถังเก็บ (Storage Tank) ภายในพื้นที่การผลิตก่อนส่งไปยังหน่วยงานที่ได้รับอนุญาตจากกรมโรงงานอุตสาหกรรมรับไปกำจัด	- โครงการทำการรวบรวมสารหล่อลื่นเหลวเสื่อมสภาพ ไว้ภายในถังเก็บ (Storage Tank) ภายในพื้นที่การผลิต (รูปที่ 2.24) และติดต่อให้บริษัท ส.กนกการจัดการสิ่งแวดล้อม จำกัด รับไปกำจัดต่อไป ซึ่งในเดือนมกราคม-มิถุนายน 2563 มีปริมาณ 635.78 ลูกบาศก์เมตร (ภาคผนวกที่ 21)	- ไม่พบปัญหา

รูปที่ 2.24 ถังรวบรวมสารหล่อลื่นเหลวเสื่อมสภาพ

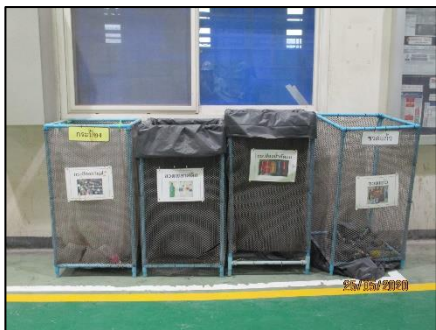
ผลกระทบสิ่งแวดล้อม	มาตรการป้องกัน และลดผลกระทบ	รายละเอียดการปฏิบัติตามมาตรการ	ปัญหาและแนวทางแก้ไข	อ้างอิง
7. การจัดการของเสีย (ต่อ) 7.3 ของเสียจากกระบวนการผลิต	- เศษพลาสติก มีปริมาณ 36 ตัน/ปี โครงการจะทำการรวบรวมไว้ในพื้นที่รวบรวมขยะ ก่อนติดต่อให้หน่วยงานที่ได้รับอนุญาตจากกรมโรงงานอุตสาหกรรมรับไปรีไซเคิลหรือนำไปบำบัด	- โครงการได้จัดเตรียมถังขยะรีไซเคิลวางไว้ในบริเวณต่าง ๆ ภายในพื้นที่โครงการ และได้นำมาเก็บรวบรวมไว้ในพื้นที่เก็บรวบรวมขยะของโครงการ (รูปที่ 2.16) ซึ่งในเดือน มกราคม-มิถุนายน 2563 มีปริมาณ 6.74 ตัน และติดต่อให้บริษัท เอสทีเวสต์ จำกัด นำไปรีไซเคิล (ภาคผนวกที่ 21)	- ไม่พบปัญหา

รูปที่ 2.16 ถังขยะภายในพื้นที่โครงการ

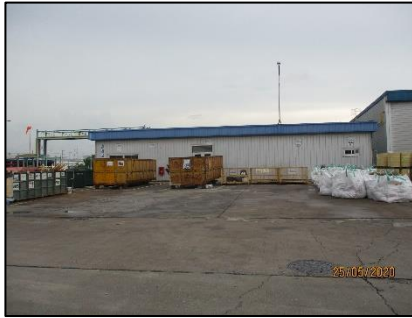
ผลกระทบสิ่งแวดล้อม	มาตรการป้องกัน และลดผลกระทบ	รายละเอียดการปฏิบัติตามมาตรการ	ปัญหาและแนวทางแก้ไข	อ้างอิง
7. การจัดการของเสีย (ต่อ) 7.3 ของเสียจาก กระบวนการผลิต	- เศษกระดาษลัง มีปริมาณ 216 ตัน/ปี หลัง ขยายกำลังการผลิตเพิ่มขึ้นเป็น 240 ตัน/ปี ที่มาจากการทำงานของโรงงาน โครงการจะทำการ รวบรวมไว้ในพื้นที่รวบรวมขยะ ก่อนติดต่อให้หน่วยงานที่ได้รับอนุญาตจาก กรมโรงงานอุตสาหกรรมรับไปรีไซเคิลหรือ บำบัด	- โครงการได้จัดเก็บเศษกระดาษลังที่มาจากการใช้ งานทั่วไปไว้ในพื้นที่เก็บรวบรวมขยะ (รูปที่ 2.20) ซึ่งในเดือนมกราคม-มิถุนายน 2563 มีปริมาณ 14.81 ตัน และติดต่อให้บริษัท เอสทีเอส จำกัด นำไปรีไซเคิล (ภาคผนวกที่ 21)	- ไม่พบปัญหา

รูปที่ 2.17 พื้นที่เก็บรวบรวมขยะ

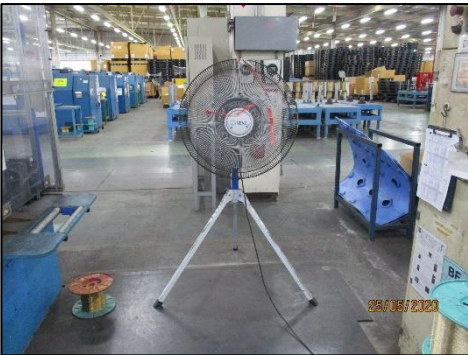
ผลกระทบสิ่งแวดล้อม	มาตรการป้องกัน และลดผลกระทบ	รายละเอียดการปฏิบัติตามมาตรการ	ปัญหาและแนวทางแก้ไข	อ้างอิง
<p>9. อาชีวอนามัยและความปลอดภัย (ต่อ)</p> <p>9.2 ความปลอดภัยในการทำงาน (1) ความร้อน</p>	<p>- จัดให้มีระบบระบายอากาศและการใช้ลมเย็น เพื่อช่วยลดความร้อนที่อาจจะสะสมในร่างกายพนักงาน</p>	<p>- โครงการจัดให้มีการระบายอากาศเฉพาะจุด โดยมีการติดตั้งพัดลม ตามจุดต่าง ๆ (รูปที่ 2.44) และจัดให้มีห้องพักผ่อนที่มีเครื่องปรับอากาศ (รูปที่ 2.45) เพื่อช่วยลดความร้อนที่สะสมในร่างกายพนักงาน</p>	<p>- ไม่พบปัญหา</p>

<p>รูปที่ 2.44 พัดลมระบายอากาศ</p>

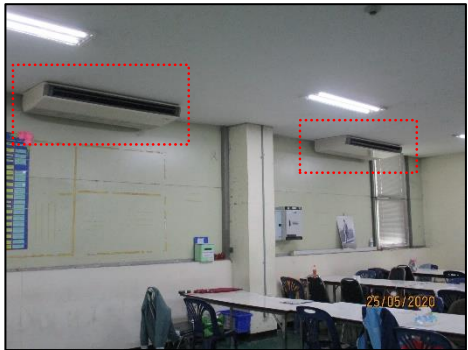
<p>รูปที่ 2.45 ห้องพักผ่อนติดเครื่องปรับอากาศ</p>

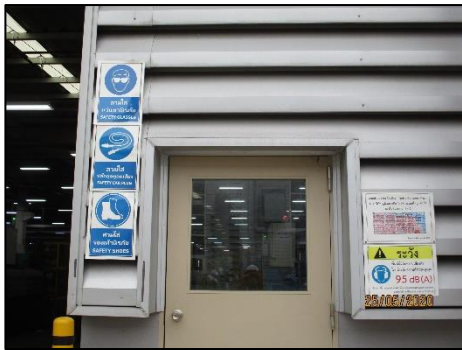
ผลกระทบสิ่งแวดล้อม	มาตรการป้องกัน และลดผลกระทบ	รายละเอียดการปฏิบัติตามมาตรการ	ปัญหาและแนวทางแก้ไข	อ้างอิง
9. อาชีวอนามัยและความปลอดภัย (ต่อ) 9.2 ความปลอดภัยในการทำงาน (2) เสียง	- ติดป้ายเตือนบริเวณที่มีเสียงดังเกินกว่า 85 เดซิเบลเอ และออกกฎระเบียบให้พนักงานสวมใส่อุปกรณ์ป้องกันเสียง	- โครงการติดป้ายเตือนให้พนักงานสวมใส่อุปกรณ์คุ้มครองความปลอดภัยส่วนบุคคล (ต่อการได้ยิน) (รูปที่ 2.48) ในบริเวณที่มีเสียงดังและจัดให้มีอุปกรณ์คุ้มครองความปลอดภัยต่อการได้ยิน เช่น Ear plugs หรือ Ear muff ให้พนักงานที่เข้าปฏิบัติงานในบริเวณที่มีเสียงดังสวมใส่	- ไม่พบปัญหา

รูปที่ 2.48 ป้ายเตือนบริเวณที่มีความเสี่ยง (เสียงดัง)

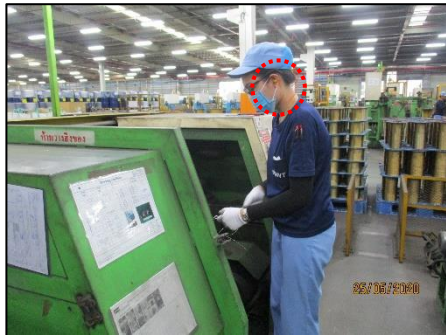
- จัดเตรียมอุปกรณ์ป้องกันอันตรายส่วนบุคคล เช่น ที่อุดหู (ear plugs) ครอบหู (ear muff) ซึ่งสามารถลดเสียงดังได้ 15-25 เดซิเบลเอ สำหรับการปฏิบัติงานในบริเวณที่มีเสียงดัง	- โครงการได้ปฏิบัติตามมาตรการ โดยได้จัดเตรียมอุปกรณ์คุ้มครองความปลอดภัยต่อการได้ยิน เช่น Ear plugs หรือ Ear muff (รูปที่ 2.49) ให้แก่ คนงานที่เข้าไปปฏิบัติงานในบริเวณที่มีเสียงดัง	- ไม่พบปัญหา

รูปที่ 2.49 พนักงานสวมใส่อุปกรณ์คุ้มครองความปลอดภัยต่อการได้ยิน

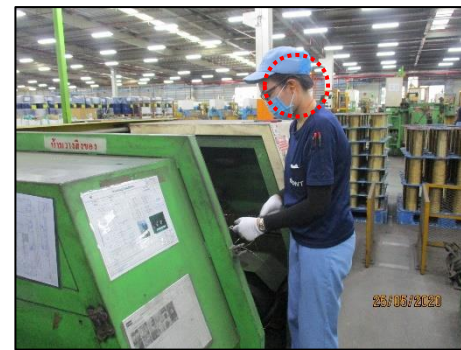
ผลกระทบสิ่งแวดล้อม	มาตรการป้องกัน และลดผลกระทบ	รายละเอียดการปฏิบัติตามมาตรการ	ปัญหาและแนวทางแก้ไข	อ้างอิง
<p>9. อาชีวอนามัยและความปลอดภัย (ต่อ)</p> <p>9.2 ความปลอดภัยในการทำงาน (2) เสียง</p>	<p>- กำหนดระยะเวลาในการสัมผัสเสียงที่เหมาะสมตามกฎหมายกระทรวง เรื่อง กำหนดมาตรฐานในการบริหารและการจัดการด้านความปลอดภัยอาชีวอนามัยและสภาพแวดล้อมในการทำงานเกี่ยวกับความร้อน แสงสว่าง เสียง พ.ศ. 2549 สำหรับพนักงานที่ปฏิบัติงานในพื้นที่ที่มีเสียงดังโดยจัดให้มีการผลัดเปลี่ยนพนักงานสลับกันทำงานเป็นระยะ ๆ</p>	<p>- โครงการได้จัดให้มีพื้นที่พักผ่อน และจัดเวลาให้พนักงานได้พักในช่วงเวลา 10.00 - 10.20 น. และ 15.00 - 15.20 น. เพื่อลดการสัมผัสเสียงดังเป็นเวลานาน พร้อมทั้งจัดให้มีที่ครอบอุดหูสวมใส่ขณะทำงานทุกครั้ง (รูปที่ 2.49)</p>	<p>- ไม่พบปัญหา</p>

<p>รูปที่ 2.49 พนักงานสวมใส่อุปกรณ์คุ้มครองความปลอดภัยต่อการได้ยิน</p>

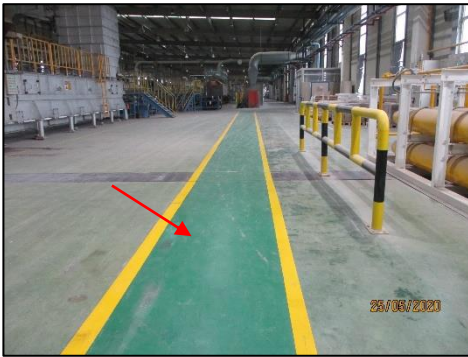
<p>ภาคผนวกที่ 37</p>
	<ul style="list-style-type: none"> กำหนดบริเวณที่เป็นเส้นทางขนส่งโดยรถโฟล์คลิฟต์แยกจากเส้นทางเดินของพนักงานอย่างชัดเจน 	<ul style="list-style-type: none"> โครงการได้ทาสี/ตีเส้น กำหนดเส้นทางขนส่งโดยรถโฟล์คลิฟต์แยกจากเส้นทางเดินของพนักงานอย่างชัดเจน (รูปที่ 2.50) 	<ul style="list-style-type: none"> ไม่พบปัญหา

<p>รูปที่ 2.50 ทางเดินพนักงาน</p>

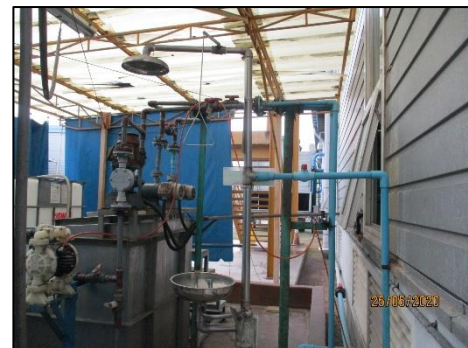
ผลกระทบสิ่งแวดล้อม	มาตรการป้องกัน และลดผลกระทบ	รายละเอียดการปฏิบัติตามมาตรการ	ปัญหาและแนวทางแก้ไข	อ้างอิง
9. อาชีวอนามัยและความปลอดภัย (ต่อ) 9.2 ความปลอดภัยในการทำงาน (4) สารเคมี	- ติดตั้งอุปกรณ์เพื่อความปลอดภัยใกล้บริเวณพื้นที่เก็บสารเคมี ได้แก่ ฝักบัวฉุกเฉิน (shower) และอ่างล้างตา (eye washer)	- โครงการได้ติดตั้งฝักบัวฉุกเฉิน และอ่างล้างตา (รูปที่ 2.36) ภายในพื้นที่เก็บสารเคมี และอาคารส่วนการผลิต	- ไม่พบปัญหา

รูปที่ 2.36 ฝักบัวและอ่างล้างตาฉุกเฉิน
	- แยกหมวดหมู่ของสารเคมีเพื่อหลีกเลี่ยงการเกิดอันตรายเนื่องจากการทำปฏิกิริยา	- โครงการได้จัดเก็บสารเคมีไว้ในอาคารเก็บสารเคมี (รูปที่ 2.52) พร้อมได้จัดวางแยกประเภทตามหมวดหมู่ของสารเคมี เพื่อหลีกเลี่ยงการเกิดอันตรายเนื่องจากการทำปฏิกิริยา	- ไม่พบปัญหา

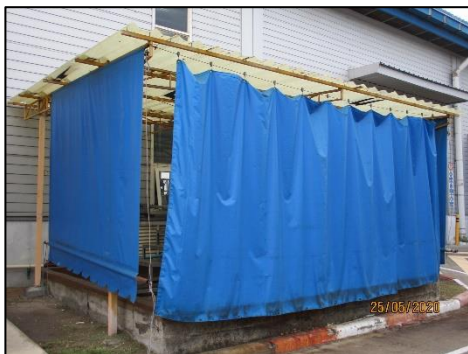
รูปที่ 2.52 อาคารเก็บสารเคมี

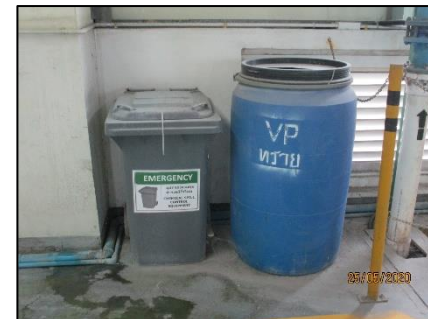
ผลกระทบสิ่งแวดล้อม	มาตรการป้องกัน และลดผลกระทบ	รายละเอียดการปฏิบัติตามมาตรการ	ปัญหาและแนวทางแก้ไข	อ้างอิง
9. อาชีวอนามัยและความปลอดภัย (ต่อ) 9.2 ความปลอดภัยในการทำงาน (4) สารเคมี	<ul style="list-style-type: none"> - จัดให้มีระบบความปลอดภัยต่าง ๆ ได้แก่ จัดให้มี bund wall หรือ emergency drain บริเวณพื้นที่กักเก็บสารเคมี 	<ul style="list-style-type: none"> - บริเวณอาคารเก็บสารเคมี โครงการจัดให้มีระบบความปลอดภัย โดยจัดให้มีวัสดุดูดซับสารเคมีบริเวณพื้นที่กักเก็บสารเคมี (รูปที่ 2.53) 	<ul style="list-style-type: none"> - ไม่พบปัญหา

<p>รูปที่ 2.53 วัสดุดูดซับสารเคมี</p>
	<ul style="list-style-type: none"> - จัดให้มีคู่มือระบับุบัติภัยจากสารเคมีและวัสดุอันตรายและวิธีการปฏิบัติงานกรณีที่เกิดสารเคมีรั่วไหล 	<ul style="list-style-type: none"> - โครงการได้จัดทำคู่มือการระบับุบัติภัยจากสารเคมี วัสดุอันตราย และวิธีการปฏิบัติงานกรณีที่สารเคมีรั่วไหล (ภาคผนวกที่ 39) 	<ul style="list-style-type: none"> - ไม่พบปัญหา

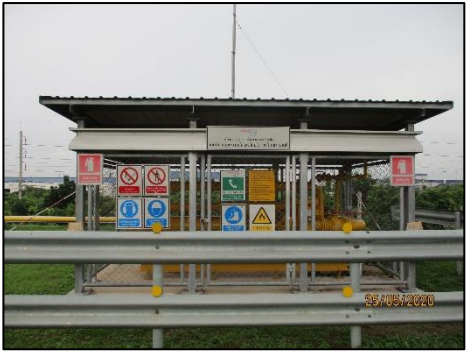
ผลกระทบสิ่งแวดล้อม	มาตรการป้องกัน และลดผลกระทบ	รายละเอียดการปฏิบัติตามมาตรการ	ปัญหาและแนวทางแก้ไข	อ้างอิง
9. อาชีวอนามัยและความปลอดภัย (ต่อ) 9.2 ความปลอดภัยในการทำงาน (5) ก๊าซธรรมชาติ	- ติดใบประกาศถาวร “ก๊าซไวไฟ-ห้ามสูบบุหรี่-ห้ามทำให้เกิดประกายไฟ” บริเวณสถานีควบคุมความดันและวัดปริมาตรก๊าซ (MRS)	- โครงการติดฉลากและป้ายแสดงความเป็นอันตรายบริเวณสถานีก๊าซธรรมชาติ (รูปที่ 2.54)	- ไม่พบปัญหา

รูปที่ 2.54 ป้ายเตือนสถานีก๊าซธรรมชาติ
	- ติดข้อความแสดงทิศทางการหมุนวาล์ว และข้อความแสดงทิศทางการไหลในท่อขนส่งให้ชัดเจน พร้อมเครื่องหมายแสดงลำดับการทำงานอย่างเป็นขั้นตอน	- บริเวณสถานีก๊าซธรรมชาติโครงการติดป้ายข้อความแสดงทิศทางการหมุนวาล์ว และการแสดงทิศทางการไหลในท่อขนส่งอย่างชัดเจน พร้อมเครื่องหมายแสดงลำดับการทำงานอย่างเป็นขั้นตอน (รูปที่ 2.55)	- ไม่พบปัญหา

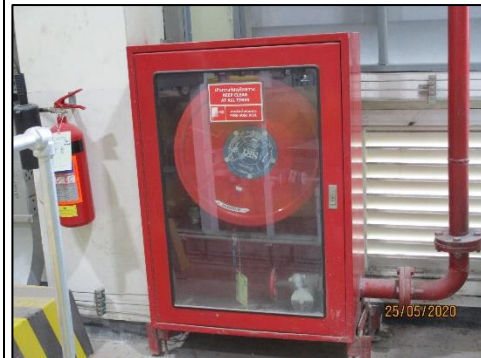
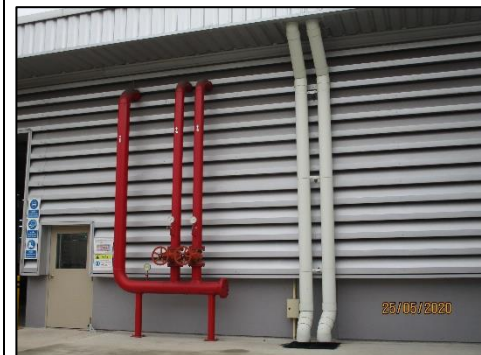
ผลกระทบสิ่งแวดล้อม	มาตรการป้องกัน และลดผลกระทบ	รายละเอียดการปฏิบัติตามมาตรการ	ปัญหาและแนวทางแก้ไข	อ้างอิง
<p>9. อาชีวอนามัยและความปลอดภัย (ต่อ)</p> <p>9.4 อุปกรณ์ป้องกันและระงับอัคคีภัย</p>	<p>- จัดให้มีอุปกรณ์ป้องกันอัคคีภัยภายนอกอาคารต่าง ๆ ประกอบด้วย ระบบท่อน้ำดับเพลิง หัวดับเพลิง (Hydrant) ชุดเครื่องสูบน้ำดับเพลิง และแหล่งน้ำสำหรับดับเพลิง</p>	<p>- โครงการได้ติดตั้งอุปกรณ์ป้องกันอัคคีภัยภายนอกอาคาร เช่น ระบบท่อน้ำดับเพลิง หัวดับเพลิง ชุดเครื่องสูบน้ำดับเพลิง และแหล่งน้ำสำหรับดับเพลิง (รูปที่ 2.57)</p>	<p>- ไม่พบปัญหา</p>

<p>รูปที่ 2.57 ระบบดับเพลิงภายในพื้นที่โครงการ</p>

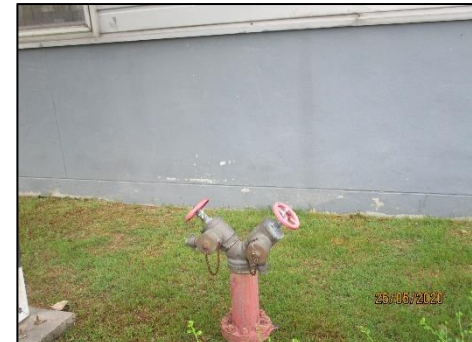
<p>รูปที่ 2.57 ระบบดับเพลิงภายในพื้นที่โครงการ (ต่อ)</p>
	<ul style="list-style-type: none"> จัดให้มีแผนการตรวจสอบอุปกรณ์ป้องกันอัคคีภัยต่าง ๆ ตามระยะเวลาที่กำหนดของแต่ละอุปกรณ์ 	<ul style="list-style-type: none"> โครงการได้จัดให้มีเจ้าหน้าที่ตรวจสอบอุปกรณ์ป้องกันอัคคีภัยภายในพื้นที่โครงการเป็นประจำทุกเดือน (ภาคผนวกที่ 43) 	<ul style="list-style-type: none"> ไม่พบปัญหา

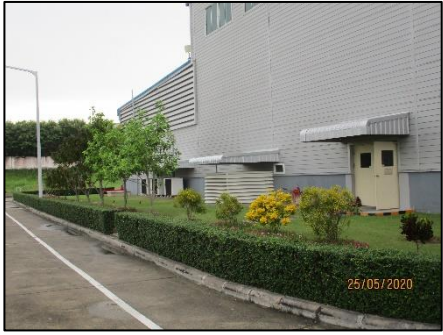
ผลกระทบสิ่งแวดล้อม	มาตรการป้องกัน และลดผลกระทบ	รายละเอียดการปฏิบัติตามมาตรการ	ปัญหาและแนวทางแก้ไข	อ้างอิง
10. สุขภาพ	- โครงการจัดเตรียมพื้นที่ขนาด 4.67 ไร่หรือร้อยละ 5.32 ของพื้นที่โครงการสำหรับเป็นพื้นที่สีเขียวของโครงการ โดยพื้นที่ดังกล่าวห้ามนำไปใช้ประโยชน์ในลักษณะอื่นตลอดระยะเวลาดำเนินการ	- ปัจจุบันโครงการได้จัดให้มีพื้นที่สีเขียวคิดเป็นร้อยละ 1.97 รวม 2.25 ไร่ ของพื้นที่ทั้งหมด (ภาคผนวกที่ 44) ทั้งนี้ ได้มีการปลูกต้นไม้ยืนต้นแทรกต้นไม้ ยืนต้นที่มีอยู่เดิมในพื้นที่สีเขียวตลอดแนว รวมถึงแนวรั้วโรงงานเพื่อเป็น Buffer Zone โดยปลูกเป็นแนวสลับฟันปลาบริเวณรอบพื้นที่โครงการ (รูปที่ 2.58) อย่างไรก็ตามทางโครงการมีแผนที่จะดำเนินการปลูกต้นไม้เพื่อให้ครบตามมาตรการกำหนด และอยู่ระหว่างการจัดหาผู้ดูแลและรับผิดชอบ รายละเอียดจะรายงานให้ทราบต่อไป	- ไม่พบปัญหา

<p>รูปที่ 2.58 พื้นที่สีเขียว</p>

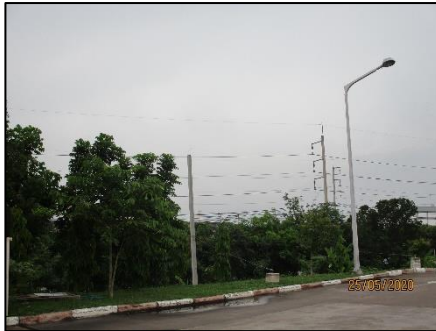
ผลกระทบสิ่งแวดล้อม	มาตรการป้องกัน และลดผลกระทบ	รายละเอียดการปฏิบัติตามมาตรการ	ปัญหาและแนวทางแก้ไข	อ้างอิง
10. สุขภาพ (ต่อ)	- โครงการเลือกใช้ไม้ยืนต้น อาทิ ตะแบก ทุกระจง และอโศกอินเดีย โดยรอบนอก ปลูกล้อมอโศกอินเดียและต้นตะแบกเป็น 2 แถว สลับฟันปลา เพื่อป้องกันมลพิษปลูกล้อมพื้นที่สีเขียว ซึ่งโครงการจะเลือกซื้อต้นกล้าที่มีขนาดสูงประมาณ 1.0 เมตร เป็นกล้าไม้สำหรับนำมาปลูกในพื้นที่โครงการ	- โครงการได้มีการปลูกล้อมไม้ เพื่อเป็น Buffer Zone โดยปลูกเป็นแนวสลับฟันปลาบริเวณริมรั้วรอบพื้นที่โครงการ (รูปที่ 2.59)	- ไม่พบปัญหา

<p>รูปที่ 2.59 ต้นไม้ยืนต้นเพื่อเป็นแนวกันชน (Buffer Zone)</p>
