## บทที่ 2

### ผลการปฏิบัติตามมาตรการป้องกัน และลดผลกระทบสิ่งแวดล้อม

## ตารางที่ 2.1 สรุปผลการปฏิบัติตามมาตรการป้องกัน และลดผลกระทบสิ่งแวดล้อม

โครงการโรงงานผลิตลวดเหล็กเสริมยางรถยนต์ ของบริษัท ซูมิเดน สตีลไวร์ (ประเทศไทย) จำกัด ประจำเดือนกรกฎาคม-ธันวาคม 2563

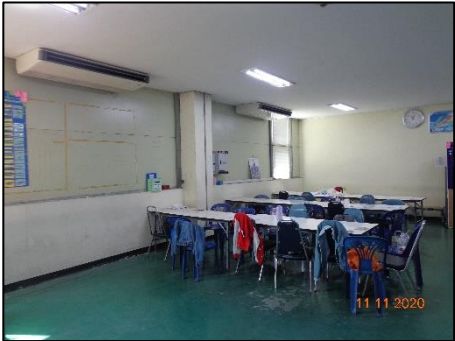
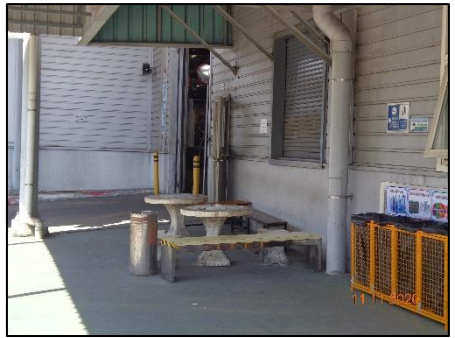
<p>รูปที่ 2.33 พื้นที่สำหรับพักผ่อน</p>

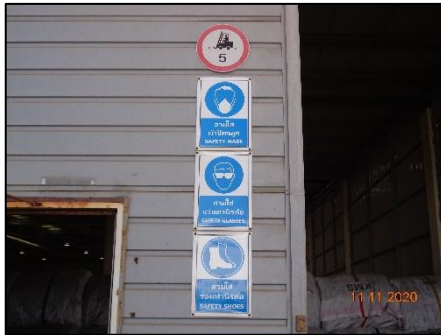
ผลกระทบสิ่งแวดล้อม	มาตรการป้องกัน และลดผลกระทบ	รายละเอียดการปฏิบัติตามมาตรการ	ปัญหาและแนวทางแก้ไข	อ้างอิง
<p>9. อาชีวอนามัยและความปลอดภัย (ต่อ)</p> <p>9.1 ความปลอดภัยทั่วไป (ต่อ)</p>	<p>- ติดตั้งป้ายประกาศเตือนในบริเวณที่เสี่ยงอันตรายในตำแหน่งที่สังเกตเห็นได้ชัดเจนหรือป้ายแสดงการห้ามของอุปกรณ์เครื่องมือในการทำงาน</p>	<p>- ในบริเวณพื้นที่ที่มีความเสี่ยงอันตรายโครงการได้จัดทำป้ายและติดตั้งประกาศเตือนห้ามให้พนักงานเข้าใกล้เขตพื้นที่ดังกล่าว เช่น ป้ายเตือนบริเวณที่มีความร้อนสูง ป้ายสวมใส่อุปกรณ์คุ้มครองความปลอดภัยต่อการได้ยิน เป็นต้น (รูปที่ 2.34)</p>	<p>- ไม่พบปัญหา</p>

<p>รูปที่ 2.34 ป้ายเตือนบริเวณที่มีความเสี่ยง</p>

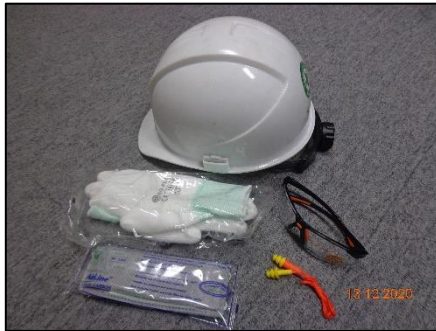
ผลกระทบสิ่งแวดล้อม	มาตรการป้องกัน และลดผลกระทบ	รายละเอียดการปฏิบัติตามมาตรการ	ปัญหาและแนวทางแก้ไข	อ้างอิง
9. อาชีวอนามัยและความปลอดภัย (ต่อ) 9.1 ความปลอดภัยทั่วไป	<ul style="list-style-type: none"> <li>- จัดให้มีอุปกรณ์ป้องกันอันตรายส่วนบุคคลที่มีประสิทธิภาพในการป้องกันอันตรายที่จะเกิดขึ้นจากการปฏิบัติงานให้แก่พนักงานที่ปฏิบัติงานภายในโครงการอย่างเพียงพอ</li> </ul>	<ul style="list-style-type: none"> <li>- โครงการจัดเตรียมอุปกรณ์คุ้มครองความปลอดภัยส่วนบุคคล เช่น ที่อุดหู ที่ครอบหู ถุงมือ รองเท้านิรภัย เพื่อให้พนักงานได้สวมใส่ขณะปฏิบัติงาน (รูปที่ 2.35)</li> </ul>	<ul style="list-style-type: none"> <li>- ไม่พบปัญหา</li> </ul>

<p>รูปที่ 2.35 อุปกรณ์คุ้มครองความปลอดภัยส่วนบุคคล</p>
	<ul style="list-style-type: none"> <li>- จัดให้มีอุปกรณ์ดูดฝุ่น ได้แก่ ฝักบัวดูดฝุ่นและอ่างล้างตา ในพื้นที่ต่าง ๆ เช่น พื้นที่เก็บสารเคมี อาคารส่วนการผลิต เป็นต้น</li> </ul>	<ul style="list-style-type: none"> <li>- โครงการได้ติดตั้งฝักบัวดูดฝุ่น และอ่างล้างตา (รูปที่ 2.36) ภายในพื้นที่เก็บสารเคมีและอาคารส่วนการผลิต</li> </ul>	<ul style="list-style-type: none"> <li>- ไม่พบปัญหา</li> </ul>

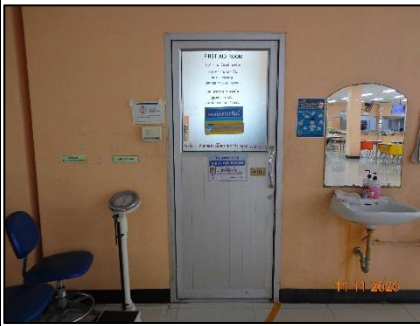
ผลกระทบสิ่งแวดล้อม	มาตรการป้องกัน และลดผลกระทบ	รายละเอียดการปฏิบัติตามมาตรการ	ปัญหาและแนวทางแก้ไข	อ้างอิง
<p>9. อาชีวอนามัยและความปลอดภัย (ต่อ)</p> <p>9.1 ความปลอดภัยทั่วไป</p>	<p>- จัดให้มีอุปกรณ์ปฐมพยาบาลเบื้องต้นสำรองไว้ในพื้นที่โครงการตลอดเวลาและพยาบาลวิชาชีพตลอด 24 ชั่วโมง (ที่มีการปฏิบัติงาน) รวมทั้งจัดเตรียมรถฉุกเฉินไว้ประจำพื้นที่อีก 1 คัน เพื่อใช้ในการเคลื่อนย้ายผู้ประสบเหตุหรือบาดเจ็บส่งโรงพยาบาล</p>	<p>- โครงการจัดให้มีห้องปฐมพยาบาล (รูปที่ 2.37) ที่ประกอบด้วยอุปกรณ์ปฐมพยาบาลเบื้องต้น (รูปที่ 2.38) ยาสามัญประจำบ้าน (รูปที่ 2.39) และเตียงปฐมพยาบาล (รูปที่ 2.40) พร้อมทั้งจัดให้มีพยาบาลวิชาชีพตลอด 24 ชั่วโมง (รูปที่ 2.41) รวมถึงได้ประสานงานกับสถานพยาบาล อมตะเวชกรรม โรงพยาบาลพญาไทศรีราชา ในการใช้รถพยาบาลกรณีเกิดเหตุฉุกเฉิน (ภาคผนวกที่ 33)</p>	<p>- ไม่พบปัญหา</p>

<p>รูปที่ 2.37 ห้องปฐมพยาบาล</p>

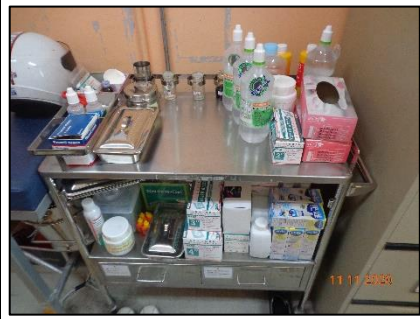
<p>รูปที่ 2.38 อุปกรณ์ปฐมพยาบาลเบื้องต้น</p>

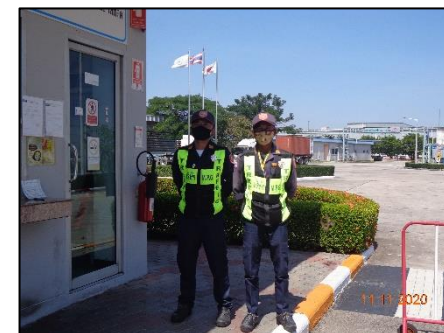
ผลกระทบสิ่งแวดล้อม	มาตรการป้องกัน และลดผลกระทบ	รายละเอียดการปฏิบัติตามมาตรการ	ปัญหาและแนวทางแก้ไข	อ้างอิง
<p>9. อาชีวอนามัยและความปลอดภัย (ต่อ)</p> <p>9.1 ความปลอดภัยทั่วไป</p>	<p>- จัดให้มีพนักงานรักษาความปลอดภัยตลอด 24 ชั่วโมง และมีวิทยุสื่อสารใช้ในการติดต่อส่งข่าวระหว่างจุดต่าง ๆ ภายในโครงการ</p>	<p>- โครงการจัดให้มีเจ้าหน้าที่รักษาความปลอดภัยประจำโครงการ ตลอด 24 ชั่วโมง (รูปที่ 2.12) และจัดให้มีวิทยุสื่อสารใช้ในการติดต่อส่งข่าวภายในโครงการ (รูปที่ 2.42)</p>	<p>- ไม่พบปัญหา</p>

<p>รูปที่ 2.12 เจ้าหน้าที่รักษาความปลอดภัย</p>

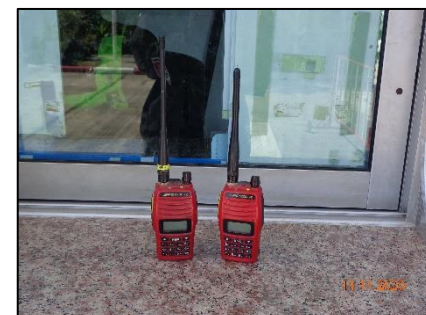
<p>รูปที่ 2.42 วิทยุสื่อสาร</p>

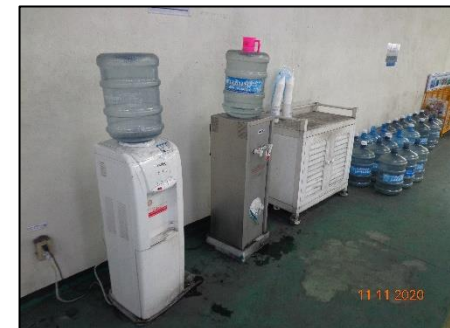
ผลกระทบสิ่งแวดล้อม	มาตรการป้องกัน และลดผลกระทบ	รายละเอียดการปฏิบัติตามมาตรการ	ปัญหาและแนวทางแก้ไข	อ้างอิง
<p>9. อาชีวอนามัยและความปลอดภัย (ต่อ)</p> <p>9.2 ความปลอดภัยในการทำงาน (1) ความร้อน</p>	<p>- จัดให้มีน้ำเย็นและพัดลมระบายอากาศ บริเวณที่คนงานต้องเข้าไปทำงานและมีอุณหภูมิสูง</p>	<p>- โครงการได้จัดเตรียมน้ำดื่มในบริเวณใกล้เคียงพื้นที่ทำงาน (รูปที่ 2.43) พร้อมทั้งจัดให้มีพัดลมระบายอากาศ บริเวณที่คนงานต้องเข้าทำงาน และมีอุณหภูมิสูง (รูปที่ 2.44)</p>	<p>- ไม่พบปัญหา</p>

<p>รูปที่ 2.43 น้ำดื่มสำหรับคนงาน</p>

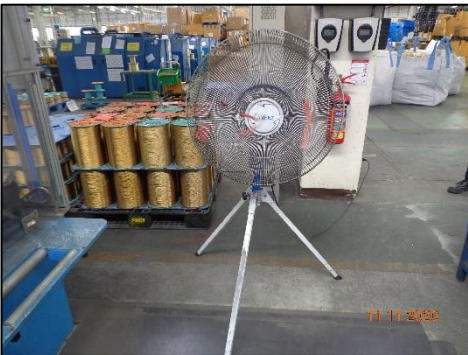
<p>รูปที่ 2.44 พัดลมระบายอากาศ</p>

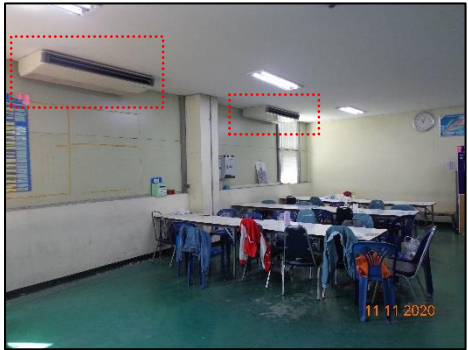
ผลกระทบสิ่งแวดล้อม	มาตรการป้องกัน และลดผลกระทบ	รายละเอียดการปฏิบัติตามมาตรการ	ปัญหาและแนวทางแก้ไข	อ้างอิง
<p>9. อาชีวอนามัยและความปลอดภัย (ต่อ)</p> <p>9.2 ความปลอดภัยในการทำงาน (1) ความร้อน</p>	<p>- จัดให้มีระบบระบายอากาศและการใช้ลมเย็น เพื่อช่วยลดความร้อนที่อาจจะสะสมในร่างกายพนักงาน</p>	<p>- โครงการจัดให้มีการระบายอากาศเฉพาะจุด โดยมีการติดตั้งพัดลม ตามจุดต่าง ๆ (รูปที่ 2.44) และจัดให้มีห้องพักผ่อนที่มีเครื่องปรับอากาศ (รูปที่ 2.45) เพื่อช่วยลดความร้อนที่สะสมในร่างกายพนักงาน</p>	<p>- ไม่พบปัญหา</p>

<p>รูปที่ 2.45 ห้องพักผ่อนติดตั้งเครื่องปรับอากาศ</p>

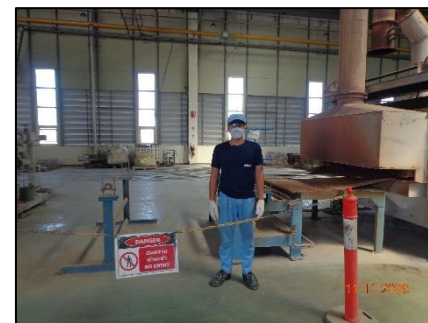
ผลกระทบสิ่งแวดล้อม	มาตรการป้องกัน และลดผลกระทบ	รายละเอียดการปฏิบัติตามมาตรการ	ปัญหาและแนวทางแก้ไข	อ้างอิง
9. อาชีวอนามัยและความปลอดภัย (ต่อ) 9.2 ความปลอดภัยในการทำงาน (1) ความร้อน	<ul style="list-style-type: none"> <li>กำหนดให้พนักงานที่มีความจำเป็นต้องปฏิบัติงานบริเวณดังกล่าวสวมใส่อุปกรณ์ป้องกันความร้อน</li> </ul>	<ul style="list-style-type: none"> <li>โครงการจัดให้มีอุปกรณ์คุ้มครองความปลอดภัยส่วนบุคคล (ความร้อน) ให้พนักงานสวมใส่ขณะปฏิบัติงานในบริเวณที่มีความร้อน (รูปที่ 2.46)</li> </ul>	<ul style="list-style-type: none"> <li>ไม่พบปัญหา</li> </ul>

<p>รูปที่ 2.46 พนักงานสวมใส่อุปกรณ์ป้องกันความร้อน</p>
	<ul style="list-style-type: none"> <li>ปิดประกาศเตือนให้พนักงานทราบบริเวณที่มีแหล่งกำเนิดความร้อนที่มีสภาพความร้อนสูง เช่น บริเวณเตาอบ</li> </ul>	<ul style="list-style-type: none"> <li>โครงการได้ติดป้ายเตือนให้พนักงานทราบบริเวณที่เป็นแหล่งกำเนิดความร้อน (รูปที่ 2.47)</li> </ul>	<ul style="list-style-type: none"> <li>ไม่พบปัญหา</li> </ul>

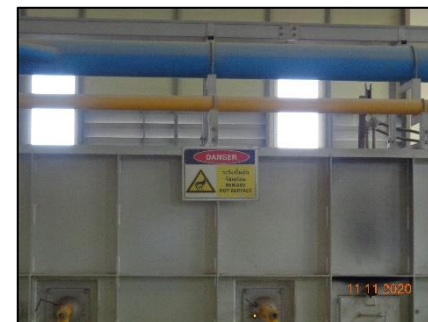
<p>รูปที่ 2.47 ป้ายเตือนบริเวณที่มีความเสี่ยง (ความร้อน)</p>

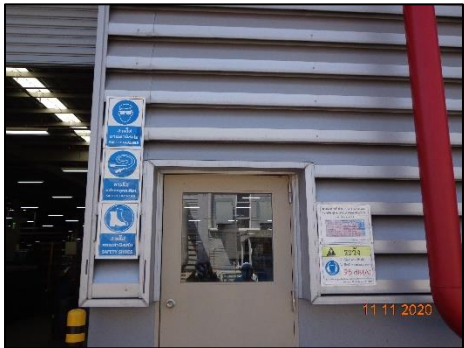
ผลกระทบสิ่งแวดล้อม	มาตรการป้องกัน และลดผลกระทบ	รายละเอียดการปฏิบัติตามมาตรการ	ปัญหาและแนวทางแก้ไข	อ้างอิง
9. อาชีวอนามัยและความปลอดภัย (ต่อ) 9.2 ความปลอดภัยในการทำงาน (2) เสียง	- ติดป้ายเตือนบริเวณที่มีเสียงดังเกินกว่า 85 เดซิเบลเอ และออกกฎระเบียบให้พนักงานสวมใส่อุปกรณ์ป้องกันเสียง	- โครงการติดป้ายเตือนให้พนักงานสวมใส่อุปกรณ์คุ้มครองความปลอดภัยส่วนบุคคล (ต่อการได้ยิน) (รูปที่ 2.48) ในบริเวณที่มีเสียงดังและจัดให้มีอุปกรณ์คุ้มครองความปลอดภัยต่อการได้ยิน เช่น Ear plugs หรือ Ear muff ให้พนักงานที่เข้าปฏิบัติงานในบริเวณที่มีเสียงดังสวมใส่	- ไม่พบปัญหา

รูปที่ 2.48 ป้ายเตือนบริเวณที่มีความเสี่ยง (เสียงดัง)

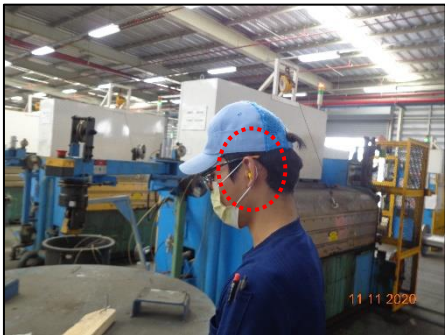
- จัดเตรียมอุปกรณ์ป้องกันอันตรายส่วนบุคคล เช่น ที่อุดหู (ear plugs) ครอบหู (ear muff) ซึ่งสามารถลดเสียงดังได้ 15-25 เดซิเบลเอ สำหรับการปฏิบัติงานในบริเวณที่มีเสียงดัง	- โครงการได้ปฏิบัติตามมาตรการ โดยได้จัดเตรียมอุปกรณ์คุ้มครองความปลอดภัยต่อการได้ยิน เช่น Ear plugs หรือ Ear muff (รูปที่ 2.49) ให้แก่ คนงานที่เข้าไปปฏิบัติงานในบริเวณที่มีเสียงดัง	- ไม่พบปัญหา

รูปที่ 2.49 พนักงานสวมใส่อุปกรณ์คุ้มครองความปลอดภัยต่อการได้ยิน

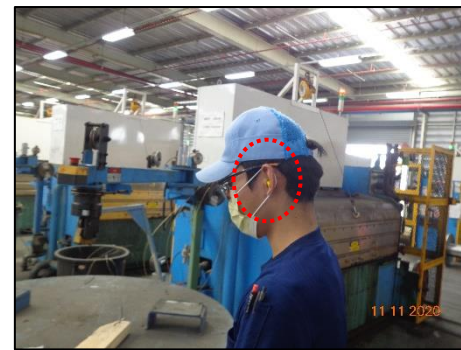
ผลกระทบสิ่งแวดล้อม	มาตรการป้องกัน และลดผลกระทบ	รายละเอียดการปฏิบัติตามมาตรการ	ปัญหาและแนวทางแก้ไข	อ้างอิง
<p>9. อาชีวอนามัยและความปลอดภัย (ต่อ)</p> <p>9.2 ความปลอดภัยในการทำงาน (2) เสียง</p>	<p>- กำหนดระยะเวลาในการสัมผัสเสียงที่เหมาะสมตามกฎหมายกระทรวง เรื่อง กำหนดมาตรฐานในการบริหารและการจัดการด้านความปลอดภัยอาชีวอนามัยและสภาพแวดล้อมในการทำงานเกี่ยวกับความร้อน แสงสว่าง เสียง พ.ศ. 2549 สำหรับพนักงานที่ปฏิบัติงานในพื้นที่ที่มีเสียงดังโดยจัดให้มีการผลัดเปลี่ยนพนักงานสลับกันทำงานเป็นระยะ ๆ</p>	<p>- โครงการได้จัดให้มีพื้นที่พักผ่อน และจัดเวลาให้พนักงานได้พักในช่วงเวลา 10.00 - 10.20 น. และ 15.00 - 15.20 น. เพื่อลดการสัมผัสเสียงดังเป็นเวลานาน พร้อมทั้งจัดให้มีที่ครอบหูอุดหูสวมใส่ขณะทำงานทุกครั้ง (รูปที่ 2.49)</p>	<p>- ไม่พบปัญหา</p>

<p>รูปที่ 2.49 พนักงานสวมใส่อุปกรณ์คุ้มครองความปลอดภัยต่อการได้ยิน</p>

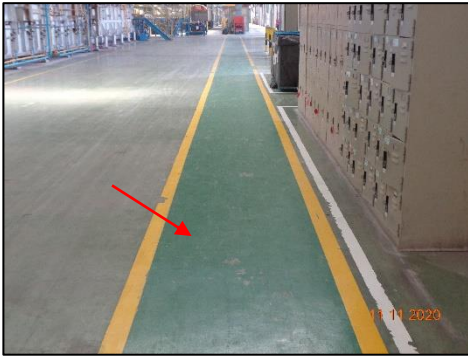
<p>ภาคผนวกที่ 37</p>
	<ul style="list-style-type: none"> <li>กำหนดบริเวณที่เป็นเส้นทางขนส่งโดยรถโฟล์คลิฟต์แยกจากเส้นทางเดินของพนักงานอย่างชัดเจน</li> </ul>	<ul style="list-style-type: none"> <li>โครงการได้ทาสี/ตีเส้น กำหนดเส้นทางขนส่งโดยรถโฟล์คลิฟต์แยกจากเส้นทางเดินของพนักงานอย่างชัดเจน (รูปที่ 2.50)</li> </ul>	<ul style="list-style-type: none"> <li>ไม่พบปัญหา</li> </ul>

<p>รูปที่ 2.50 ทางเดินพนักงาน</p>

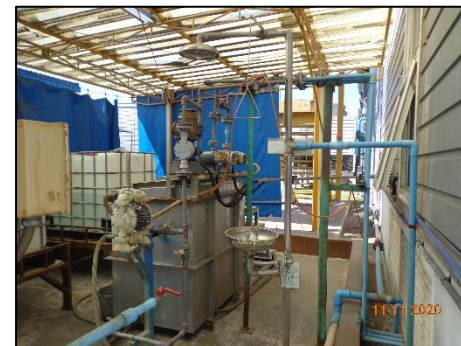
ผลกระทบสิ่งแวดล้อม	มาตรการป้องกัน และลดผลกระทบ	รายละเอียดการปฏิบัติตามมาตรการ	ปัญหาและแนวทางแก้ไข	อ้างอิง
9. อาชีวอนามัยและความปลอดภัย (ต่อ) 9.2 ความปลอดภัยในการทำงาน (4) สารเคมี	<ul style="list-style-type: none"> <li>- ติดตั้งอุปกรณ์เพื่อความปลอดภัยใกล้บริเวณพื้นที่เก็บสารเคมี ได้แก่ ฝักบัวฉุกเฉิน (shower) และอ่างล้างตา (eye washer)</li> </ul>	<ul style="list-style-type: none"> <li>- โครงการได้ติดตั้งฝักบัวฉุกเฉิน และอ่างล้างตา (รูปที่ 2.36) ภายในพื้นที่เก็บสารเคมี และอาคารส่วนการผลิต</li> </ul>	<ul style="list-style-type: none"> <li>- ไม่พบปัญหา</li> </ul>

<p>รูปที่ 2.36 ฝักบัวและอ่างล้างตาฉุกเฉิน</p>
	<ul style="list-style-type: none"> <li>- แยกหมวดหมู่ของสารเคมีเพื่อหลีกเลี่ยงการเกิดอันตรายเนื่องจากการทำปฏิกิริยา</li> </ul>	<ul style="list-style-type: none"> <li>- โครงการได้จัดเก็บสารเคมีไว้ในอาคารเก็บสารเคมี (รูปที่ 2.52) พร้อมได้จัดวางแยกประเภทตามหมวดหมู่ของสารเคมี เพื่อหลีกเลี่ยงการเกิดอันตรายเนื่องจากการทำปฏิกิริยา</li> </ul>	<ul style="list-style-type: none"> <li>- ไม่พบปัญหา</li> </ul>

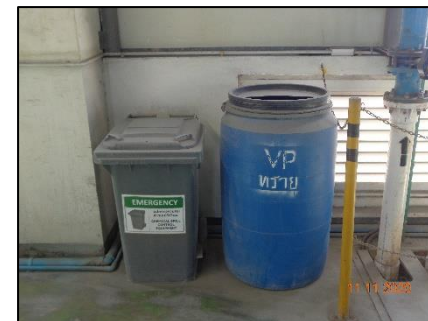
ผลกระทบสิ่งแวดล้อม	มาตรการป้องกัน และลดผลกระทบ	รายละเอียดการปฏิบัติตามมาตรการ	ปัญหาและแนวทางแก้ไข	อ้างอิง
9. อาชีวอนามัยและความปลอดภัย (ต่อ) 9.2 ความปลอดภัยในการทำงาน (4) สารเคมี	<ul style="list-style-type: none"> <li>จัดให้มีระบบความปลอดภัยต่าง ๆ ได้แก่ จัดให้มี bund wall หรือ emergency drain บริเวณพื้นที่กักเก็บสารเคมี</li> </ul>	<ul style="list-style-type: none"> <li>บริเวณอาคารเก็บสารเคมี โครงการจัดให้มีระบบความปลอดภัย โดยจัดให้มีวัสดุดูดซับสารเคมีบริเวณพื้นที่กักเก็บสารเคมี (รูปที่ 2.53)</li> </ul>	<ul style="list-style-type: none"> <li>ไม่พบปัญหา</li> </ul>

<p>รูปที่ 2.53 วัสดุดูดซับสารเคมี</p>
	<ul style="list-style-type: none"> <li>จัดให้มีคู่มือระบับุบัติภัยจากสารเคมีและวัสดุอันตรายและวิธีการปฏิบัติงานกรณีที่เกิดสารเคมีรั่วไหล</li> </ul>	<ul style="list-style-type: none"> <li>โครงการได้จัดทำคู่มือการระบับุบัติภัยจากสารเคมี วัสดุอันตราย และวิธีการปฏิบัติงานกรณีที่สารเคมีรั่วไหล (ภาคผนวกที่ 39)</li> </ul>	<ul style="list-style-type: none"> <li>ไม่พบปัญหา</li> </ul>

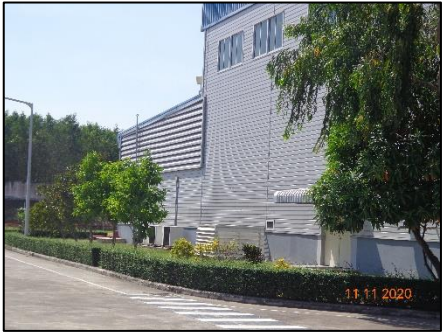
ผลกระทบสิ่งแวดล้อม	มาตรการป้องกัน และลดผลกระทบ	รายละเอียดการปฏิบัติตามมาตรการ	ปัญหาและแนวทางแก้ไข	อ้างอิง
10. สุขภาพ	- โครงการจัดเตรียมพื้นที่ขนาด 4.67 ไร่หรือร้อยละ 5.32 ของพื้นที่โครงการสำหรับเป็นพื้นที่สีเขียวของโครงการ โดยพื้นที่ดังกล่าวห้ามนำไปใช้ประโยชน์ในลักษณะอื่นตลอดระยะเวลาดำเนินการ	- ปัจจุบันโครงการได้จัดให้มีพื้นที่สีเขียวคิดเป็นร้อยละ 1.97 รวม 2.25 ไร่ ของพื้นที่ทั้งหมด (ภาคผนวกที่ 44) ทั้งนี้ ได้มีการปลูกต้นไม้ยืนต้นแทรกต้นไม้ ยืนต้นที่มีอยู่เดิมในพื้นที่สีเขียวตลอดแนว รวมถึงแนวรั้วโรงงานเพื่อเป็น Buffer Zone โดยปลูกเป็นแนวสลับฟันปลาบริเวณรอบพื้นที่โครงการ (รูปที่ 2.58) อย่างไรก็ตามทางโครงการมีแผนที่จะดำเนินการปลูกต้นไม้เพื่อให้ครบตามมาตรการกำหนด และอยู่ระหว่างการจัดหาผู้ดูแลและรับผิดชอบ รายละเอียดจะรายงานให้ทราบต่อไป	- ไม่พบปัญหา

<p>รูปที่ 2.58 พื้นที่สีเขียว</p>

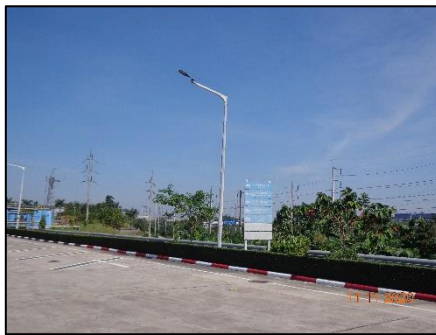
ผลกระทบสิ่งแวดล้อม	มาตรการป้องกัน และลดผลกระทบ	รายละเอียดการปฏิบัติตามมาตรการ	ปัญหาและแนวทางแก้ไข	อ้างอิง
10. สุขภาพ (ต่อ)	- โครงการเลือกใช้ไม้ยืนต้น อาทิ ตะแบก ทุกระจง และอโศกอินเดีย โดยรอบนอก ปลูกล้อมอโศกอินเดียและต้นตะแบกเป็น 2 แถว สลับฟันปลา เพื่อป้องกันมลพิษปลูก เป็นพื้นที่สีเขียว ซึ่งโครงการจะเลือกซื้อต้น กล้าที่มีขนาดสูงประมาณ 1.0 เมตร เป็น กล้าไม้สำหรับนำมาปลูกในพื้นที่โครงการ	- โครงการได้มีการปลูกล้อมไม้ เพื่อเป็น Buffer Zone โดยปลูกเป็นแนวสลับฟันปลาบริเวณริมรั้ว รอบพื้นที่โครงการ (รูปที่ 2.59)	- ไม่พบปัญหา

รูปที่ 2.59 ต้นไม้ยืนต้นเพื่อเป็นแนวกันชน (Buffer Zone)
