ผลการปฏิบัติตามมาตรการป้องกันและ  
แก้ไขผลกระทบสิ่งแวดล้อมและมาตรการ  
ติดตามตรวจสอบผลกระทบสิ่งแวดล้อม

#### 2.1 มาตรการป้องกันและแก้ไขผลกระทบสิ่งแวดล้อม

ผลการตรวจสอบการปฏิบัติตามมาตรการป้องกันและแก้ไขผลกระทบสิ่งแวดล้อม ตามที่ระบุไว้ในหนังสือแจ้งผลการพิจารณารายงานการวิเคราะห์ผลกระทบสิ่งแวดล้อม โครงการเหมืองแร่โดโลไมต์ คำขอประทานบัตรที่ 8/2559 ของบริษัท ศิลาเลิศ จำกัด ตั้งอยู่ที่ตำบลปากแพรก อำเภอตอนสัก จังหวัดสุราษฎร์ธานี ตามหนังสือที่ ทส 1009.2/16586 ลงวันที่ 29 ธันวาคม 2560 ปัจจุบันได้รับอนุญาตเป็นประทานบัตรที่ 30345/16344 รายละเอียดดังตารางที่ 2-1 ถึง ตารางที่ 2-3

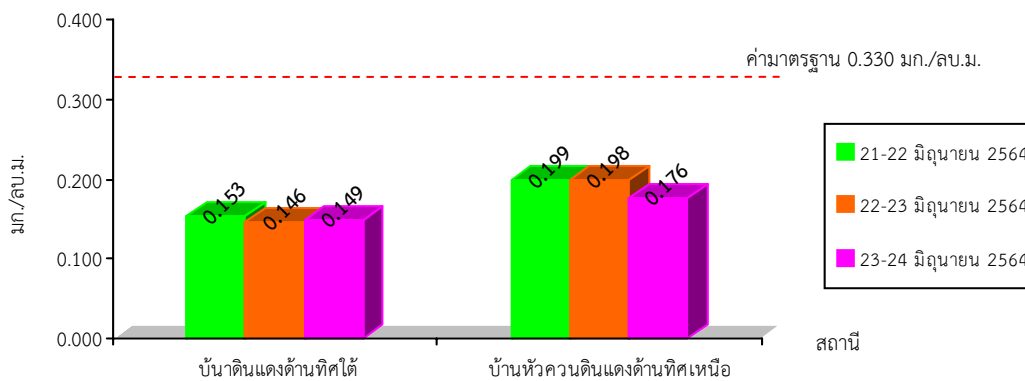
รูปที่ 2-4 กราฟแสดงผลการตรวจวัดปริมาณ TSP ในช่วงวันที่ 21-24 มิถุนายน 2564

จากผลการตรวจวัดคุณภาพอากาศในรูปของปริมาณฝุ่นละอองแขวนลอยรวม (TSP) และฝุ่นละอองขนาดเล็ก (PM-10) ในช่วงวันที่ 21-24 มิถุนายน 2564 พบว่า บ้านดินแดงทางด้านทิศใต้ มีค่า TSP อยู่ในช่วง 0.146-0.153 มิลลิกรัม/ลูกบาศก์เมตร ค่า PM-10 อยู่ในช่วง 0.050-0.059 มิลลิกรัม/ลูกบาศก์เมตร และบ้านหัวควนดินแดงทางด้านทิศเหนือ มีค่า TSP อยู่ในช่วง 0.176-0.199 มิลลิกรัม/ลูกบาศก์เมตร ค่า PM-10 อยู่ในช่วง 0.069-0.078 มิลลิกรัม/ลูกบาศก์เมตร ซึ่งอยู่ในเกณฑ์มาตรฐานตามประกาศคณะกรรมการสิ่งแวดล้อมแห่งชาติ ฉบับที่ 24 พ.ศ. 2547 เรื่อง กำหนดมาตรฐานคุณภาพอากาศในบรรยากาศโดยทั่วไป ที่กำหนดค่า TSP ไว้ไม่เกิน 0.330 มิลลิกรัม/ลูกบาศก์เมตร และ PM-10 ไว้ไม่เกิน 0.120 มิลลิกรัม/ลูกบาศก์เมตร

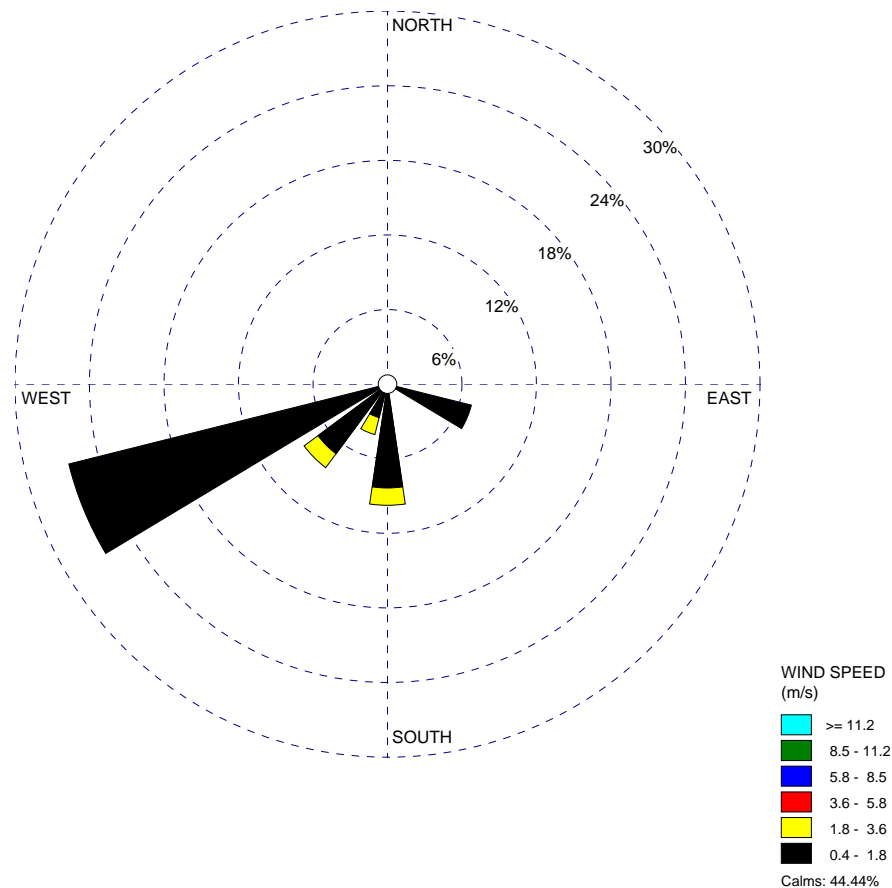
รูปที่ 2-6 ผังแสดงความเร็วและทิศลมบริเวณบ้านหัวควนดินแดง ในช่วงวันที่ 21-24 มิถุนายน 2564

นอกจากนี้ยังได้ตรวจวัดความเร็วและทิศทางลม จำนวน 1 สถานี คือ บ้านหัวควนดินแดงทางด้านทิศเหนือ ในช่วงวันที่ 21-24 มิถุนายน 2564 พบว่า มีความเร็วลมเฉลี่ยอยู่ในช่วง 0.4-3.6 เมตร/วินาที ลมส่วนใหญ่พัดมาจาก ทางด้านทิศเหนือ รายละเอียดแสดงดังตารางที่ 2-6 และรูปที่ 2-6

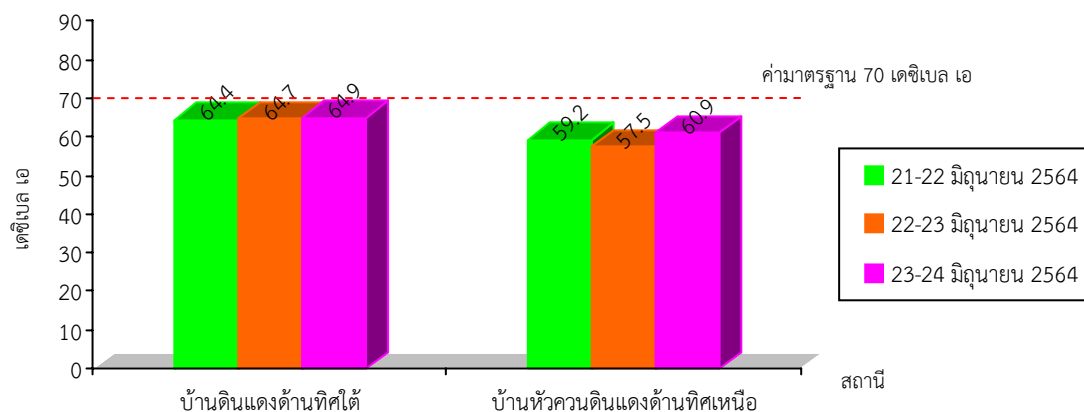
รูปที่ 2-7 กราฟแสดงผลการตรวจวัดระดับเสียงเฉลี่ย 24 ชั่วโมง ในช่วงวันที่ 21-24 มิถุนายน 2564

จากการตรวจวัดระดับเสียงเฉลี่ย 24 ชั่วโมง (Leq 24 hr.) และระดับเสียงสูงสุด (Lmax) ในช่วงวันที่ 21-24 มิถุนายน 2564 สถานีละ 3 วันต่อเนื่อง พบว่า บ้านดินแดงด้านทิศใต้ มีค่าระดับเสียงเฉลี่ย 24 ชั่วโมง อยู่ในช่วง 64.4-64.9 เดซิเบล เอ ระดับเสียงสูงสุด อยู่ในช่วง 92.1-96.3 เดซิเบล เอ และบ้านหัวควนดินแดงด้านทิศเหนือ มีค่าระดับเสียงเฉลี่ย 24 ชั่วโมง อยู่ในช่วง 57.5-60.9 เดซิเบล เอ ระดับเสียงสูงสุด อยู่ในช่วง 80.1-101.3 เดซิเบล เอ และเมื่อนำค่าที่ตรวจวัดได้ไปเปรียบเทียบกับเกณฑ์มาตรฐานตามประกาศคณะกรรมการสิ่งแวดล้อมแห่งชาติ ฉบับที่ 15 พ.ศ. 2540 เรื่อง กำหนดมาตรฐานระดับเสียงโดยทั่วไป พบว่า มีค่าอยู่ในเกณฑ์มาตรฐานที่กำหนดไว้ คือมีค่าระดับเสียงเฉลี่ย 24 ชั่วโมง ไม่เกิน 70 เดซิเบล เอ และระดับเสียงสูงสุด ไม่เกิน 115 เดซิเบล เอ
