บทที่ 2

ผลการปฏิบัติตามมาตรการป้องกัน แก้ไข และลดผลกระทบสิ่งแวดล้อม

ตารางที่ 2.1 สรุปผลการปฏิบัติตามมาตรการป้องกัน แก้ไข และลดผลกระทบสิ่งแวดล้อม

โครงการทำเรือแหลมฉบัง A2 ของ บริษัท ไทยแหลมฉบัง เทอร์มินัล จำกัด ประจำปีเดือนมกราคม-มิถุนายน 2564

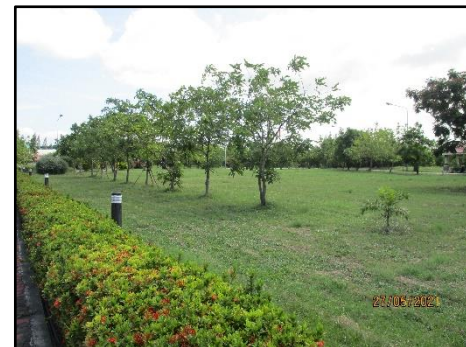
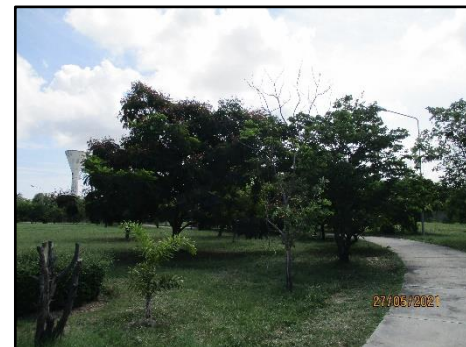
<p>รูปที่ 2.33 สวนสุภาพทำเรือแหลมฉบัง บริเวณทางเข้า ท่าเรือฝั่งเอ</p>

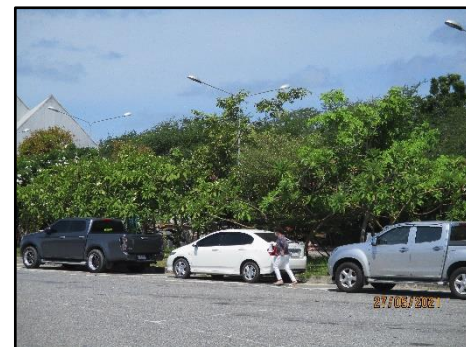
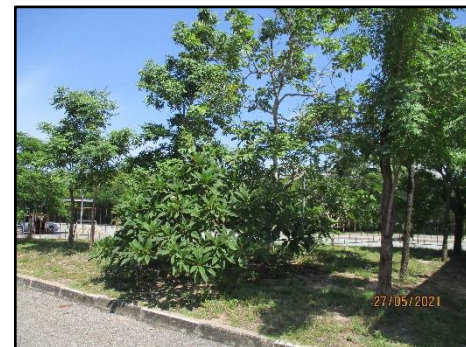
ผลกระทบสิ่งแวดล้อม	มาตรการป้องกัน แก้ไข และลดผลกระทบ	รายละเอียดการปฏิบัติจริง	ปัญหาและแนวทางแก้ไข	อ้างอิง
10. การท่องเที่ยว/สุนทรียภาพ (ต่อ)	- ปลูกต้นไม้ในเกาะกลางถนนภายในพื้นที่โครงการ	- ทางโครงการมีการปลูกต้นไม้ในเกาะกลางถนนภายในพื้นที่โครงการตามความเหมาะสมเพื่อความปลอดภัยและป้องกันการเกิดอุบัติเหตุ และไม่ให้บดบังทัศนวิสัยในการมองเห็นของการขับขี่ยานพาหนะ (รูปที่ 2.34)	- ไม่พบปัญหา

<p>รูปที่ 2.34 ต้นไม้ในเกาะกลางถนนภายในโครงการ</p>
