มาตรการป้องกันและแก้ไข ผลกระทบสิ่งแวดล้อมและ มาตรการติดตามตรวจสอบ คุณภาพสิ่งแวดล้อม

มาตรการป้องกันและแก้ไขผลกระทบสิ่งแวดล้อม และมาตรการติดตามตรวจสอบคุณภาพสิ่งแวดล้อม

ผลการตรวจสอบการปฏิบัติตามมาตรการป้องกันและแก้ไขผลกระทบสิ่งแวดล้อม ตามที่ระบุไว้ในหนังสือแจ้งผลการพิจารณารายงานการวิเคราะห์ผลกระทบสิ่งแวดล้อม โครงการเหมืองแร่ยิปซัมและแอนไฮไดรต์ ประทานบัตรที่ 23294/15120 ของบริษัท วานิชยิปซัม จำกัด ตั้งอยู่ที่ ตำบลเขานินท์ อำเภอเวียงสระ จังหวัดสุราษฎร์ธานี ตามหนังสือที่ วว 0804/15120 ลงวันที่ 5 มิถุนายน 2540 รายละเอียดดังตารางที่ 2-1 ถึงตารางที่ 2-3

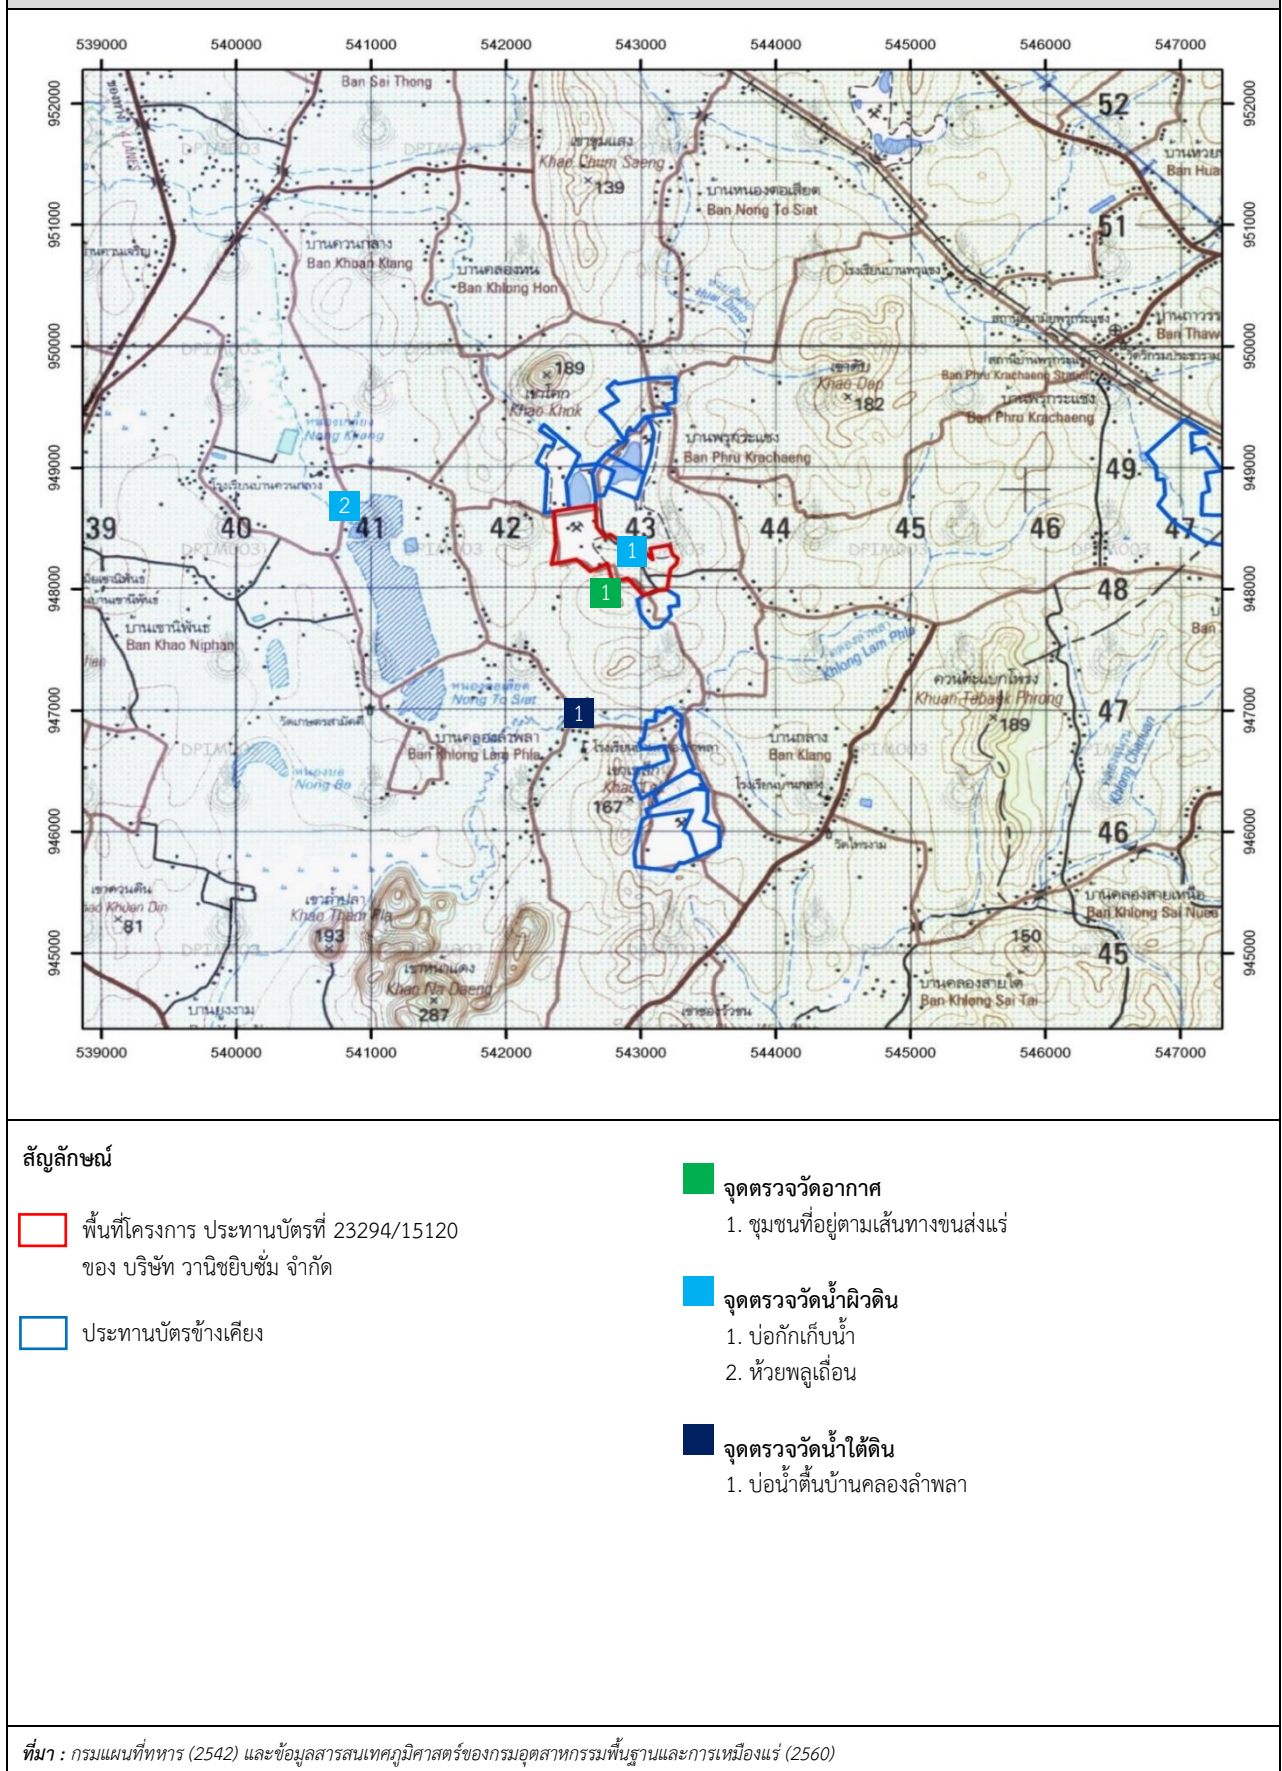
รูปที่ 2-17 แสดงตำแหน่งตรวจวัดคุณภาพสิ่งแวดล้อม

ตำแหน่งสถานีตรวจวัดคุณภาพอากาศแสดงดังรูปที่ 2-17 โดยมีรายละเอียดดังนี้

- ชุมชนที่อยู่ตามเส้นทางขนส่งแร่ (บ้านเขาโคก) UTM 47 P 543340 E, 948795 N.
