บทที่ 2

การติดตามตรวจสอบการปฏิบัติตามมาตรการป้องกัน และแก้ไขผลกระทบสิ่งแวดล้อม

จากการลงพื้นที่ตรวจสอบการปฏิบัติตามมาตรการป้องกันและแก้ไขผลกระทบสิ่งแวดล้อมระยะดำเนินการ โครงการ ฮอลล์มาร์ค งามวงศ์วาน เมื่อวันที่ 7 มกราคม พ.ศ. 2565 ที่ผ่านมาสามารถสรุปผลการปฏิบัติตามมาตรการดังรายละเอียดในตารางที่ 2.2-1 โดยมีรายละเอียดดังนี้

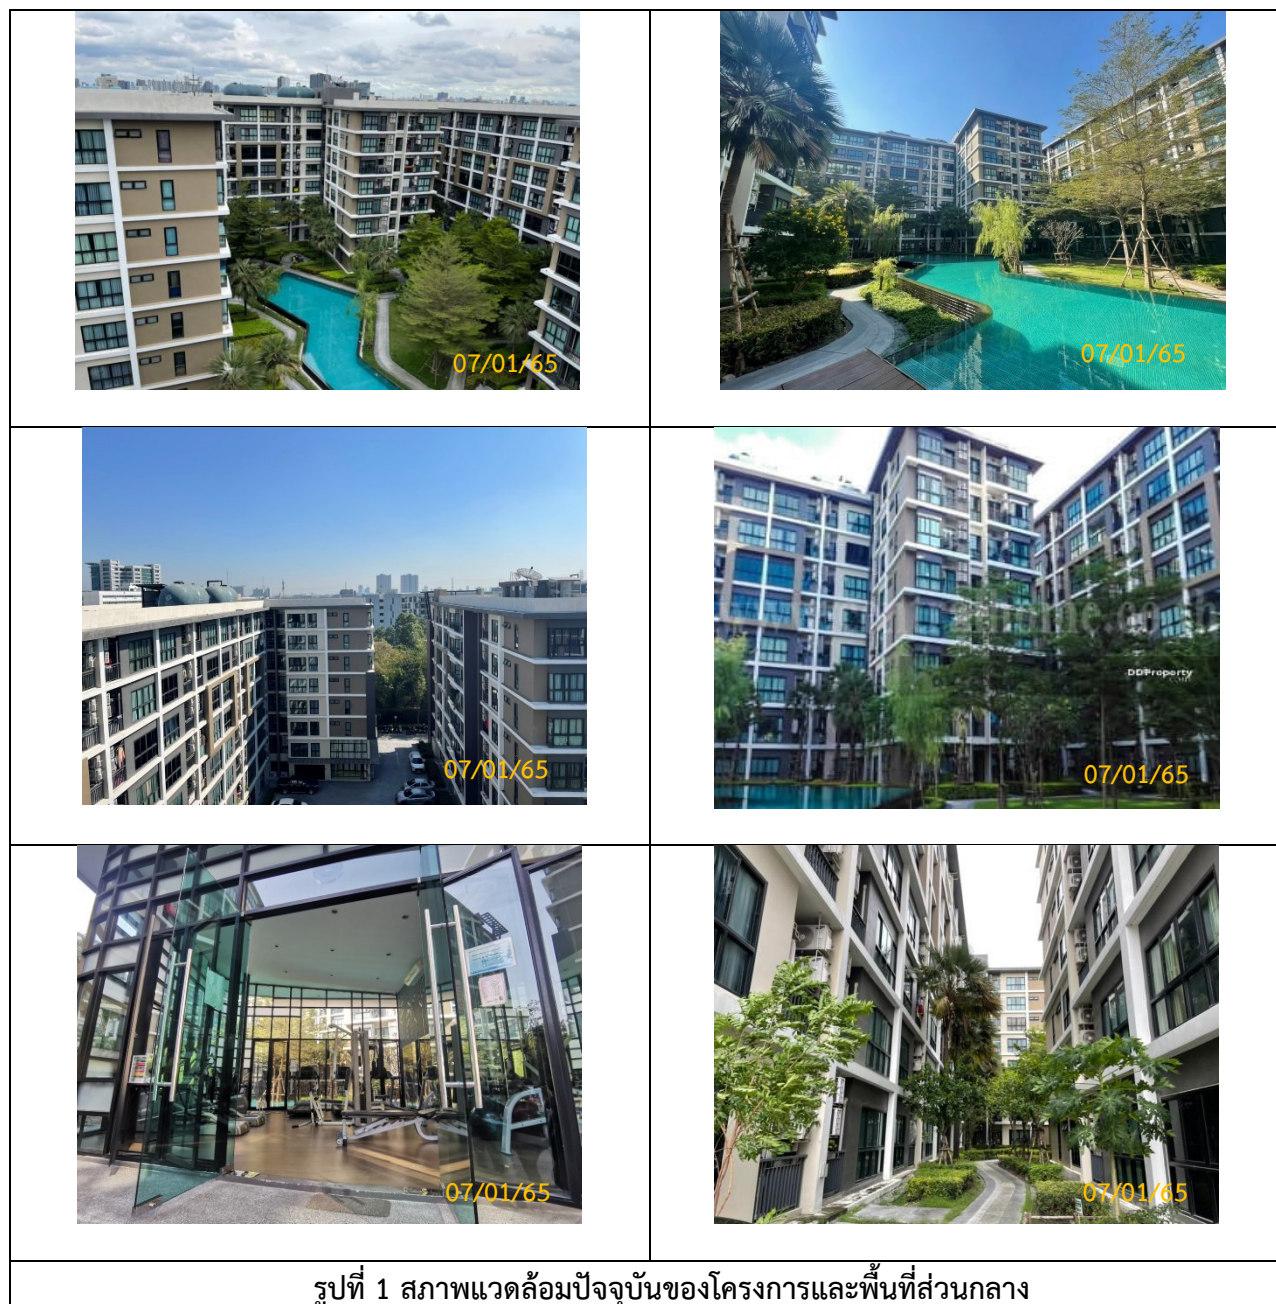
4. จัดให้มีการตัดแต่งกิ่งไม้บริเวณรอบสระน้ำให้มีความสวยงาม และเพื่อป้องกันการร่วงหล่นของใบไม้ลงในสระว่ายน้ำ 5. จัดให้มีพนักงานตัดใบไม้ที่ร่วงหล่นลงในสระว่ายน้ำทุกวัน 6. ปลูกไม้พุ่มเพื่อเป็นแนวกันชนบดบังสายตา (Green Belt) บริเวณห้องพักอาศัยชั้นล่างที่อยู่ใกล้บริเวณพื้นที่สีเขียวส่วนกลาง	✓	โครงการจัดให้มีการดูแลพื้นที่สีเขียวจัดให้มีการตัดแต่งกิ่งไม้บริเวณรอบสระน้ำให้มีความสวยงาม และเพื่อป้องกันการร่วงหล่นของใบไม้ลงในสระว่ายน้ำและปลูกไม้พุ่มเพื่อเป็นแนวกันชนบดบังสายตา (Green Belt) บริเวณห้องพักอาศัยชั้นล่างที่อยู่ใกล้บริเวณพื้นที่สีเขียวส่วนกลาง	-
				รูปที่ 1 สภาพแวดล้อมปัจจุบันของโครงการและพื้นที่ส่วนกลาง
				รูปที่ 18 การดูแลพื้นที่สีเขียว
