มาตรการป้องกันและแก้ไข ผลกระทบสิ่งแวดล้อมและ มาตรการติดตามตรวจสอบ คุณภาพสิ่งแวดล้อม

มาตรการป้องกันและแก้ไขผลกระทบสิ่งแวดล้อม และมาตรการติดตามตรวจสอบคุณภาพสิ่งแวดล้อม

ผลการตรวจสอบการปฏิบัติตามมาตรการป้องกันและแก้ไขผลกระทบสิ่งแวดล้อม ตามที่ระบุไว้ในหนังสือแจ้งผลการพิจารณารายงานการวิเคราะห์ผลกระทบสิ่งแวดล้อม สำหรับต่ออายุประทานบัตรที่ 23260/14812 โครงการเหมืองแร่ชนิดแร่ใยหินและแอนไฮไดรต์ ของบริษัท แร่สัมพันธ์ จำกัด ตั้งอยู่ที่ ตำบลเขานิพนธ์ อำเภอเวียงสระ จังหวัดสุราษฎร์ธานี โดยให้ผู้ถือประทานบัตรปฏิบัติตามมาตรการป้องกันและแก้ไขผลกระทบสิ่งแวดล้อมที่กำหนดไว้ในการเห็นชอบรายงานการวิเคราะห์ผลกระทบสิ่งแวดล้อม ตามหนังสือที่ วว 0804/4927 ลงวันที่ 19 กรกฎาคม 2536 และมาตรการป้องกันและแก้ไขผลกระทบสิ่งแวดล้อมที่กำหนดเพิ่มเติมให้สอดคล้องกับแผนการทำเหมือง และสภาพแวดล้อมของพื้นที่ในการต่ออายุประทานบัตร ตามหนังสือที่ สฎ 0033(4)/4604 ลงวันที่ 4 ธันวาคม 2562 รายละเอียดดังตารางที่ 2-1 ถึงตารางที่ 2-3

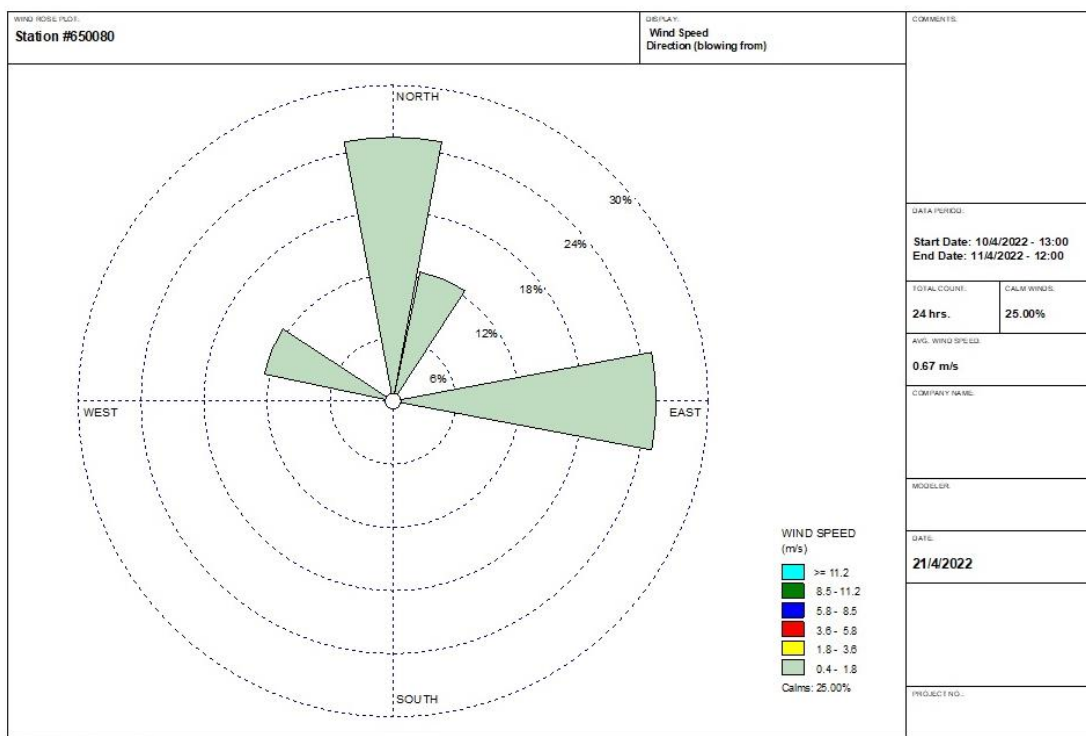
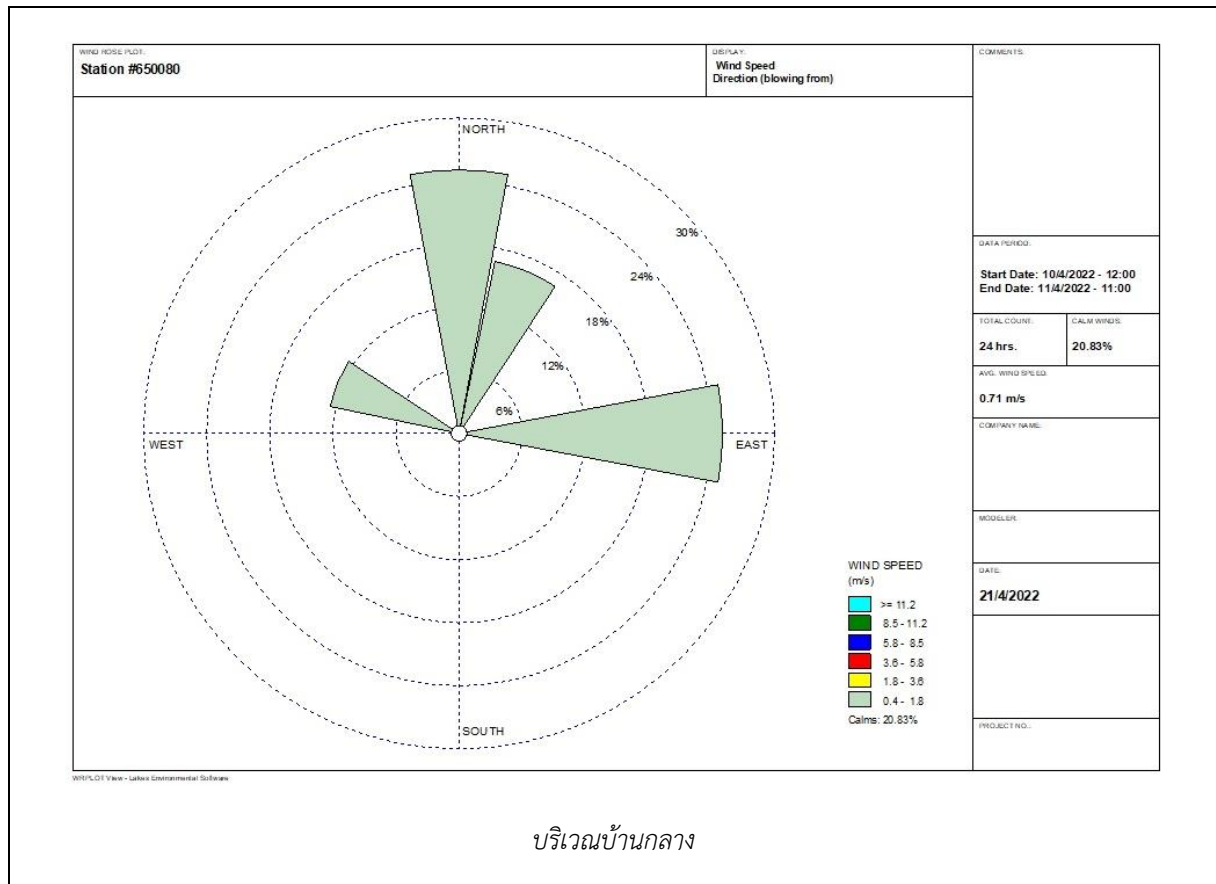
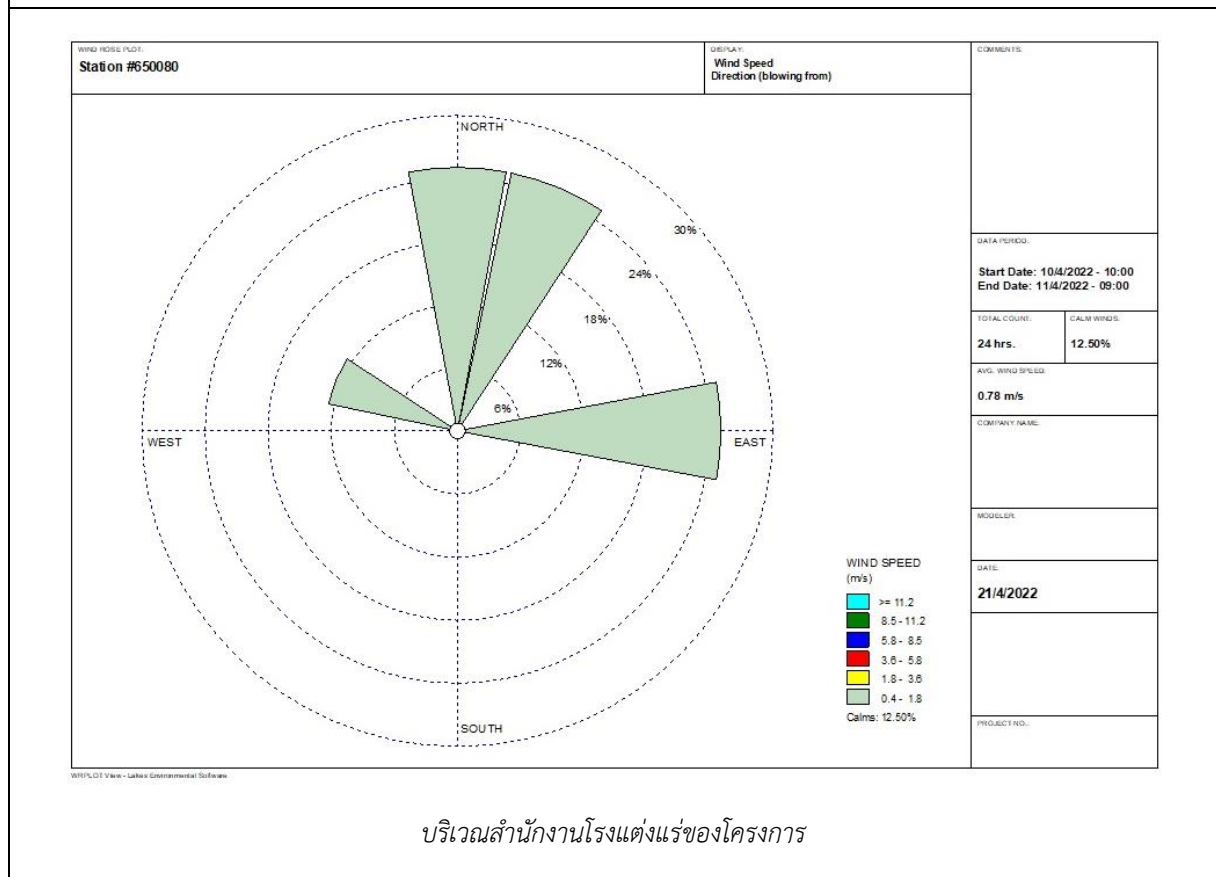
รูปที่ 2-27 ผังแสดงทิศทางและความเร็วลม

การตรวจวัดความเร็วและทิศทางลมระหว่างวันที่ 10-11 เมษายน 2565 จำนวน 3 สถานี ได้แก่ บริเวณบ้านคลองลำปลา บริเวณบ้านกลาง และบริเวณสำนักงานโรงแต่งแร่ของโครงการ พบว่า บริเวณบ้านคลองลำปลา บริเวณบ้านกลาง ลมส่วนใหญ่มีทิศทางของลมพัดมาจากทางทิศตะวันออก และทิศเหนือ ส่วนบริเวณสำนักงานโรงแต่งแร่ของโครงการลมส่วนใหญ่มีทิศทางของลมพัดมาจากทางทิศเหนือ และทิศตะวันออกเฉียงเหนือค่อนไปทางทิศเหนือ และทิศตะวันออก โดยทั้ง 3 สถานี มีความเร็วลมส่วนใหญ่อยู่ระหว่าง 0.4-1.8 เมตร/วินาที จัดเป็นลมเบา (Light Air) ตามการแบ่งขนาดลมของโบฟอร์ต (The Beaufort Scale of Wind-ภูมิศาสตร์ กายภาพ, ทวี ทองสว่าง และคณะ, 2536)

เนื่องจากลมส่วนใหญ่พัดมาจากทิศเหนือ ทิศตะวันออก และทิศตะวันออกเฉียงเหนือค่อนไปทางทิศเหนือ จุดที่จะได้รับผลกระทบจากโครงการมากที่สุด คือ บริเวณบ้านกลาง แต่จากผลการตรวจวัดคุณภาพอากาศ พบว่า บริเวณบ้านกลาง มีค่าปริมาณฝุ่นละอองแขวนลอยรวม (TSP) เท่ากับ 0.043 มิลลิกรัมต่อลูกบาศก์เมตร และปริมาณฝุ่นละอองแขวนลอยขนาดเล็กกว่า 10 ไมครอน (PM-10) เท่ากับ 0.020 มิลลิกรัมต่อลูกบาศก์เมตร แต่เนื่องด้วยความเร็วลมค่อนข้างเบา จึงอาจกล่าวได้ว่าไม่ส่งผลกระทบต่อบริเวณใกล้เคียง ทั้งนี้ ทางโครงการได้ปฏิบัติตามมาตรการลดผลกระทบในเรื่องการฟุ้งกระจายของฝุ่นละออง จากกิจกรรมการทำเหมือง และมีมาตรการป้องกันการฝุ่นละอองอย่างต่อเนื่อง โดยมีการสร้างอาคารปิดคลุมโรงโม่หิน ติดตั้งระบบสเปรย์น้ำตามแหล่งกำเนิดของฝุ่นละออง และเฝ้าระวังอย่างเคร่งครัด ผลการตรวจวัดได้ดังรูปที่ 2-27 และตารางที่ 2-5 ถึงตารางที่ 2-7 หนังสือรับรองผลการวิเคราะห์ทางห้องปฏิบัติการดังเอกสารแนบ 12 เอกสารสอบเทียบเครื่องมือดังเอกสารแนบ 13 และเอกสารขึ้นทะเบียนห้องปฏิบัติการห้องวิเคราะห์ดังเอกสารแนบ 14
