มาตรการป้องกันและแก้ไข ผลกระทบสิ่งแวดล้อมและ มาตรการติดตามตรวจสอบ คุณภาพสิ่งแวดล้อม

มาตรการป้องกันและแก้ไขผลกระทบสิ่งแวดล้อม และมาตรการติดตามตรวจสอบคุณภาพสิ่งแวดล้อม

2.1 มาตรการป้องกันและแก้ไขผลกระทบสิ่งแวดล้อม

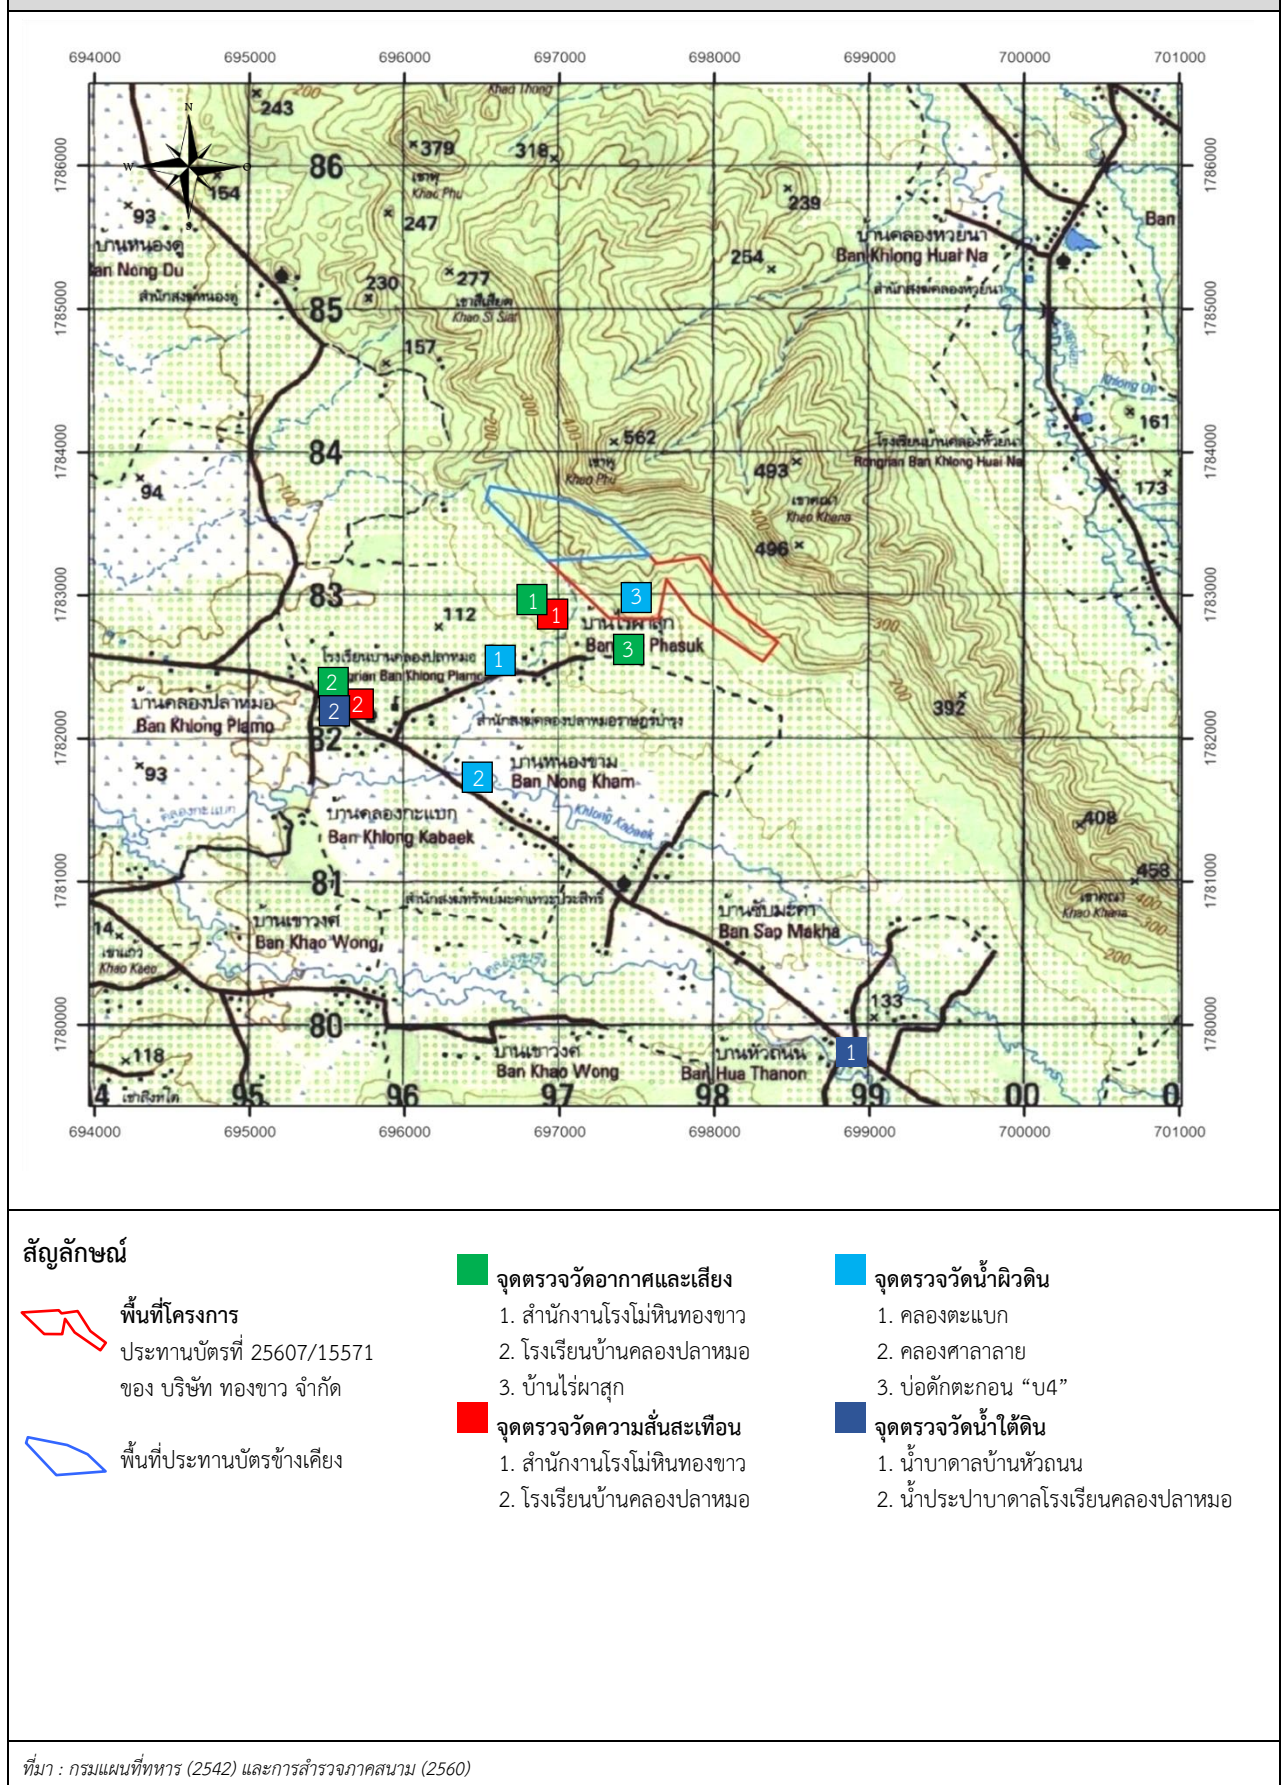
รูปที่ 2-22 แสดงตำแหน่งตรวจวัดคุณภาพสิ่งแวดล้อม

ตำแหน่งสถานีตรวจวัดคุณภาพอากาศแสดงดังรูปที่ 2-22 โดยมีรายละเอียดดังนี้

- สำนักงานโรงโม่หินทองขาว UTM 47 Q 0696445 E, 1783185 N.
- บ้านไร่ผาสุก UTM 47 Q 0697582 E, 1782150 N.
- โรงเรียนบ้านคลองปลาหมอ UTM 47 Q 0695807 E, 1782123 N.
