บทที่ 2

ผลการปฏิบัติตามมาตรการป้องกันและแก้ไขผลกระทบสิ่งแวดล้อม และมาตรการติดตามตรวจสอบผลกระทบสิ่งแวดล้อม

ตารางที่ 2-1 ผลการตรวจสอบการปฏิบัติตามมาตรการและเงื่อนไขด้านสิ่งแวดล้อม

สำหรับคำขอประทานบัตรที่ 3/2559 (ประทานบัตรที่ 30340/16397)

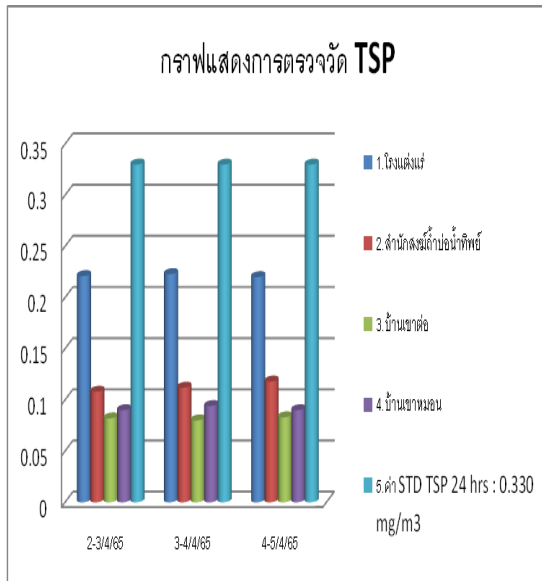
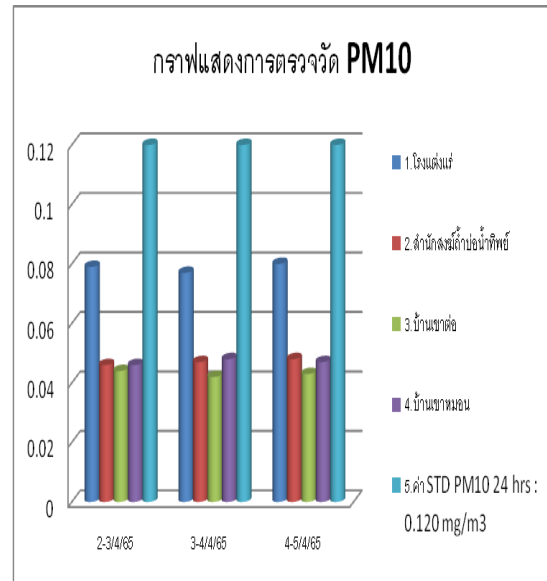
รูปที่ 2-22 กราฟแสดงการตรวจวัดปริมาณฝุ่นละอองเดือนเมษายน พ.ศ.2565

บริเวณสำนักสงฆ์ถ้ำบ่อน้ำทิพย์ : ตรวจวัดปริมาณฝุ่นละออง (TSP) ได้เท่ากับ 0.108, 0.112 และ 0.118 มิลลิกรัม/ลูกบาศก์เมตร

บริเวณบ้านเขาต่อ : ตรวจวัดปริมาณฝุ่นละออง (TSP) ได้เท่ากับ 0.082, 0.080 และ 0.081 มิลลิกรัม/ลูกบาศก์เมตร

บริเวณบ้านเขาหมอน : ตรวจวัดปริมาณฝุ่นละออง (TSP) ได้เท่ากับ 0.094, 0.090 และ 0.092 มิลลิกรัม/ลูกบาศก์เมตร

บริเวณโรงแต่งแร่ของโครงการ : ตรวจวัดปริมาณฝุ่นละออง (TSP) ได้เท่ากับ 0.221, 0.223 และ 0.220 มิลลิกรัม/ลูกบาศก์เมตร

ปริมาณฝุ่นละอองในทั้ง 4 สถานี สรุปได้ว่า อากาศในบริเวณนี้ยังมีคุณภาพอยู่ในเกณฑ์มาตรฐานคุณภาพอากาศในบรรยากาศโดยทั่วไปฉบับที่ 24 (พ.ศ. 2547) ที่กำหนดให้มีค่าได้ไม่เกิน 0.330 มิลลิกรัม/ลูกบาศก์เมตร แสดงให้เห็นว่า การดำเนินกิจกรรมการทำเหมืองของโครงการฯ ไม่ได้ก่อให้เกิดผลกระทบต่อคุณภาพอากาศในบริเวณชุมชนโดยรอบแต่อย่างใด

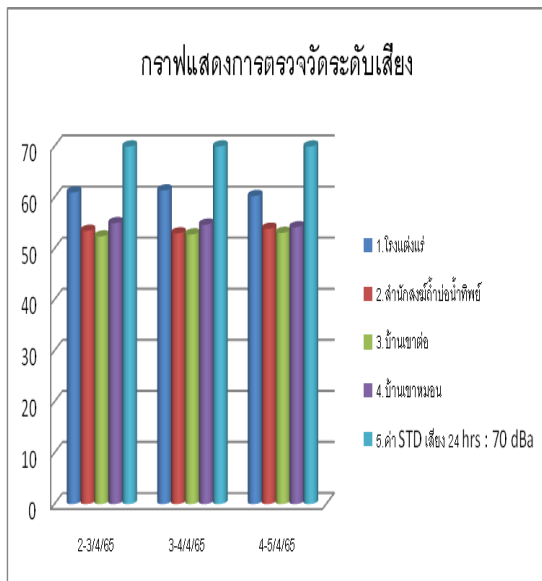
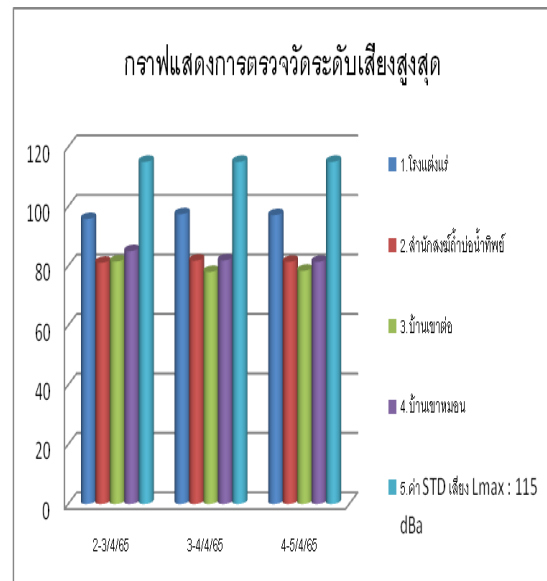
รูปที่ 2-23 กราฟแสดงการตรวจวัดระดับเสียงเดือนเมษายน พ.ศ.2565

บ้านโรงเต่งแร่ของโครงการ : ผลตรวจวัดระดับเสียงเฉลี่ย 1 ชั่วโมง (Leq. 1 hr.) พบว่ามีค่าอยู่ในช่วง 50.7-65.2 dBA โดยมีค่าระดับเสียงเฉลี่ย 24 ชั่วโมง (Leq. 24 hrs.) เท่ากับ 61.0, 61.4 และ 60.3 dBA และมีค่าระดับเสียงสูงสุด (Lmax) เท่ากับ 95.8, 97.4 และ 97.1 dBA

จากผลการตรวจวัดระดับเสียง สรุปได้ว่า ระดับเสียงในบริเวณนี้ยังมีคุณภาพอยู่ในเกณฑ์มาตรฐานระดับเสียงมีค่าอยู่ในเกณฑ์มาตรฐานระดับเสียงโดยทั่วไป ฉบับที่ 15 (พ.ศ. 2540) เรื่องกำหนดมาตรฐานระดับเสียงโดยทั่วไป ประกาศในราชกิจจานุเบกษา เล่ม 114 ตอนที่ 27 ง วันที่ 3 เมษายน 2540 ที่กำหนดให้ค่าระดับเสียงเฉลี่ย 24 ชั่วโมง ไม่เกิน 70 เดซิเบล เอ และเสียงสูงสุดไม่เกิน 115 เดซิเบล เอ
