## บทที่ 2

### ผลการปฏิบัติตามมาตรการป้องกัน แก้ไข และลดผลกระทบสิ่งแวดล้อม

#### 2.1 ผลการปฏิบัติตามมาตรการป้องกัน แก้ไข และลดผลกระทบสิ่งแวดล้อม

## ตารางที่ 2.1 สรุปผลการปฏิบัติตามมาตรการป้องกัน แก้ไข และลดผลกระทบสิ่งแวดล้อม

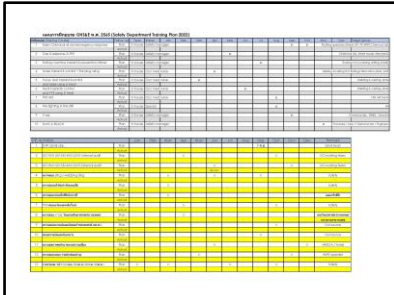
ภาคผนวกที่ 13

ผลกระทบสิ่งแวดล้อม	มาตรการป้องกันแก้ไขและลดผลกระทบ	รายละเอียดการปฏิบัติจริง	ปัญหาและแนวทางแก้ไข	อ้างอิง
<b>3. อาชีวอนามัย</b> 3.1 การฝึกอบรมพนักงานในด้านความปลอดภัยและการปฏิบัติตามแผนฉุกเฉินป้องกันไฟไหม้และผจญเพลิงของโรงงานโดยทั่วไป	- กรณีฉุกเฉิน ไฟไหม้ ระเบิด กรดรั่วไหล แก๊สรั่วไหล และไฟฟ้าลัดวงจร	- ปฏิบัติตามมาตรการโดยโครงการได้ปฏิบัติตามมาตรฐาน ISO14001:2015 จัดให้มีแผนการดำเนินงานด้านความปลอดภัยประจำปี 2565 (ภาคผนวกที่ 13) และจัดให้มีการฝึกซ้อมดับเพลิงและฝึกซ้อมอพยพหนีไฟ ครั้งล่าสุดในวันที่ 2 ธ.ค. 64 โดยวิทยากร ครูฝึกจากเทศบาลแหลมฉบัง (ภาคผนวกที่ 20) สำหรับปี 2565 จะดำเนินการในช่วงปลายปีและจะรายงานให้ทราบในฉบับถัดไป	- ไม่พบปัญหา

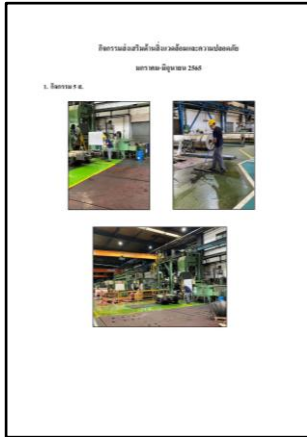
<p>ภาคผนวกที่ 14</p>

ผลกระทบสิ่งแวดล้อม	มาตรการป้องกันแก้ไขและลดผลกระทบ	รายละเอียดการปฏิบัติจริง	ปัญหาและแนวทางแก้ไข	อ้างอิง
<b>3. อาชีวอนามัย (ต่อ)</b> 3.1 การฝึกอบรมพนักงาน ในด้านความปลอดภัย และการปฏิบัติตาม แผนฉุกเฉินป้องกันไฟ ไหม้และผจญเพลิง ของโรงงานโดยทั่วไป (ต่อ)	- กรณีป้องกันอุบัติเหตุทั่วไปและการบาดเจ็บ จากการทำงาน	- ทางโครงการได้จัดให้มีกิจกรรม รณรงค์ด้านความปลอดภัยโดยจัดทำ กิจกรรม KYT เป็นประจำ เพื่อเป็นการ เตือนตนเองก่อนปฏิบัติงานเพื่อความ ปลอดภัย (ภาคผนวกที่ 14) ทั้งนี้ ทางโครงการยังได้จัดให้มีการตรวจ สุขภาพเป็นประจำทุกปี โดยปี 2564 ดำเนินการตรวจวัดสุขภาพทั่วไปและ ตรวจสุขภาพตามความเสี่ยง ครั้งที่ 1 ในวันที่ 1 ก.ค. 64 และตรวจวัดสุขภาพ ตามความเสี่ยงครั้งที่ 2 ในวันที่ 23 ธ.ค. 65 สำหรับปี 2565 จะดำเนินการ ในช่วงปลายปีและจะรายงานให้ทราบ ในฉบับต่อไป (ภาคผนวกที่ 7)	- ไม่พบปัญหา

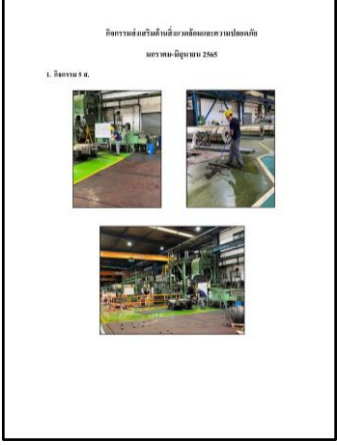
<p>ภาคผนวกที่ 14</p>

ผลกระทบสิ่งแวดล้อม	มาตรการป้องกันแก้ไขและลดผลกระทบ	รายละเอียดการปฏิบัติจริง	ปัญหาและแนวทางแก้ไข	อ้างอิง
<b>3. อาชีวอนามัย (ต่อ)</b> <b>3.1 การฝึกอบรมพนักงาน</b> ในด้านความปลอดภัย และการปฏิบัติตาม แผนฉุกเฉินป้องกัน ไฟไหม้และผจญเพลิง ของโรงงานโดยทั่วไป (ต่อ)		- มีการอบรมด้านความปลอดภัย อาชีวอนามัย และสภาพแวดล้อม ในการทำงานให้กับพนักงานภายใน โครงการเป็นประจำ โดยหน่วยงาน ความปลอดภัยนอกจากนี้ทาง โครงการได้จัดให้มีกิจกรรมส่งเสริม ด้านสิ่งแวดล้อมและความปลอดภัย (ภาคผนวกที่ 14)	- ไม่พบปัญหา

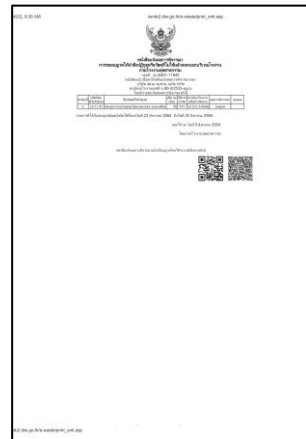
ภาคผนวกที่ 6

ผลกระทบสิ่งแวดล้อม	มาตรการป้องกันแก้ไขและลดผลกระทบ	รายละเอียดการปฏิบัติจริง	ปัญหาและแนวทางแก้ไข	อ้างอิง
4. อากาศของเสีย (ต่อ) 4.1 การนำกากของเสียจากระบบบำบัดน้ำเสียภายในโรงงานไปหมุนเวียนใช้ประโยชน์ใหม่ (ต่อ)		- ทางโครงการได้ดำเนินการขออนุญาตจากกรมโรงงานทุกครั้งก่อนที่จะนำสิ่งปฏิกูลหรือวัสดุที่ไม่ใช้แล้วออกนอกบริเวณโรงงาน (ภาคผนวกที่ 6)	- ไม่พบปัญหา
