ตรวจสอบท่อคอนกรีตเสริมเหล็ก (Box Culvert)

Unity Engineering and Consultancy Services Co., Ltd.

Report No. : 2018-00427

รายงาน : ตรวจสอบท่อคอนกรีตเสริมเหล็ก (Box Culvert)  
สถานที่ : คลังน้ำมันร่วม เซฟรอน บางจาก สุราษฎร์ธานี เลขที่ 104/1 ทางหลวง  
หมายเลข 4079 (ถนนสายปากน้ำ) ตำบลบางกุ้ง อำเภอเมืองสุราษฎร์ธานี  
จังหวัดสุราษฎร์ธานี  
วันที่ตรวจสอบ : 25 - 29 มิถุนายน 2561  
ผู้ตรวจสอบ :

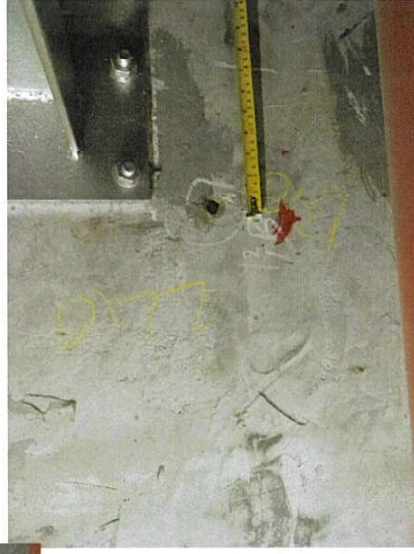
<p>Grid line 12-13B</p>	<p>W</p> <p>เป็นโครงสร้างคอนกรีต ครอบนอก และปิดผิวโครงสร้าง เพื่อให้โครงสร้างเกิดสนิม</p> <p>ผ่านผนังคอนกรีต และผิวของผนังคอนกรีตภายในมีการฉาบปิดผิว</p> <p>มองเห็นรอยแตกกว้างที่ชัดเจนได้</p> <p>แก้ไขตามรายการที่ 1 และรายการที่ 2</p>

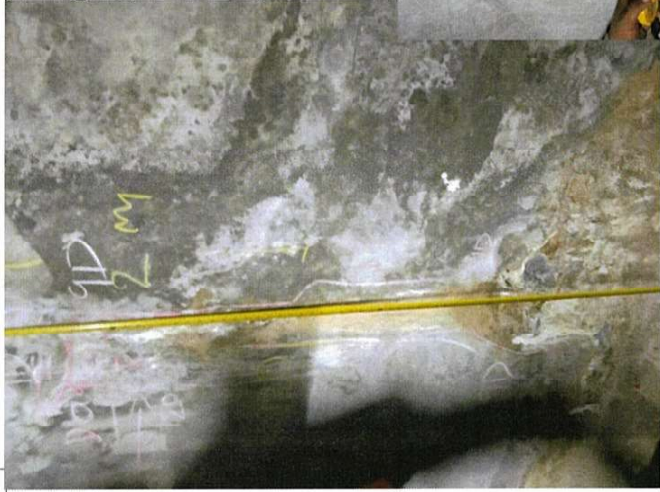
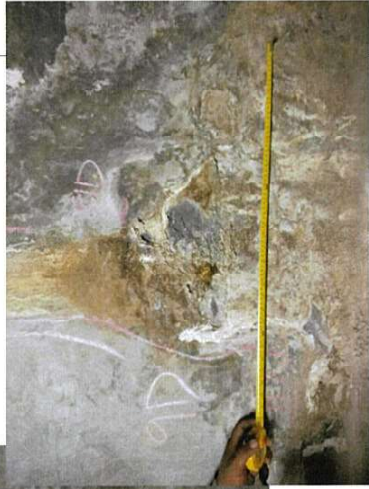
Grid line 9-10D	<p>ผนังคอนกรีตภายในมีการฉาบปิดผิวไว้ และบางส่วนมีการกระเทาะหลุดร่อนของ</p> <p>กัณฐิพูนฉาบ และผิวคอนกรีตที่หลุดร่อน</p>

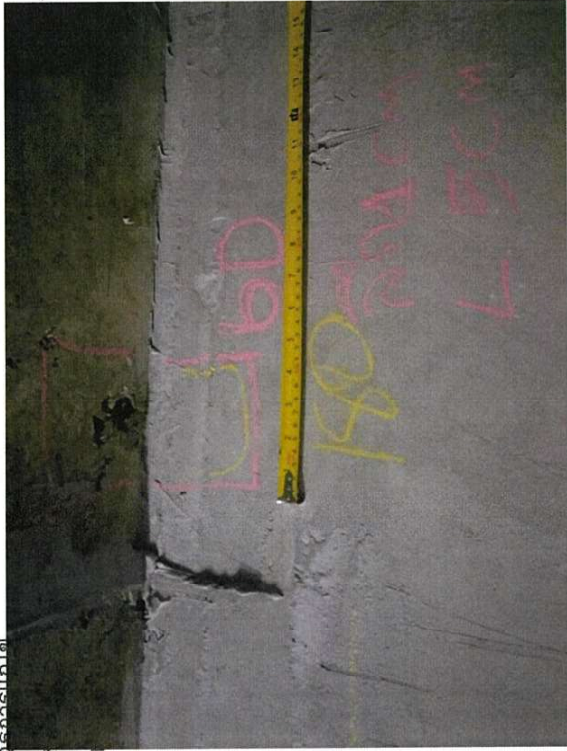
Grid line 6-7A	<ul style="list-style-type: none"> <li>ลักษณะทางกายภาพ</li> <li>พบเพดาน Box Culvert โครงสร้างเป็นโพรงเห็นเหล็กเสริม</li> <li>สีของเบต</li> </ul>
